福岡県西方沖地震被害調査速報

サンコーコンサルタント株式会社

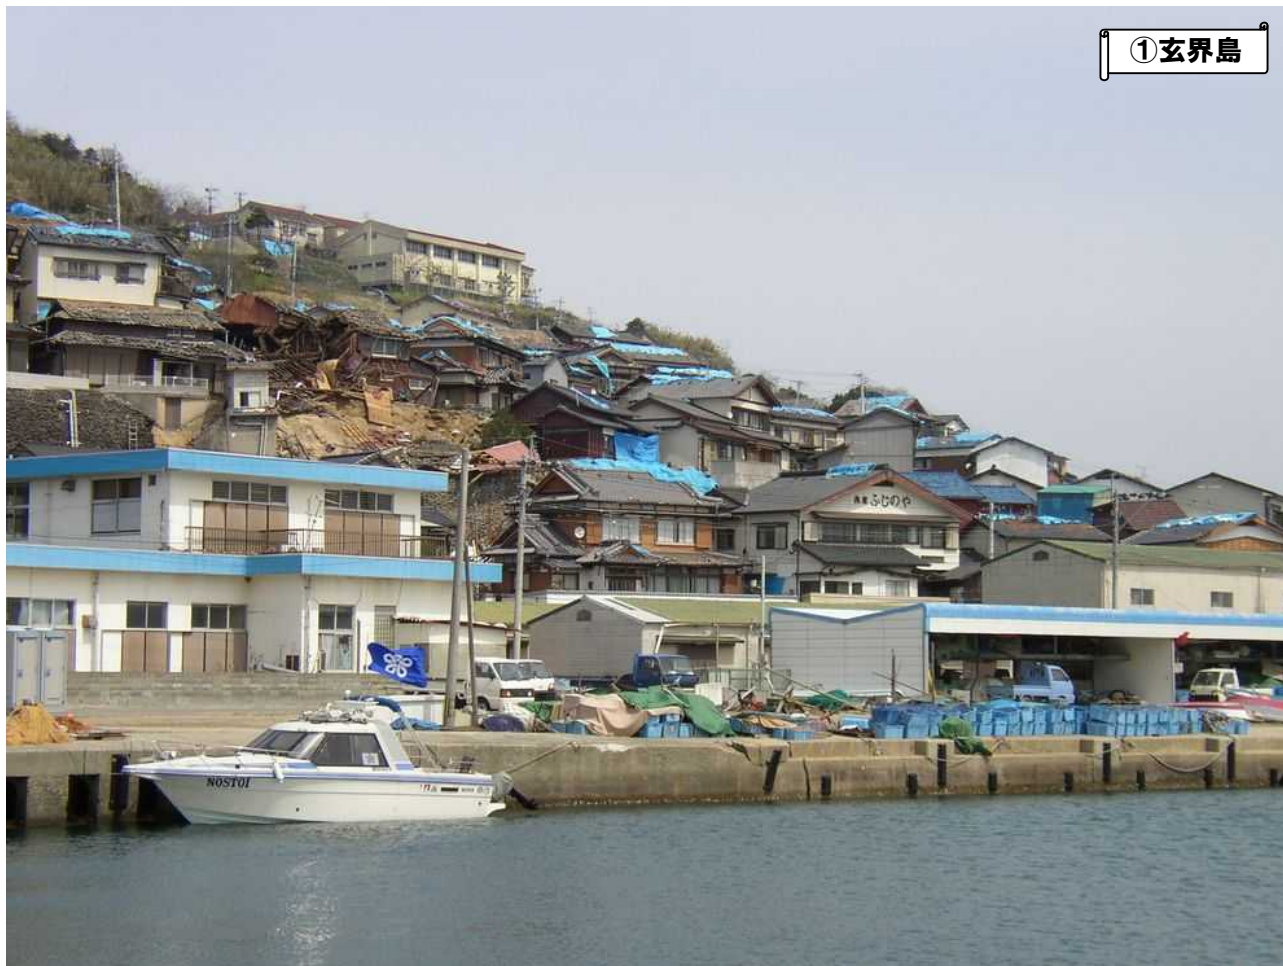
玄界島南側斜面の宅地崩壊状況（崩壊斜面には緩いマサ土が露出している）

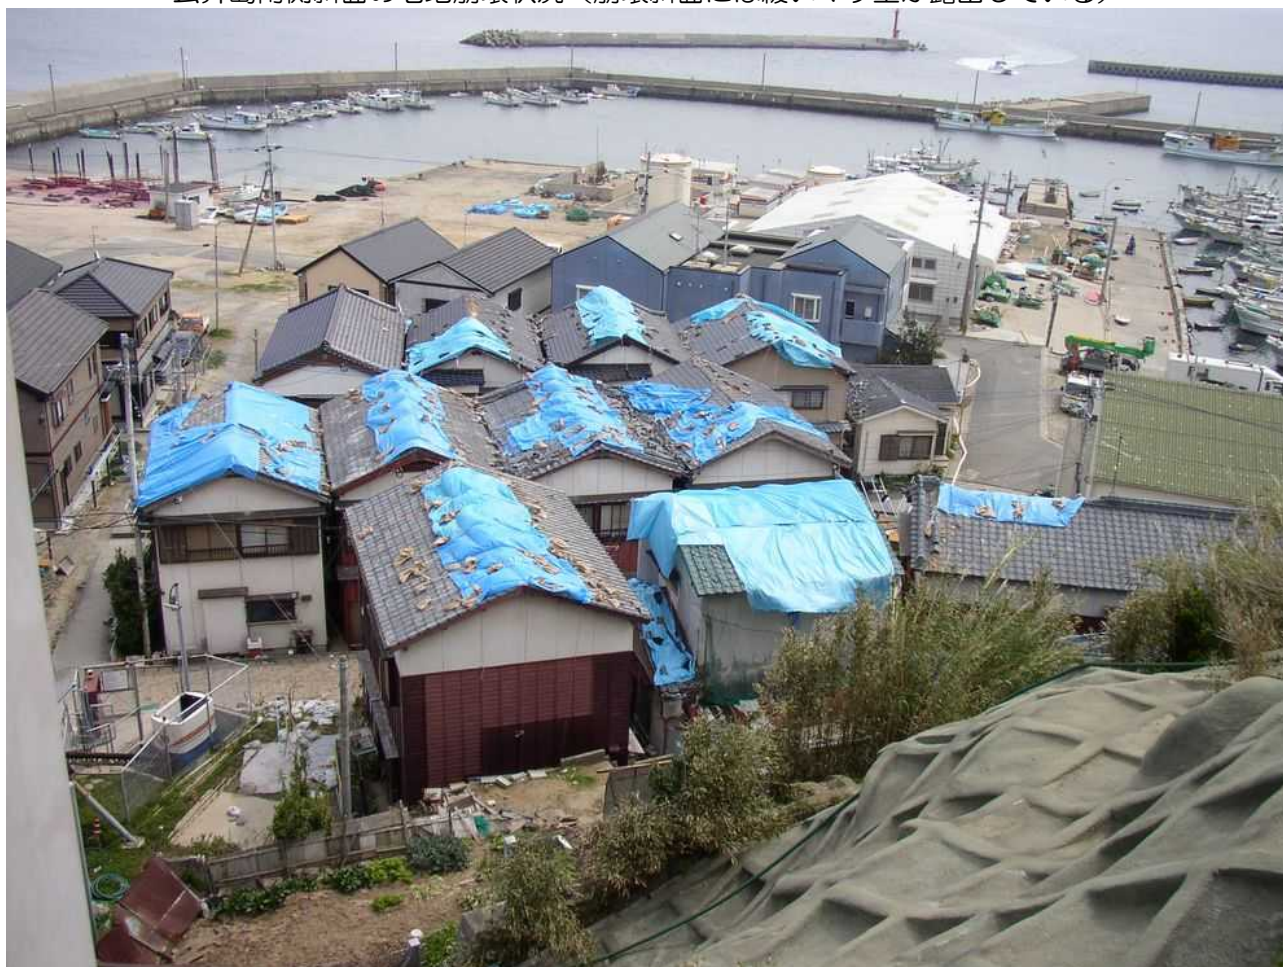
玄界島南側斜面直下の家屋の損壊状況（被害は古い家屋に集中している）

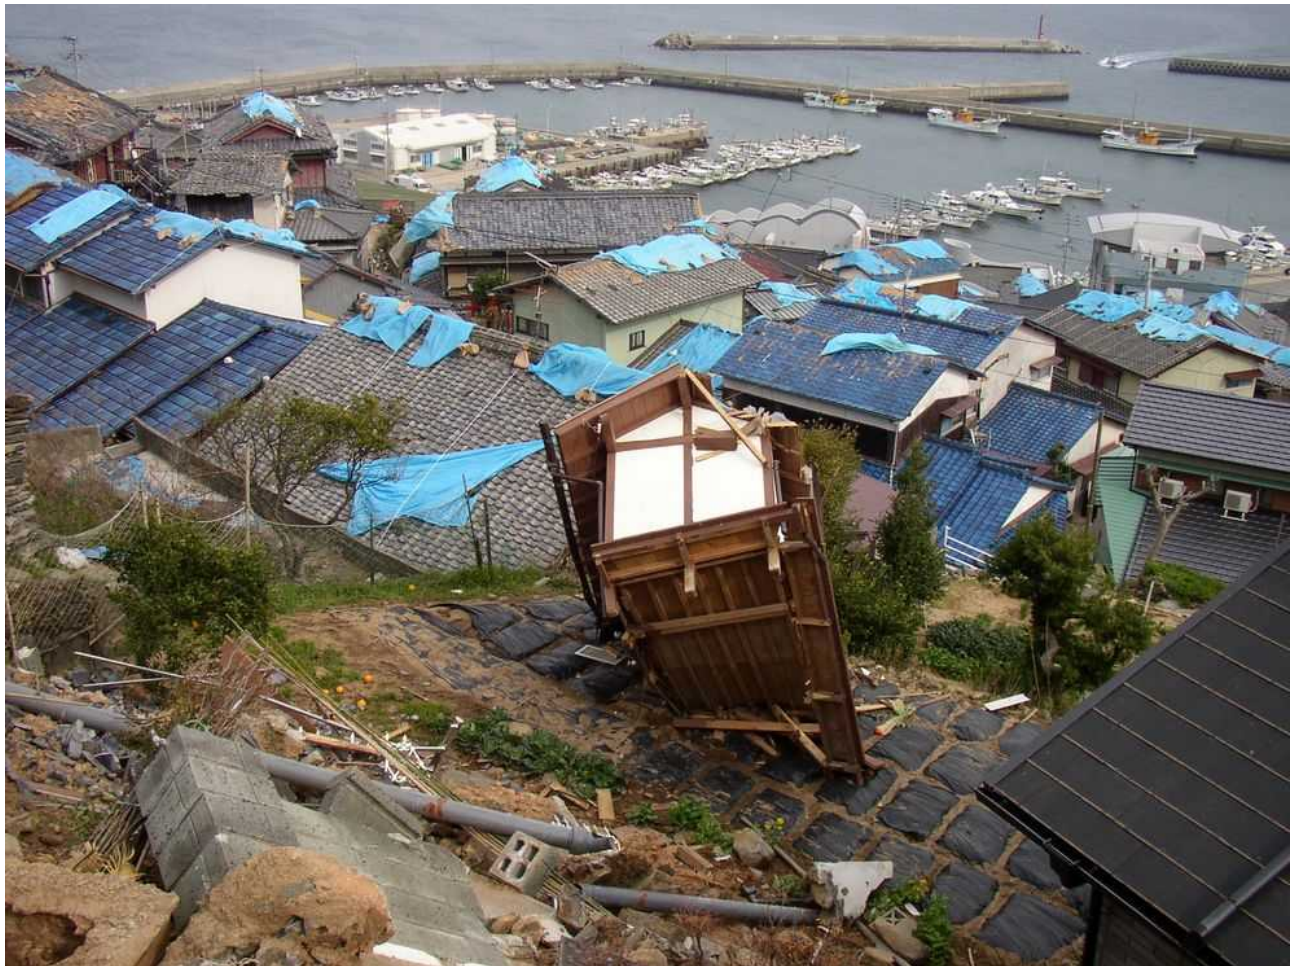
玄界島南側斜面の家屋の損壊状況（宅地崩壊により、家屋が下の畑に落下している）

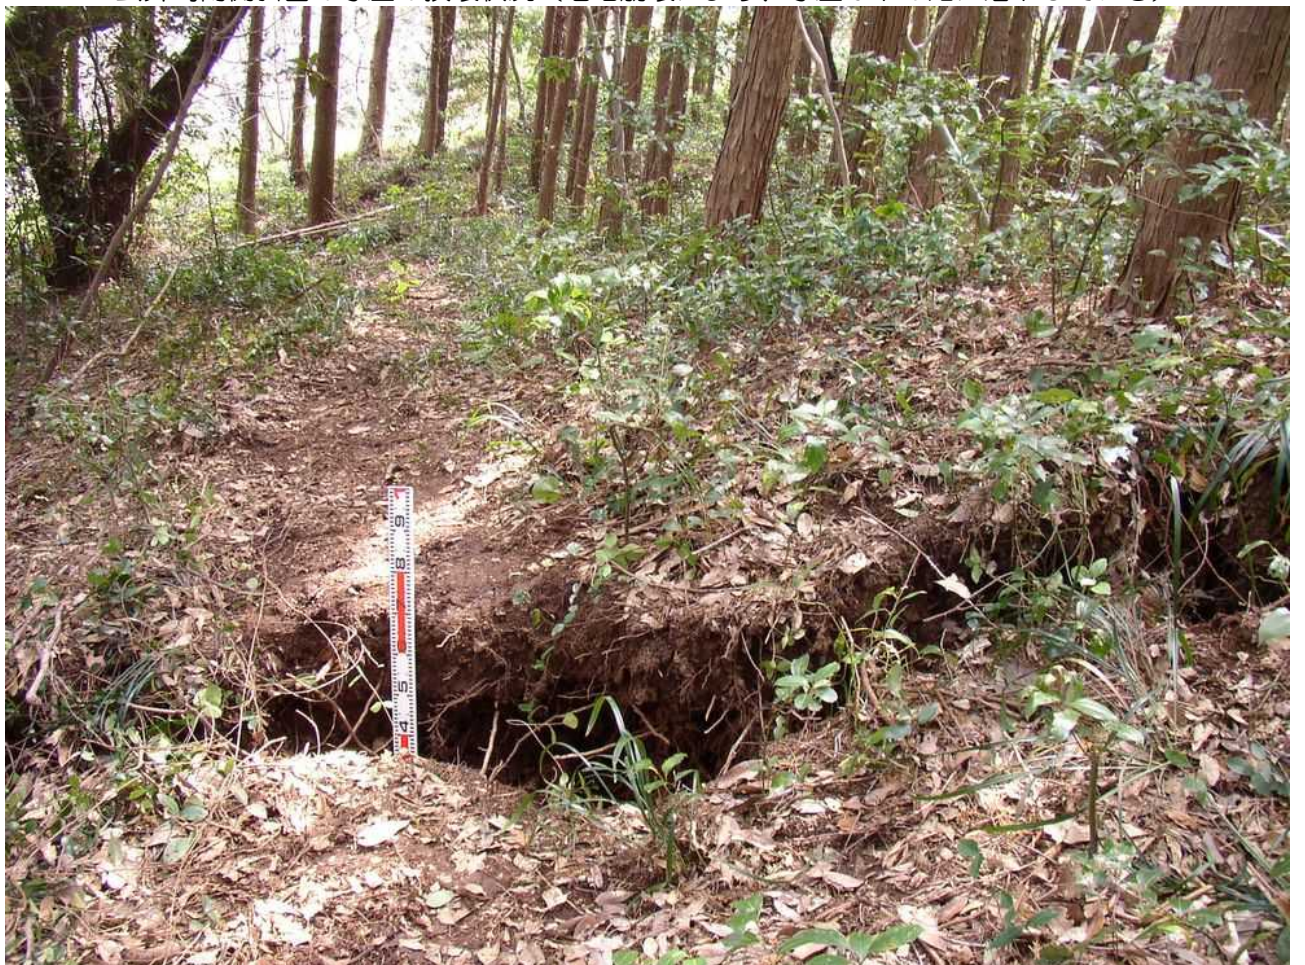
玄界島山頂付近に見られる開口亀裂（当該箇所は地すべり頂部付近に位置している）

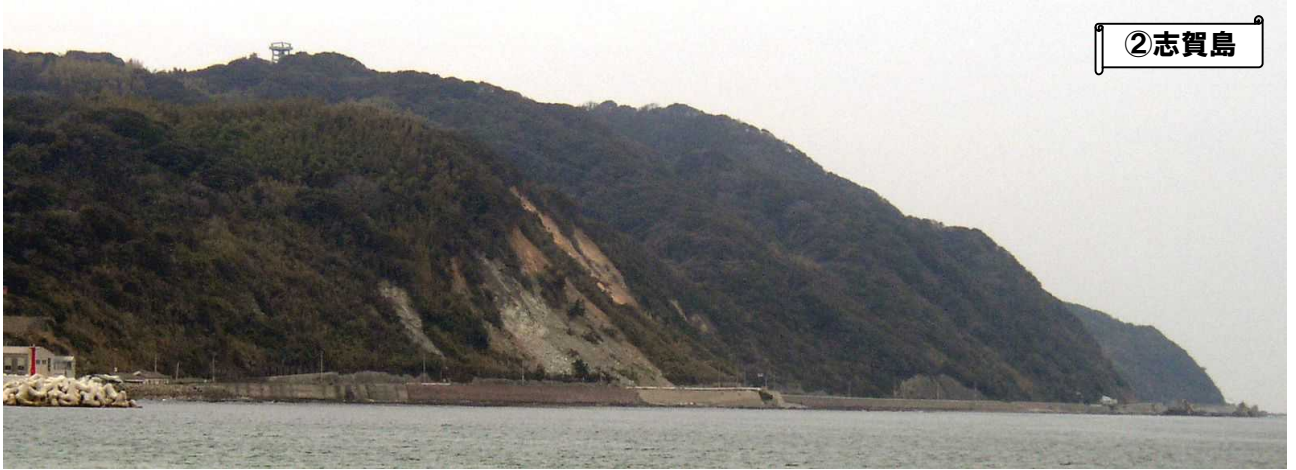
志賀島東側斜面の崩壊状況（崩壊箇所の地質は、花崗閃緑岩および角閃石斑レイ岩）

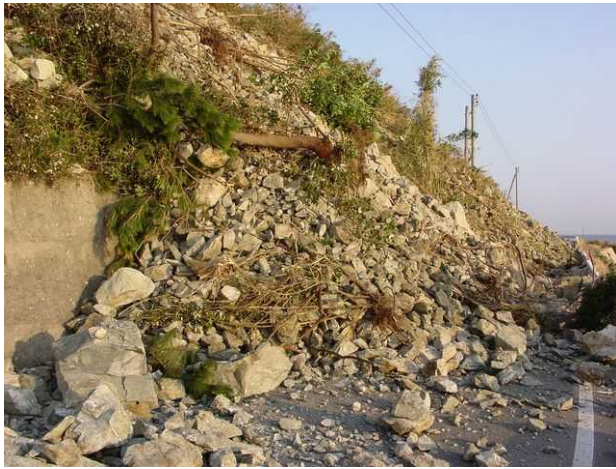
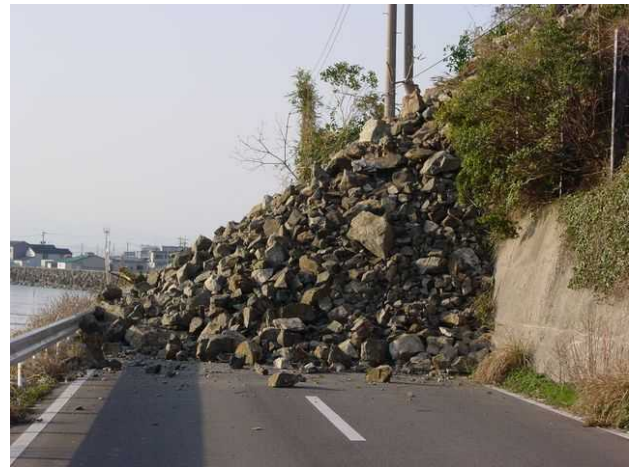
崩壊箇所の近接写真

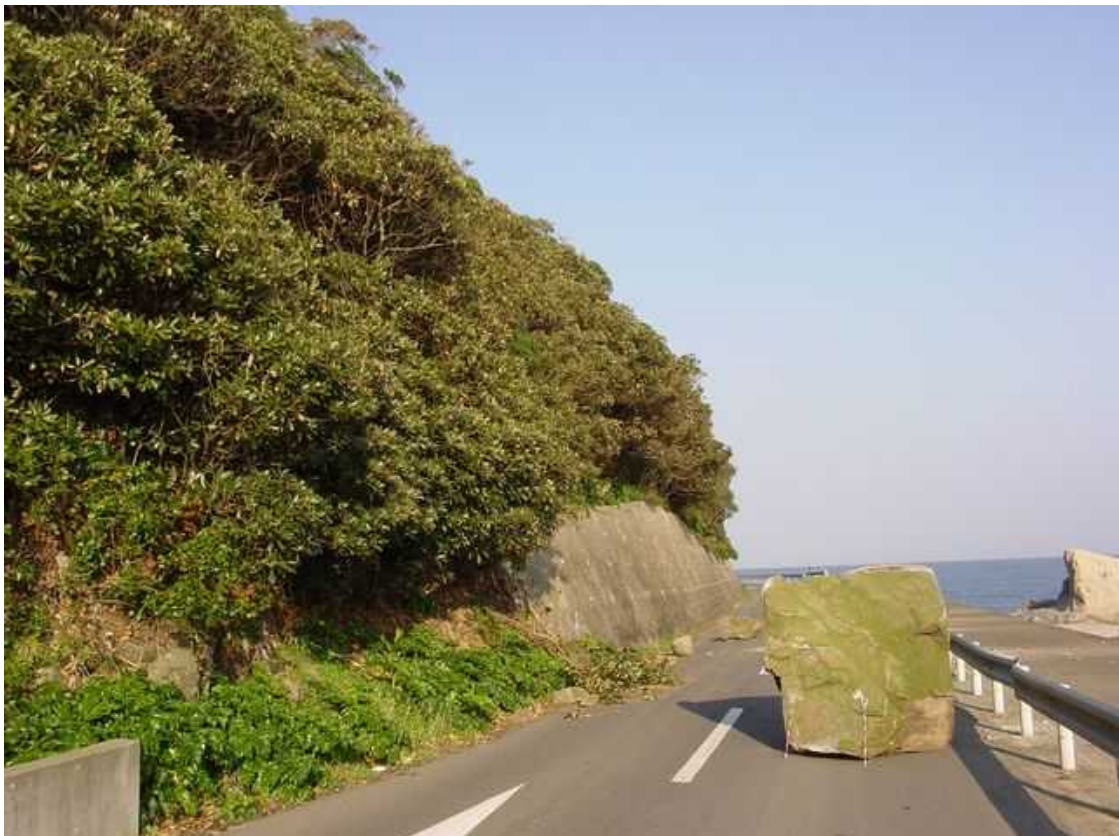
志賀島東側斜面の落石状況

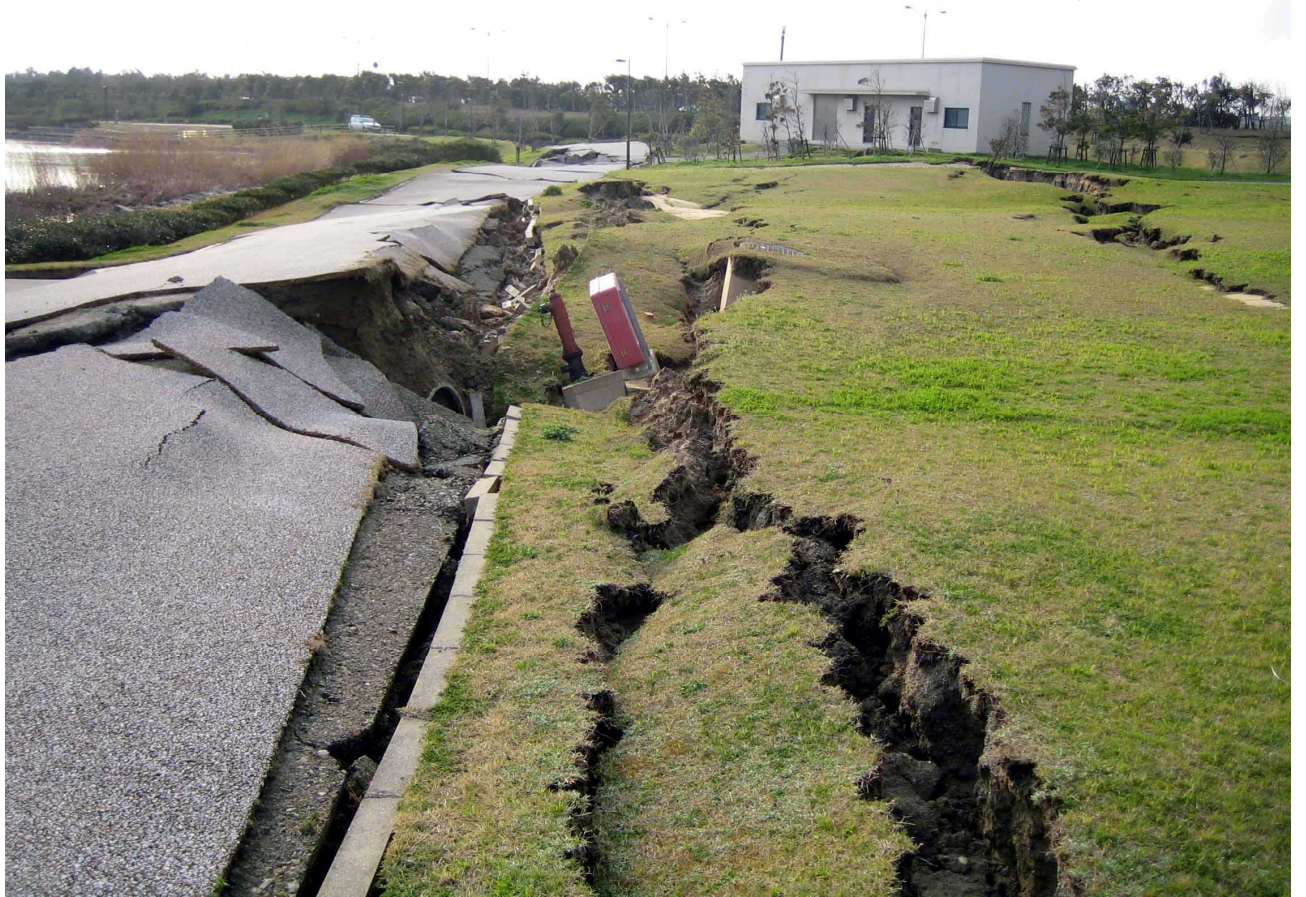
側方流動に伴う亀裂の拡大状況

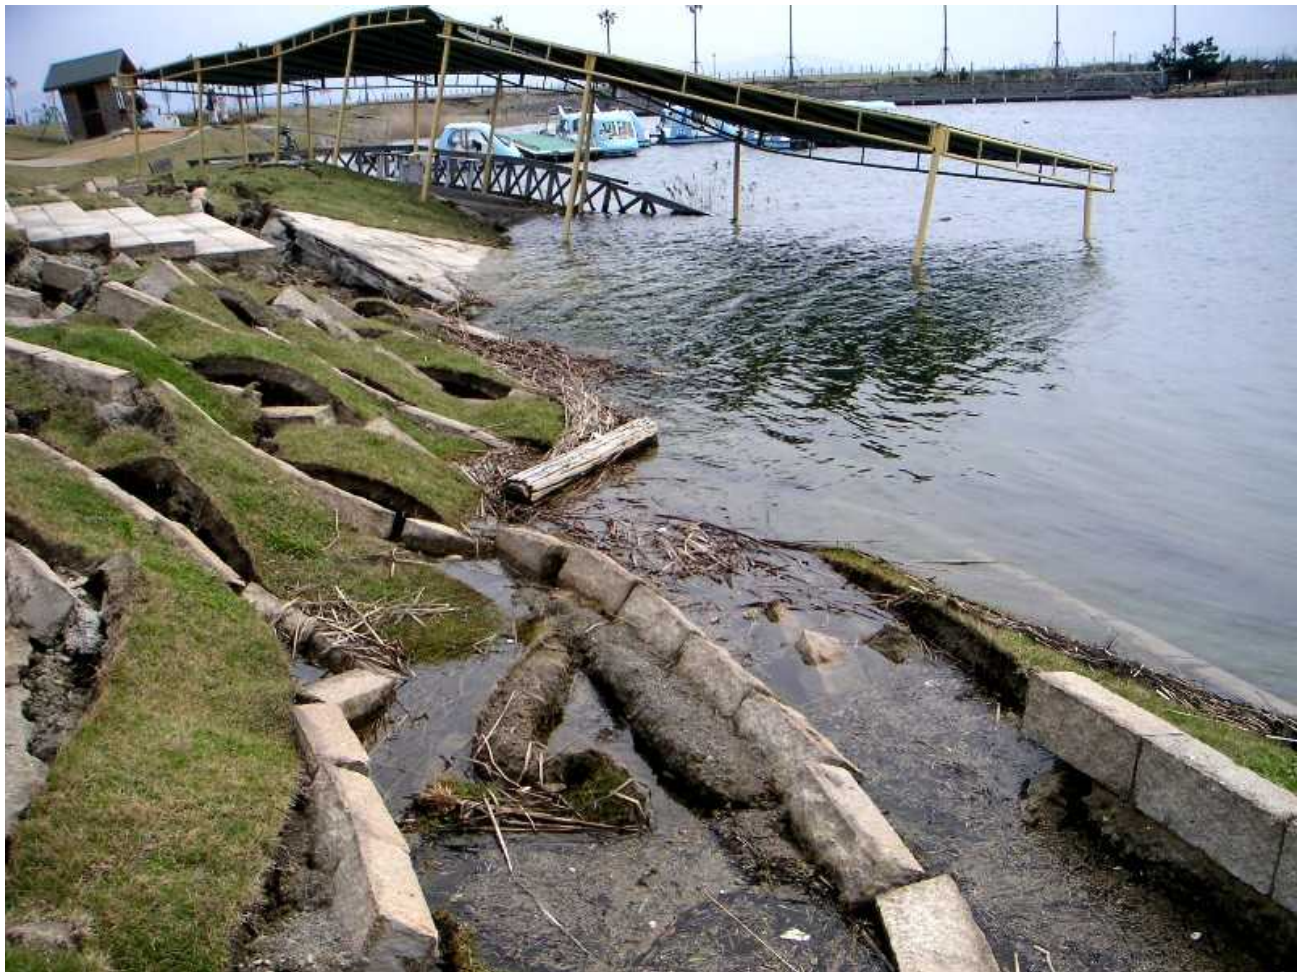
側方流動に伴う護岸の被害状況

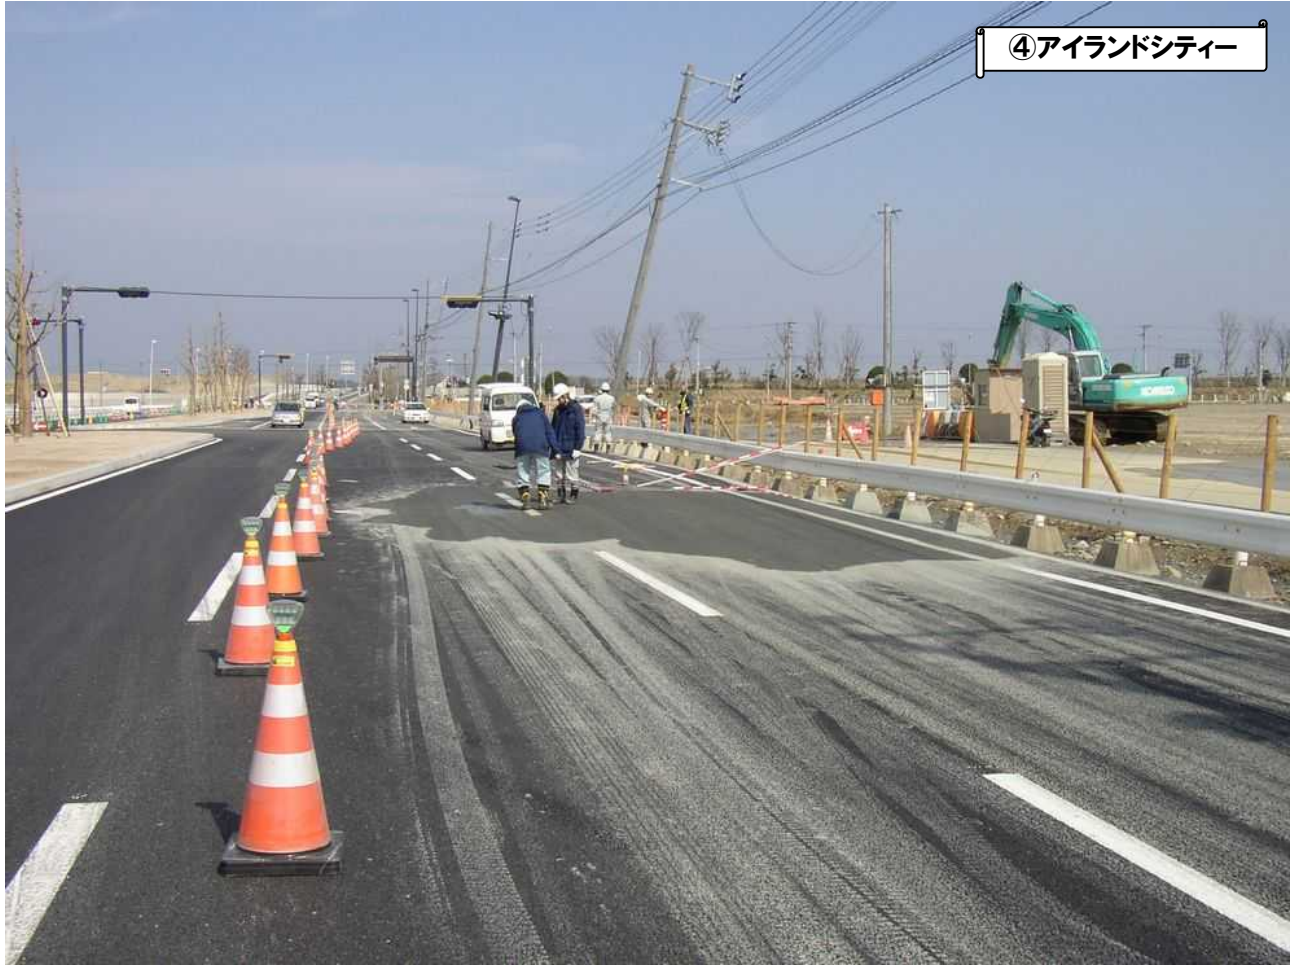
液状化に伴う噴砂、電柱の傾倒

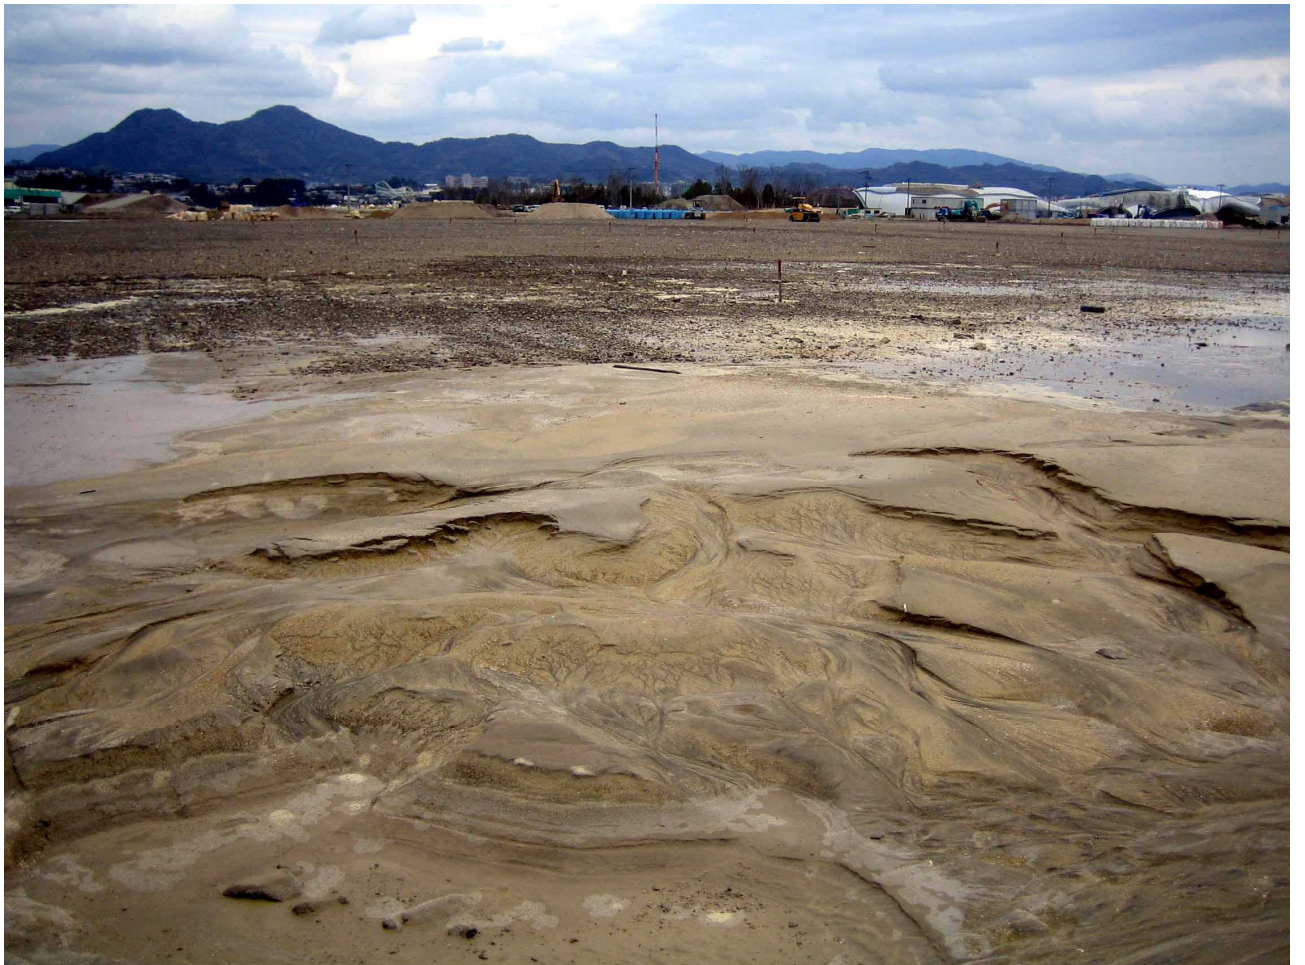
液状化に伴う噴砂

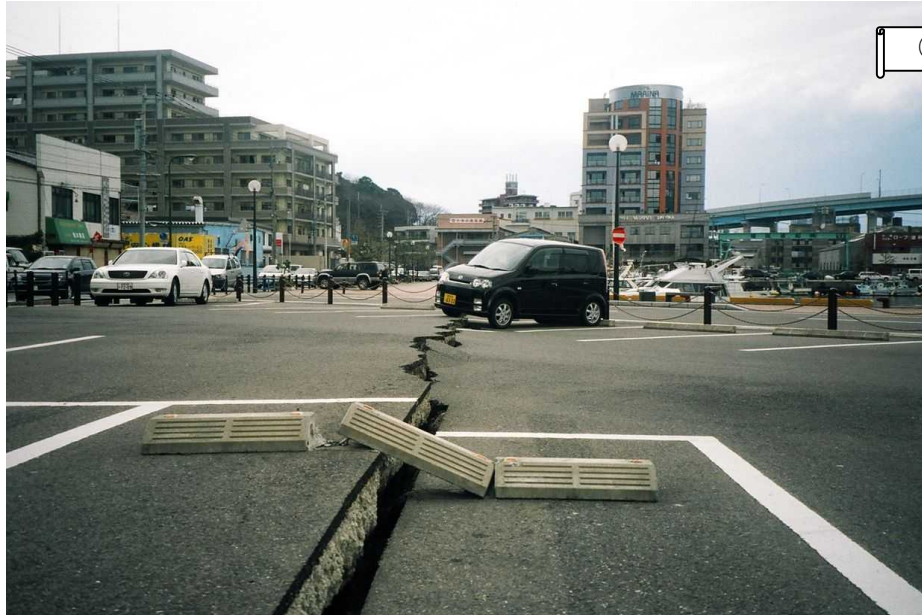
海側埋立地盤の沈下

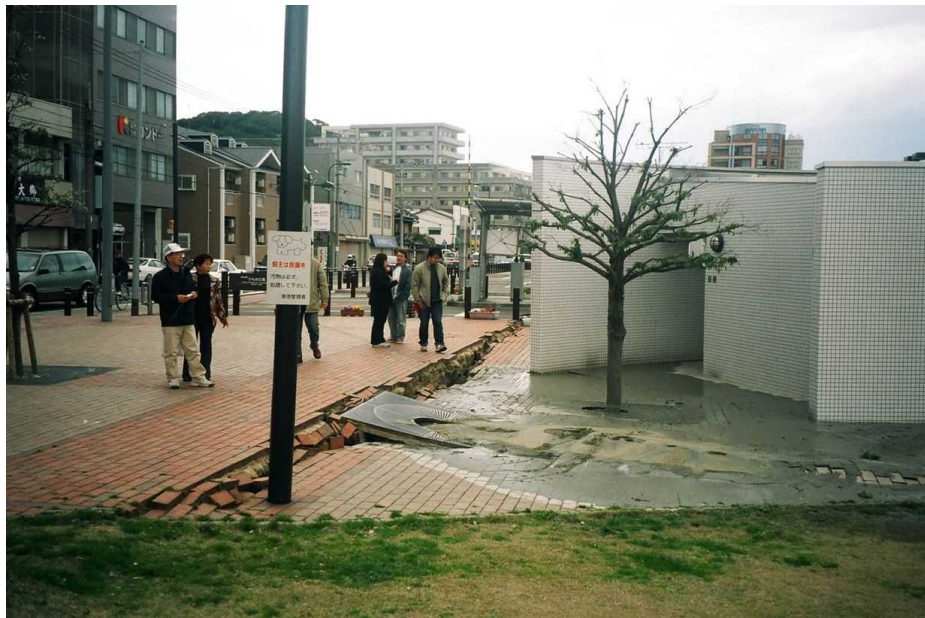
沈下に伴う段差、液状化に伴う噴砂

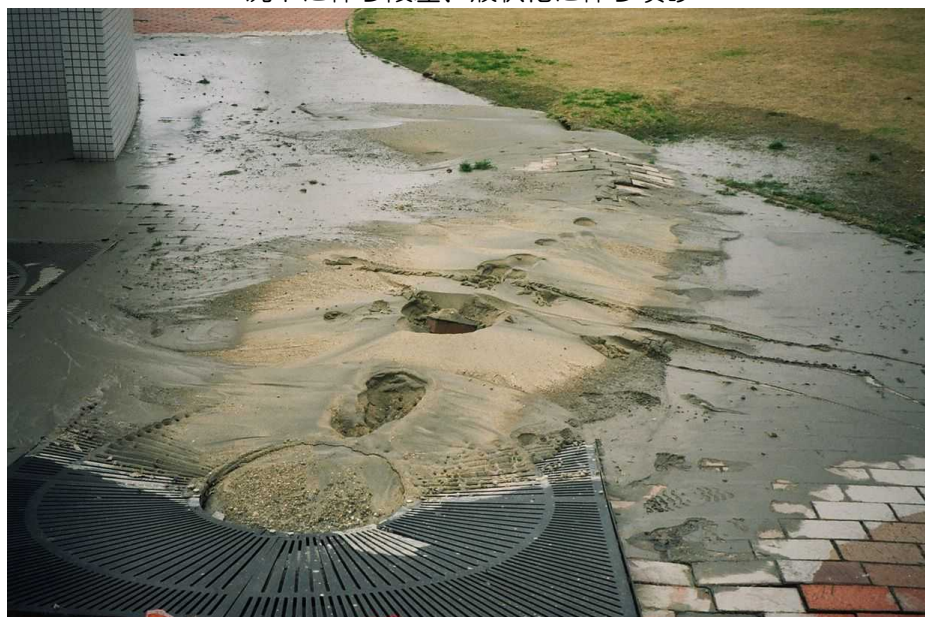
上記噴砂箇所の近接写真

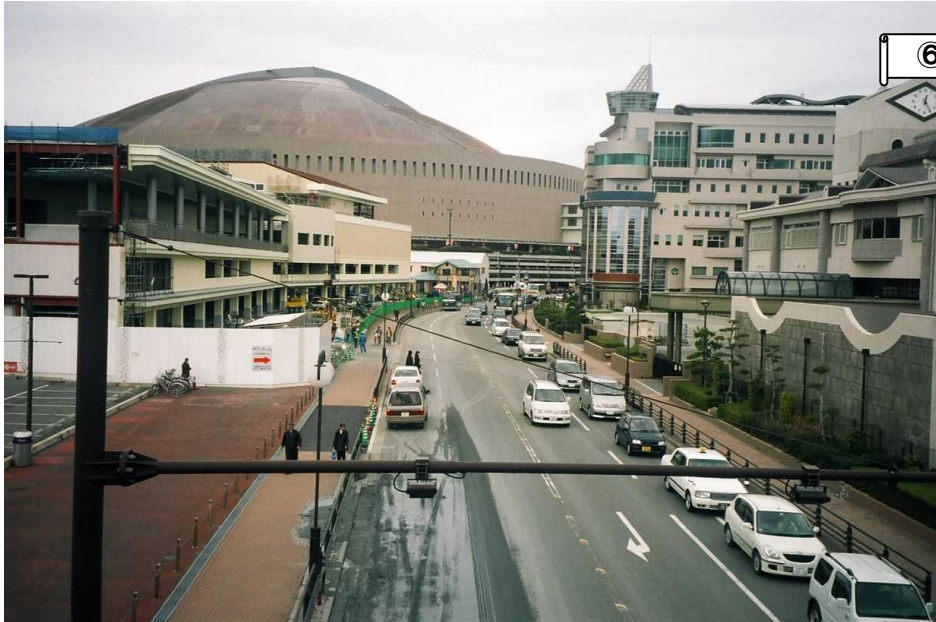
液状化に伴う噴砂

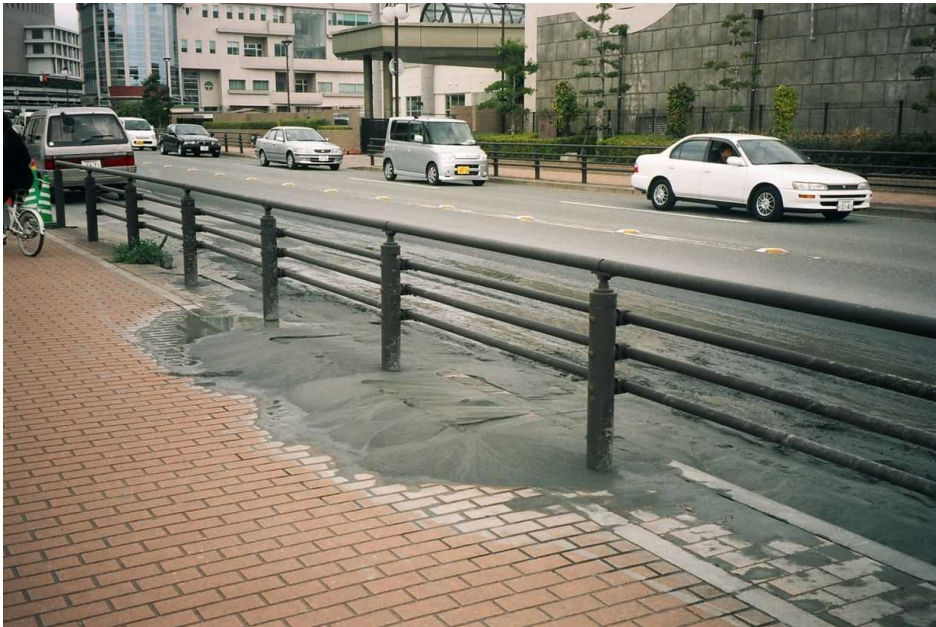
上記噴砂箇所の近接写真

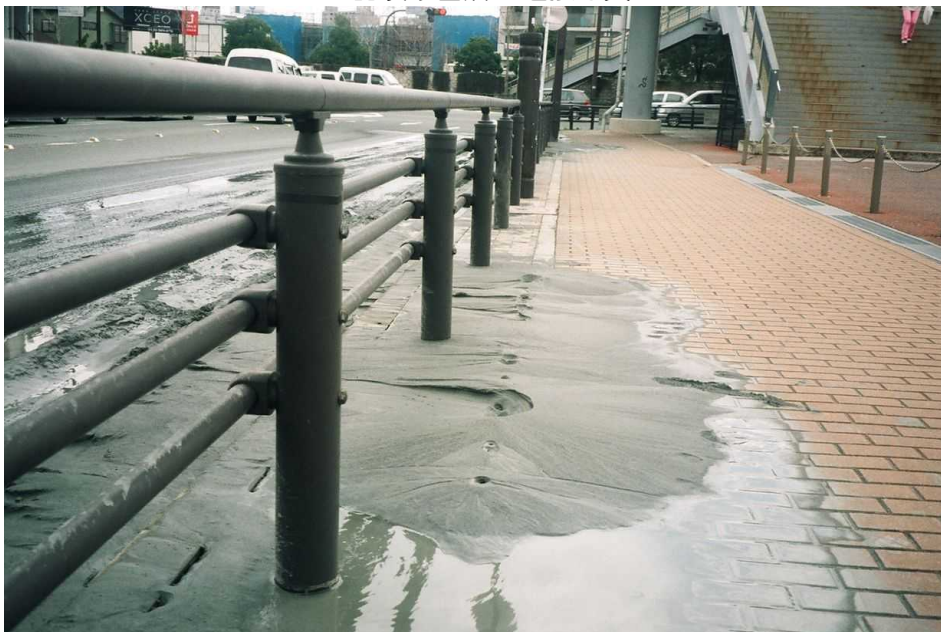
上記噴砂箇所の近接写真

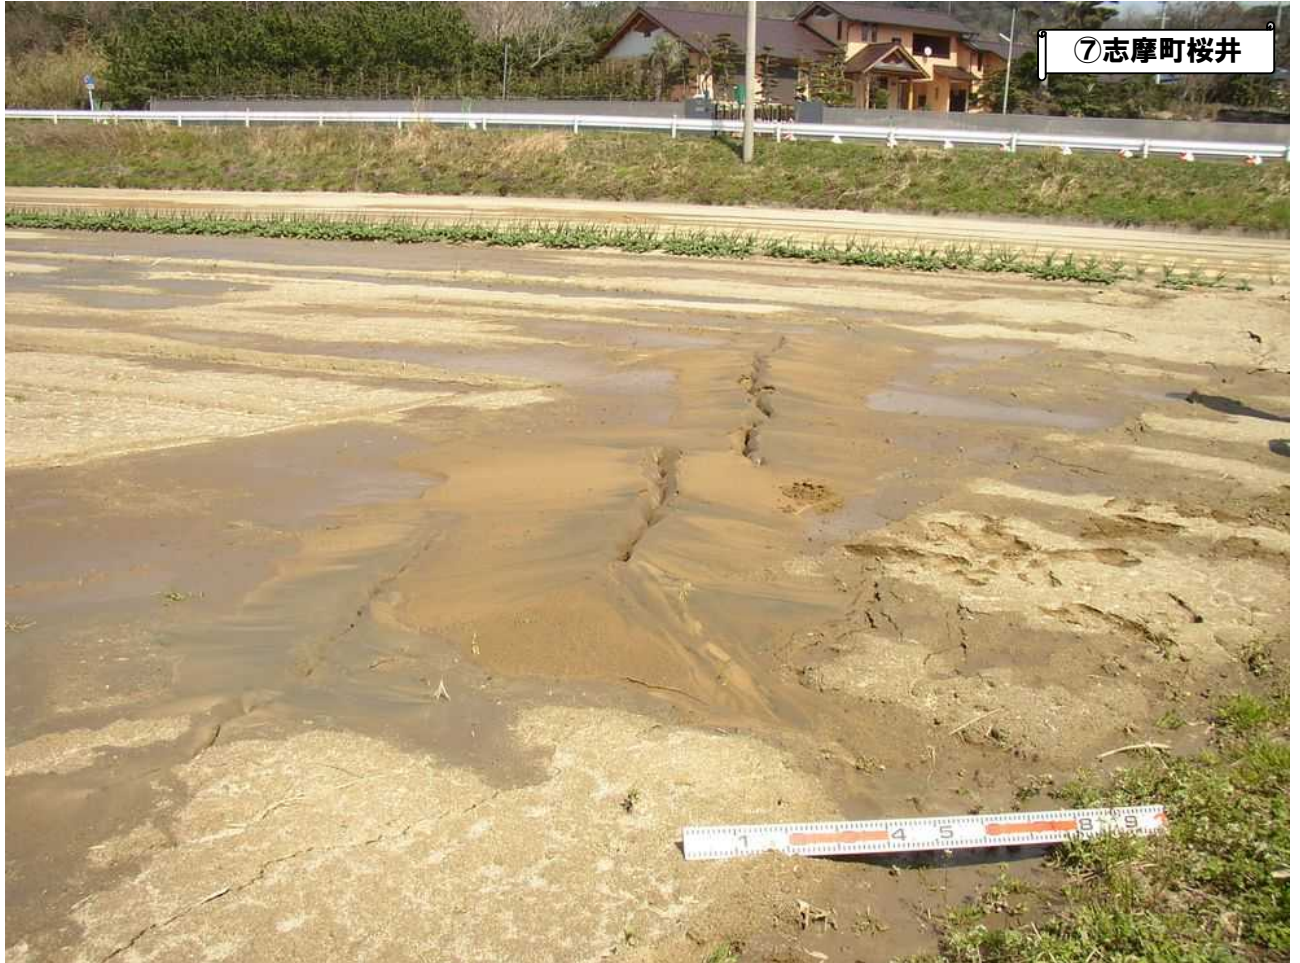
液状化に伴う噴砂

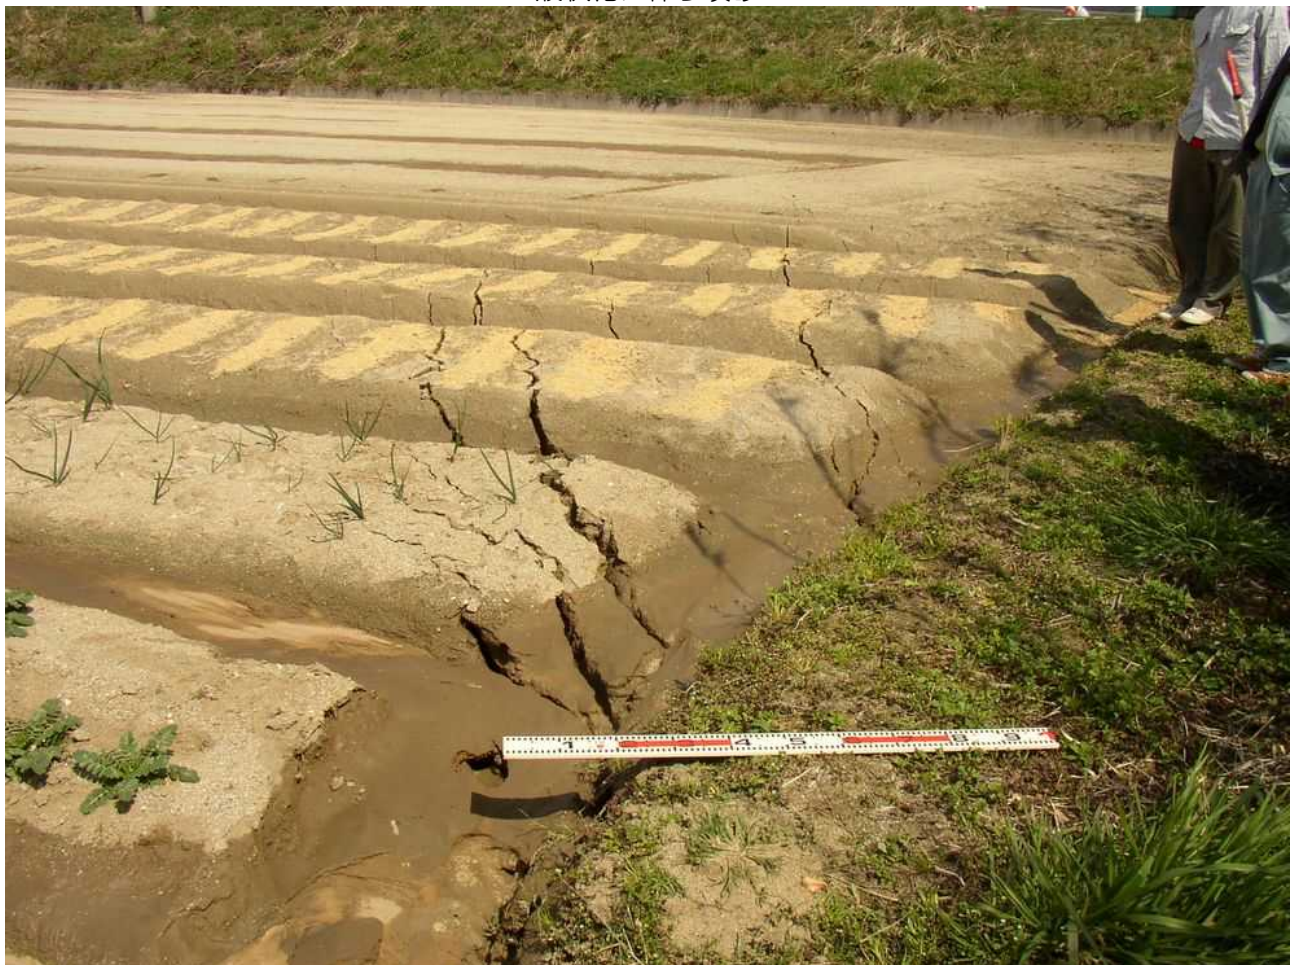
開口亀裂群

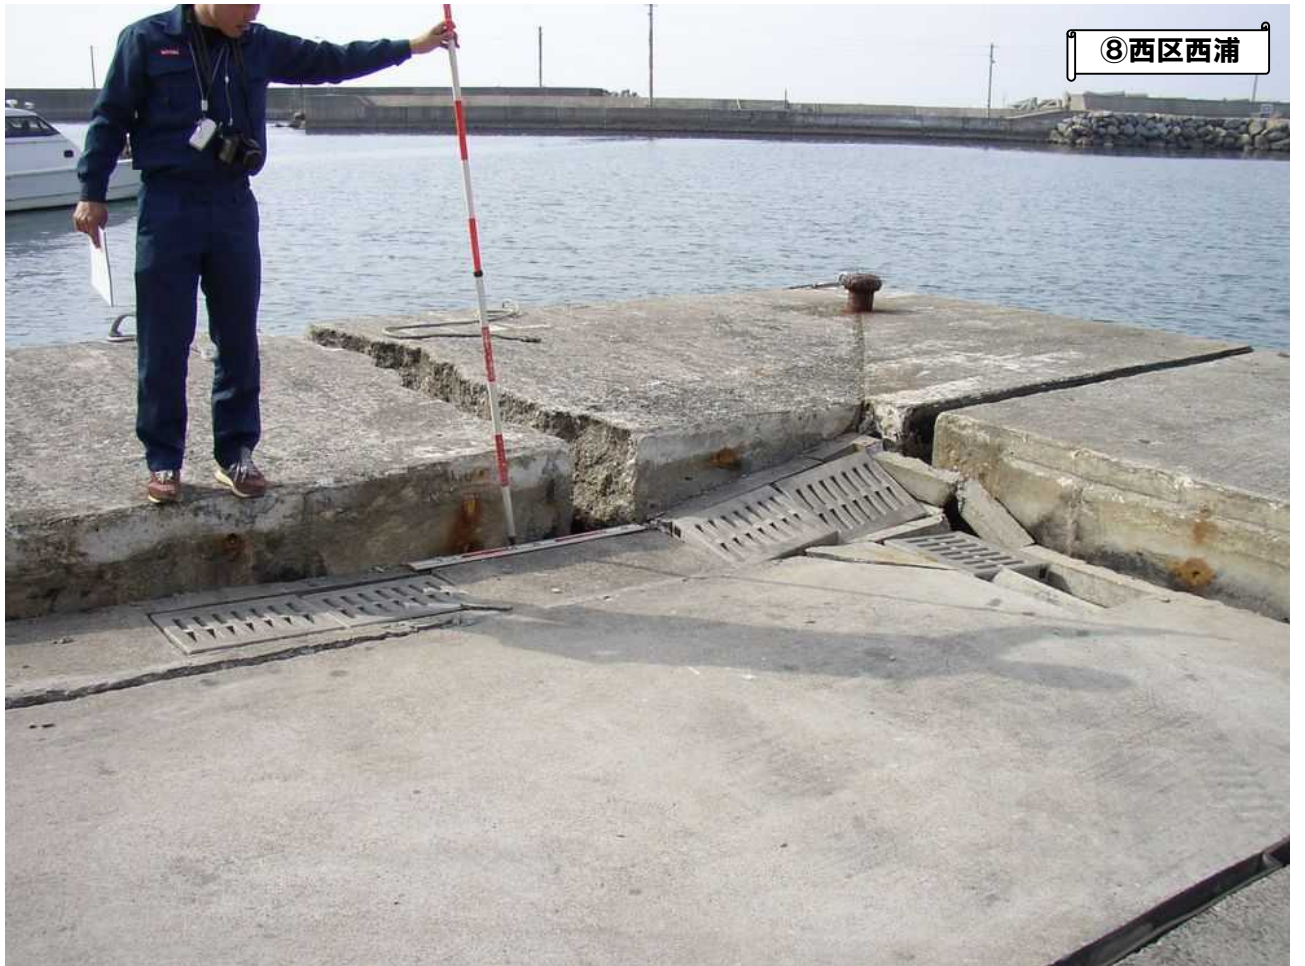
港湾施設の被害状況（エプロン部の沈下）

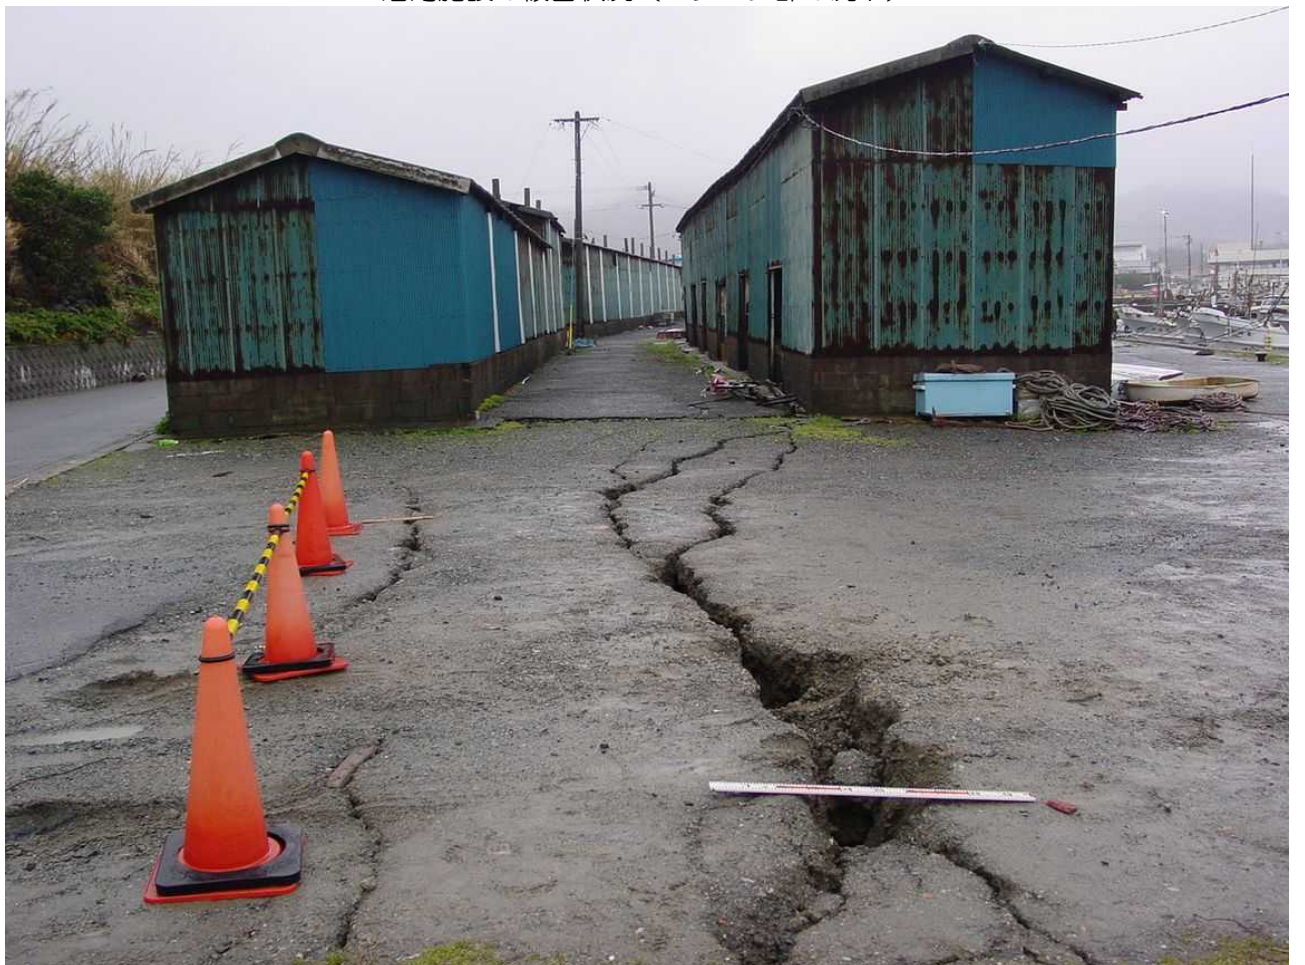
港湾施設の被害状況（護岸の海側へのはらみ出しに伴う開口亀裂）
