○ 小千谷ー長岡線（白岩付近）

小千谷長岡線 妙見堰～妙見崩壊地 全景写真 撮影日：平成16年12月2日

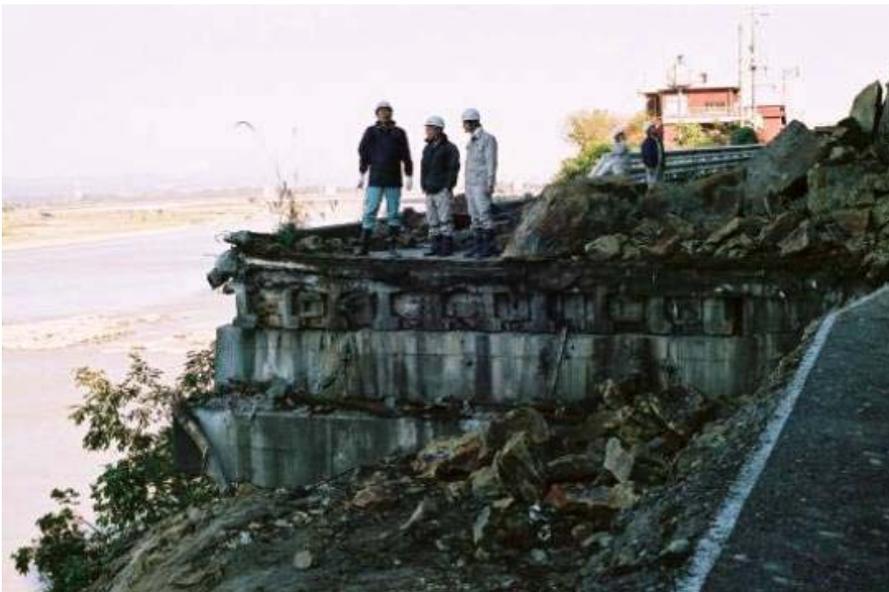
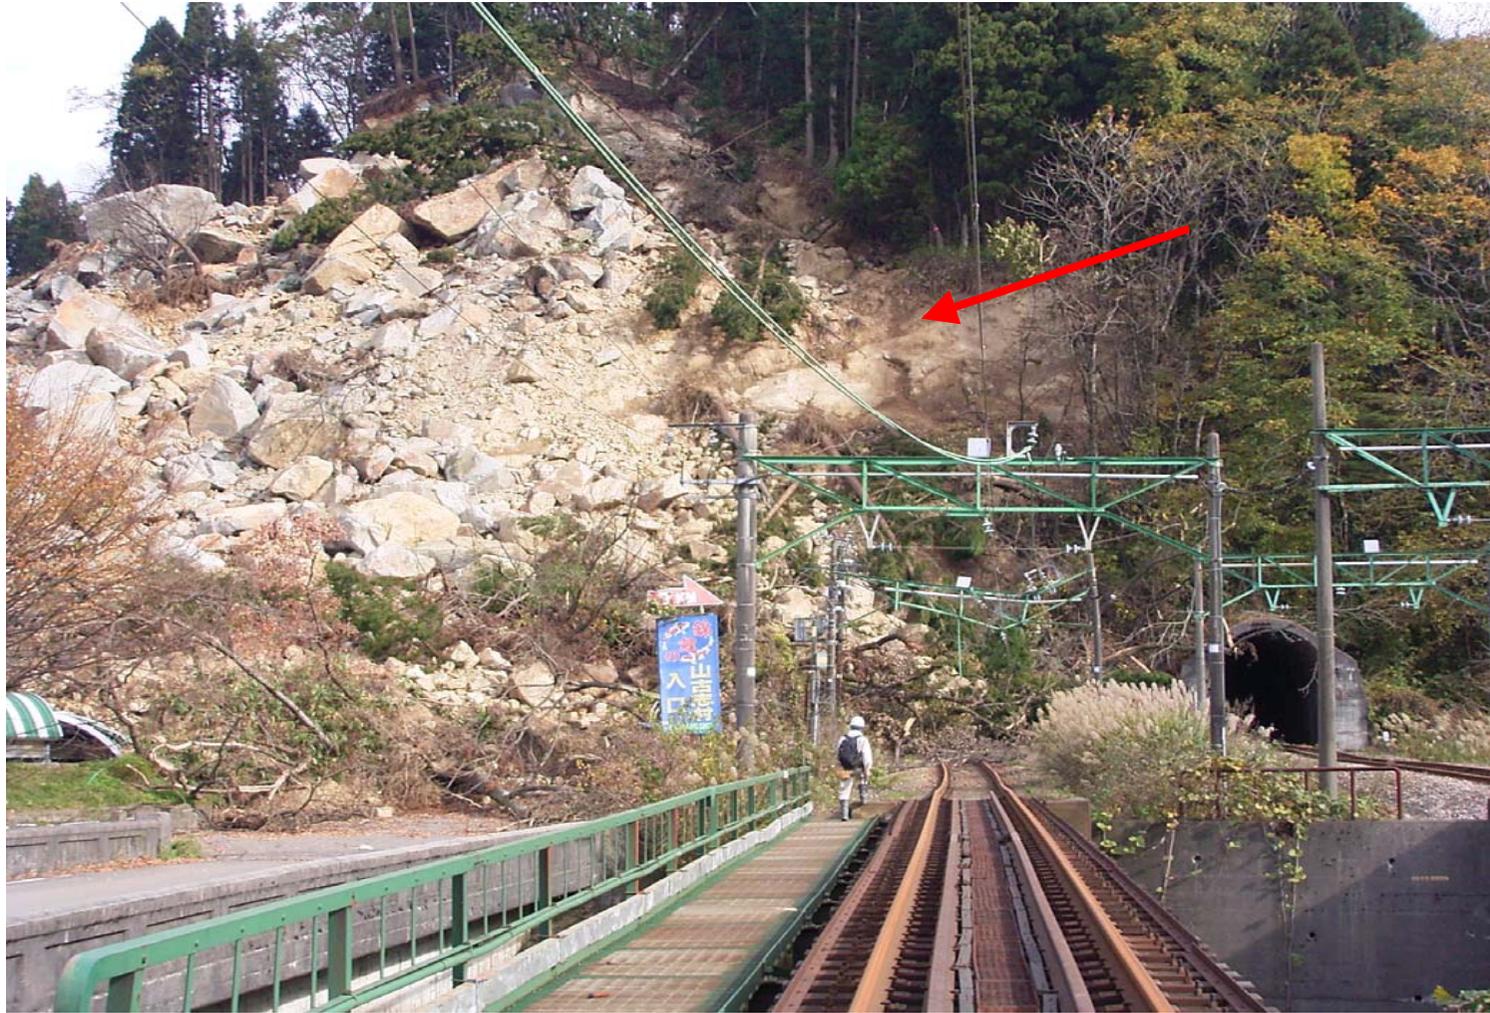
県道小千谷長岡線(JR上越線榎トンネル長岡側と並走) 橋梁の被災(長岡市妙見町)

片持梁工法のPC箱桁は大規模岩盤斜面崩壊に伴って橋脚とともに下方斜面へ。(写真左, 橋台側から撮影)

人物が立っている橋脚と桁は, 斜面崩壊したブロックから外れたために被災せず。(写真下)

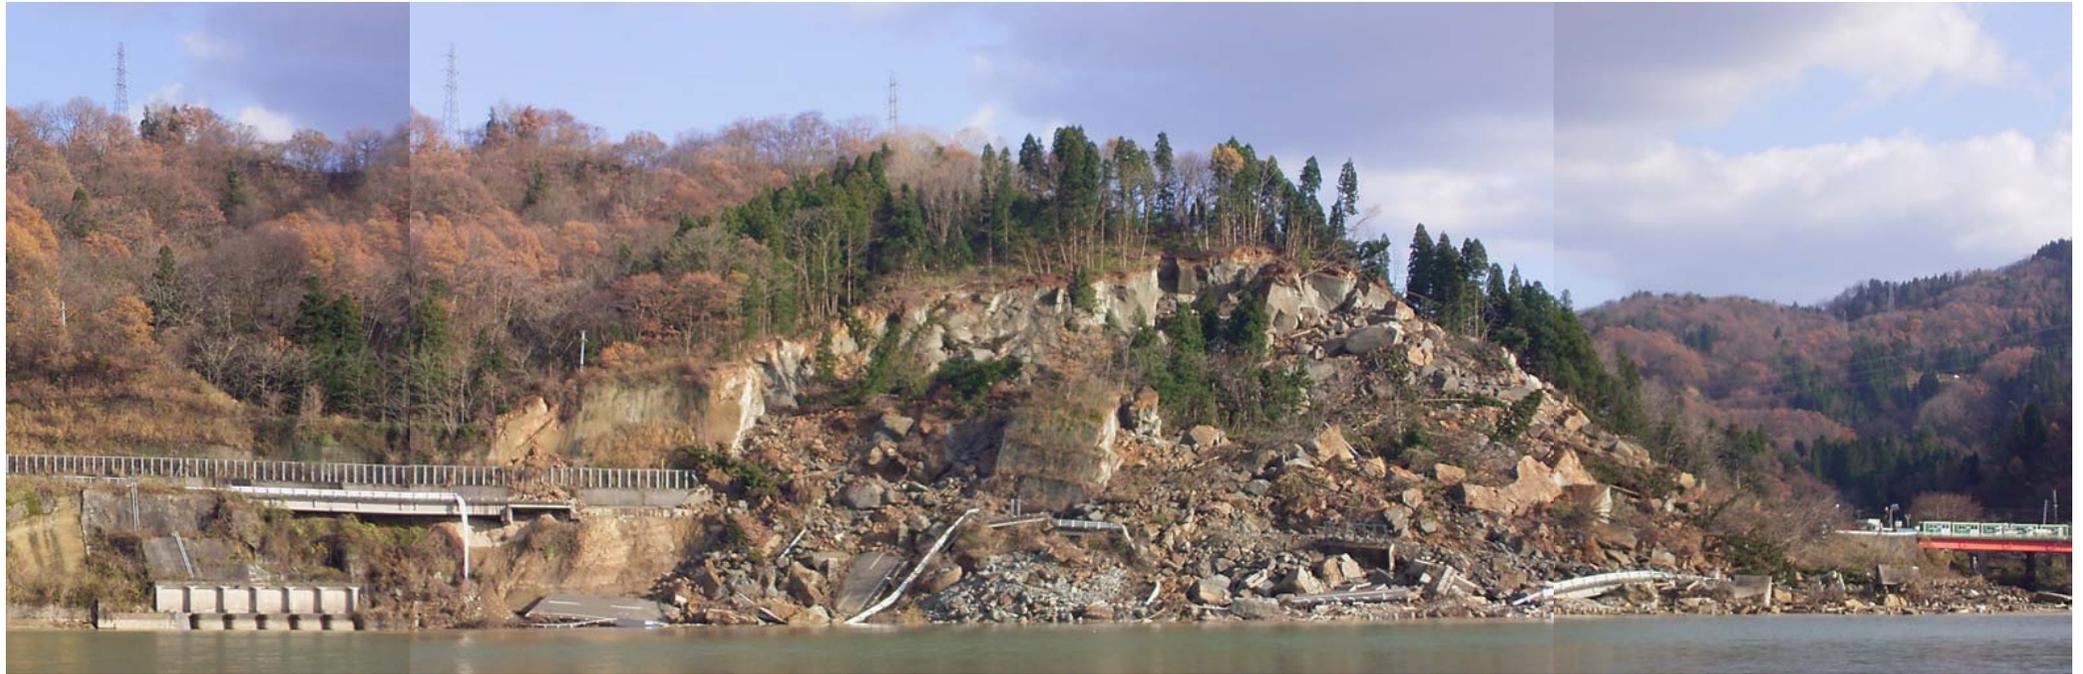
妙見～浦柄で発生した斜面崩壊跡

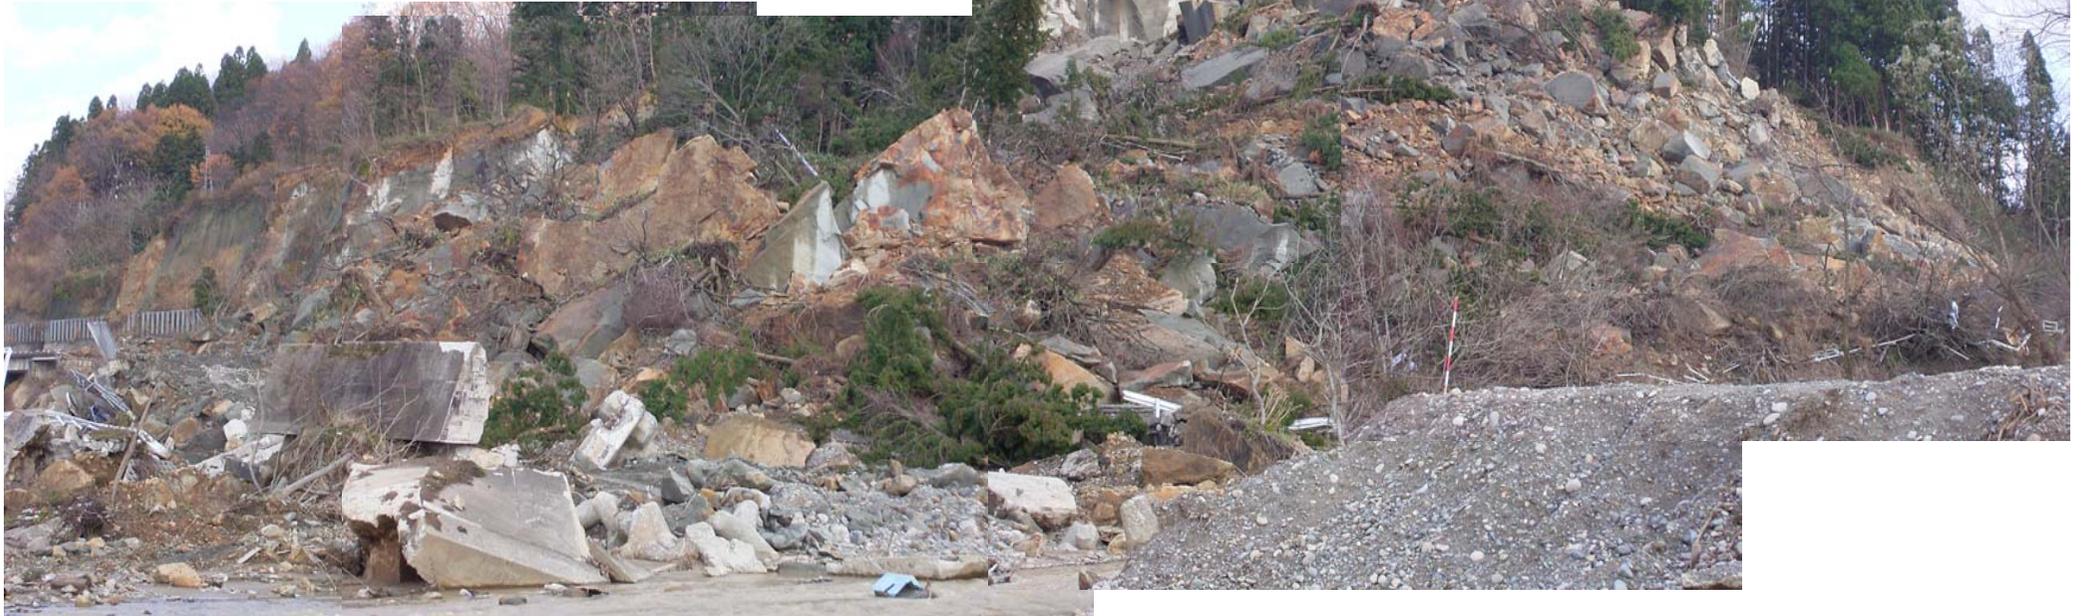
信濃川と朝日川との合流地点付近から崩壊地を望む
