○ 川口町付近

主要地方道小千谷川口大和線  
木沢隧道(旧道トンネル,  
山古志村側)  
坑口の被災状況

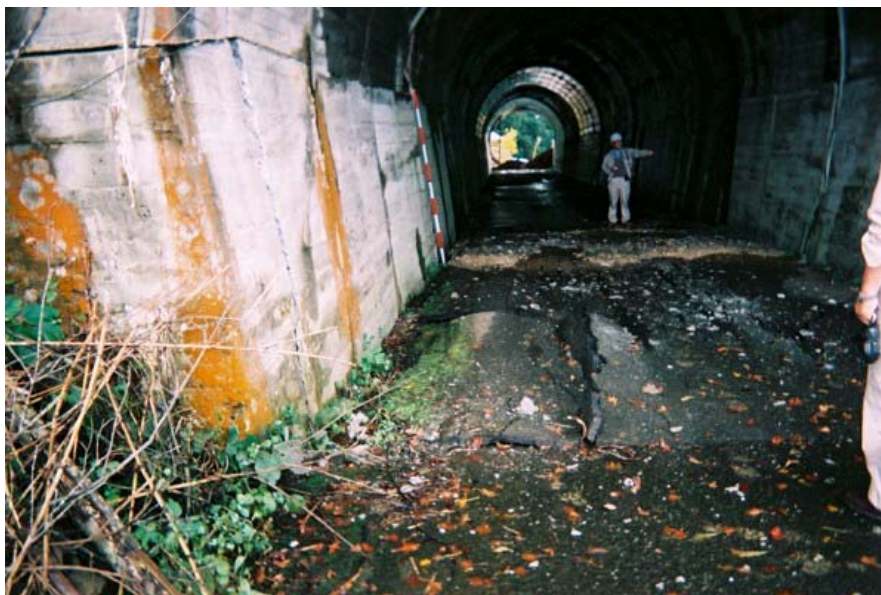
同上地点近景 路面状況

偏圧の影響により写真の右側から左側に押されたため、路面が変形している。

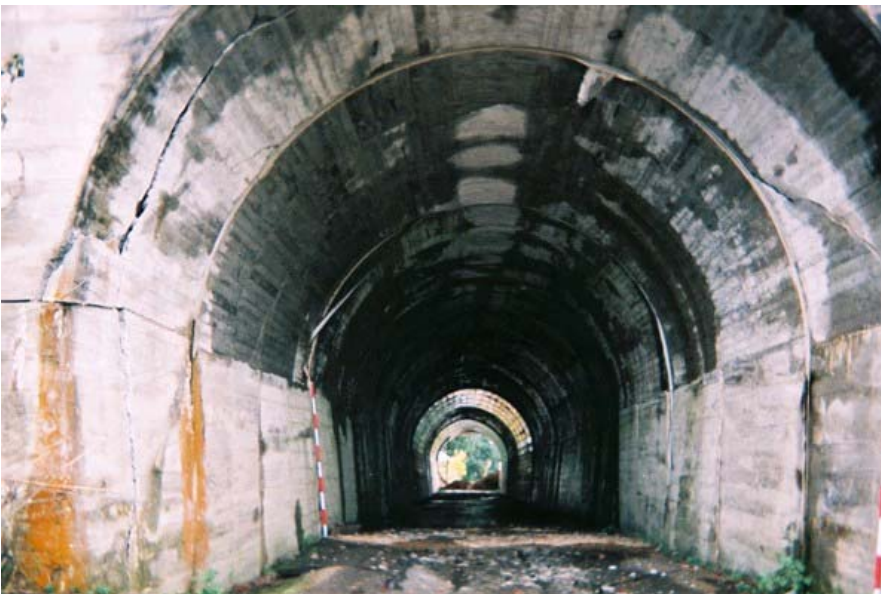
偏圧がかかり、円周方向(写真右→左)にズレが生じている。  
アーチ部には斜め方向の亀裂が発生している。

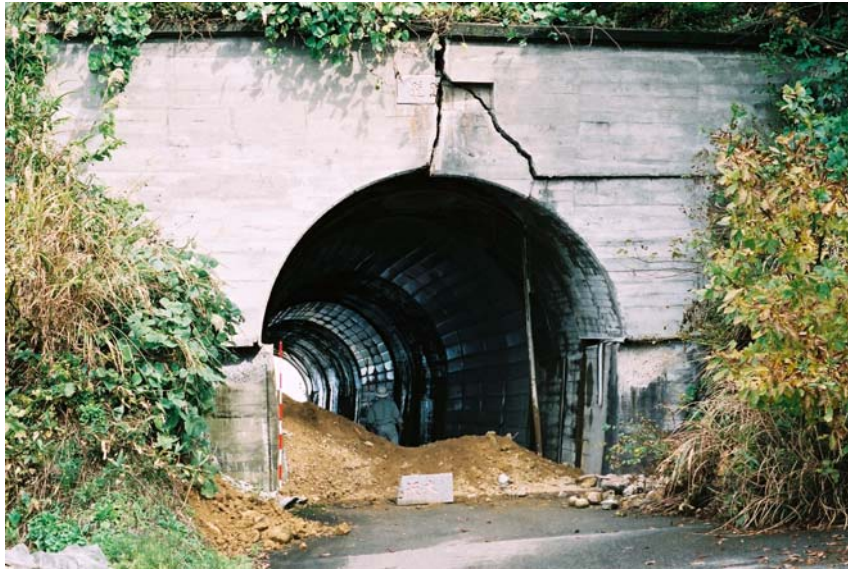
木沢隧道 川口町側(南側)  
坑口の被災状況

坑門破壊状況。  
開口亀裂が生じた天端および側壁部分から、土砂が坑内に流入している。

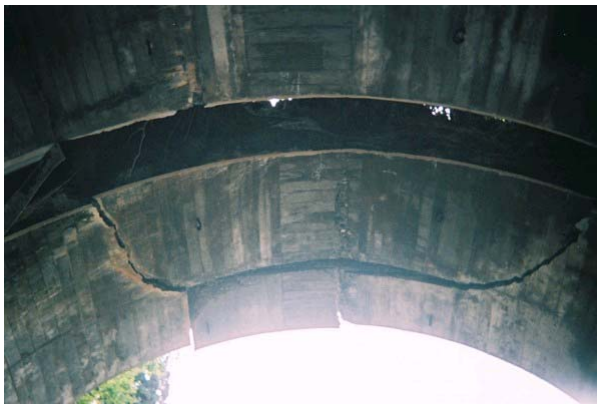
坑口内部から坑門天端方向を撮影。  
坑門の継目部分(?)が周方向に開口し、天端コンクリートには開口亀裂が生じている。  
コンクリート塊として下方へ落下しそう。

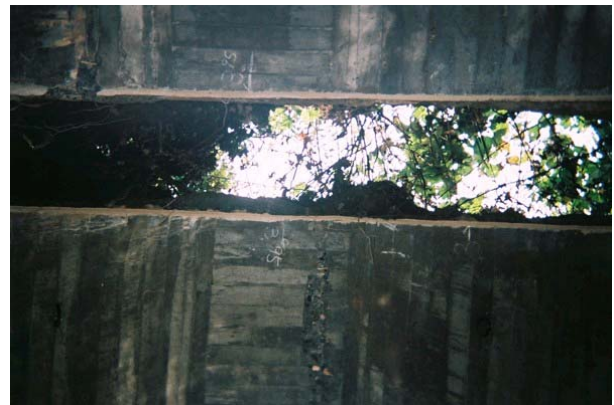
左写真の近接。  
周方向に生じた継目の隙間幅は20cm程度。  
トンネル内から天端方向を見上げると、隙間部分から空が見える。

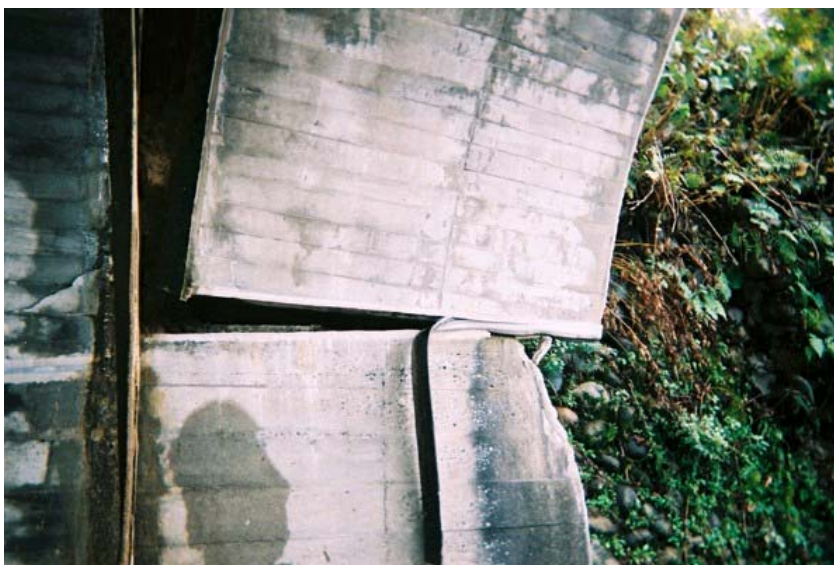
木沢隧道(川口町側坑口)側壁部

スプリングラインを境にして上半部分が坑口側へ前傾している。  
傾動する中で、坑門側壁部分のコンクリートを破壊している。

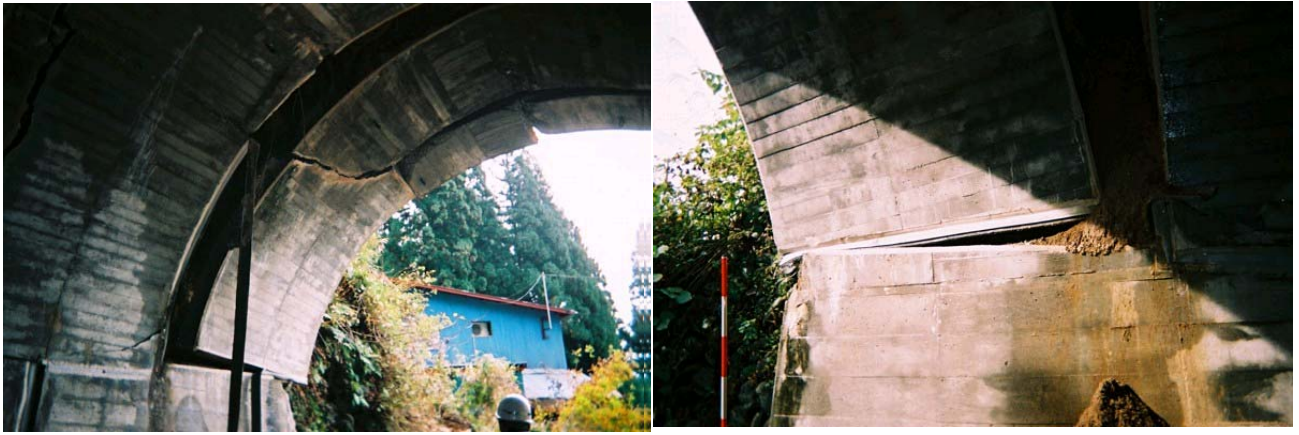
側壁部とアーチ部との境界部分に隙間が発生し、覆工背面の土砂がトンネル内に流入している。

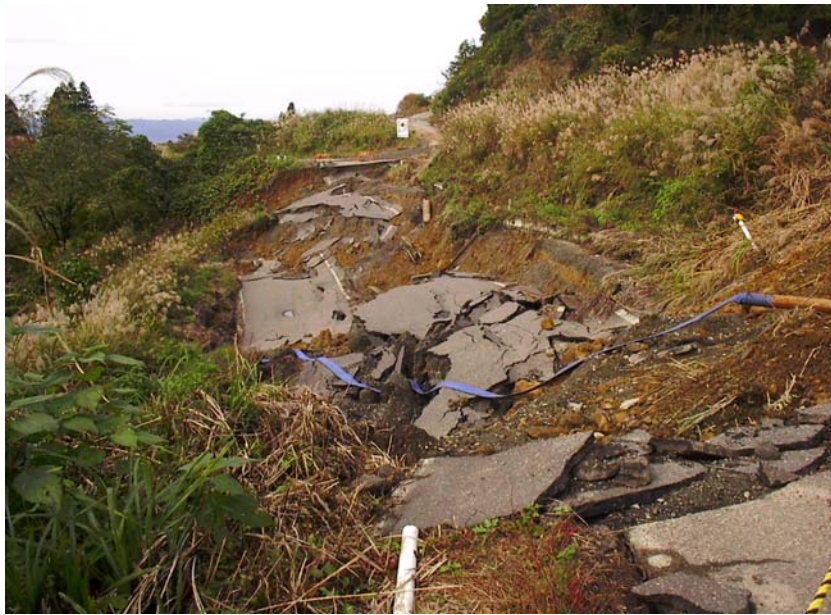
主要地方道 小千谷川口大和線  
(川口町 震央周辺)

道路を巻き込んだ山腹斜面崩壊。  
斜面のり尻部分が冠頂部にあたる。  
新第三紀の泥岩優勢砂岩泥岩互層の風化部分が崩壊している。  
(猪倉山断層の影響か?)

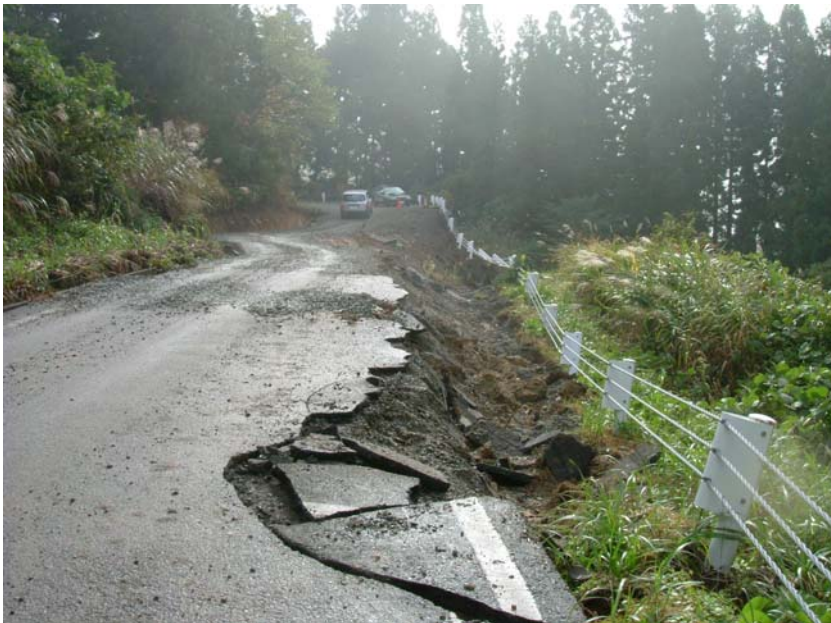
主要地方道 小千谷川口大和線

盛土部分の崩壊。  
切土部分にあたる路面は変状無し。

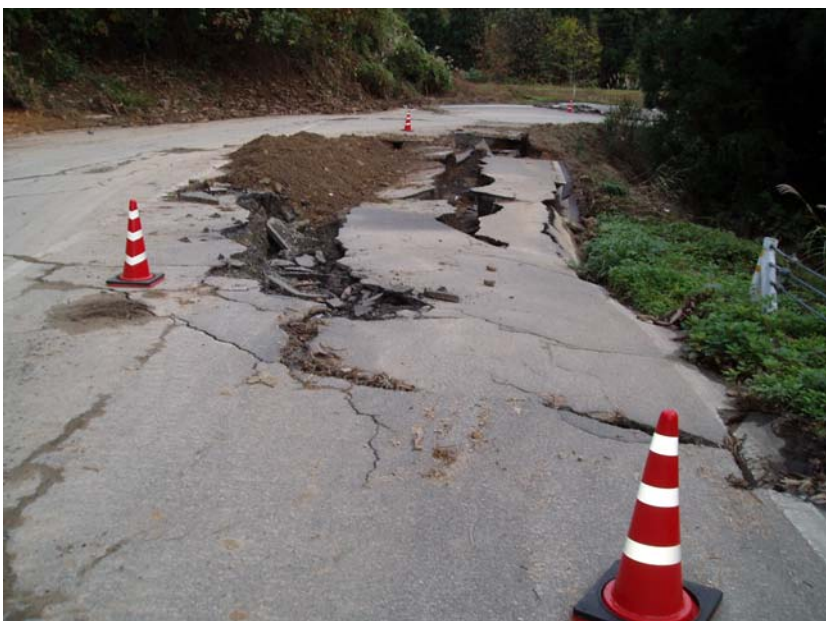
一般県道木沢相川線(川口町)

切土と盛土の境界に生じた変状。  
盛土部分にあたる道路面が斜面方向に崩壊。

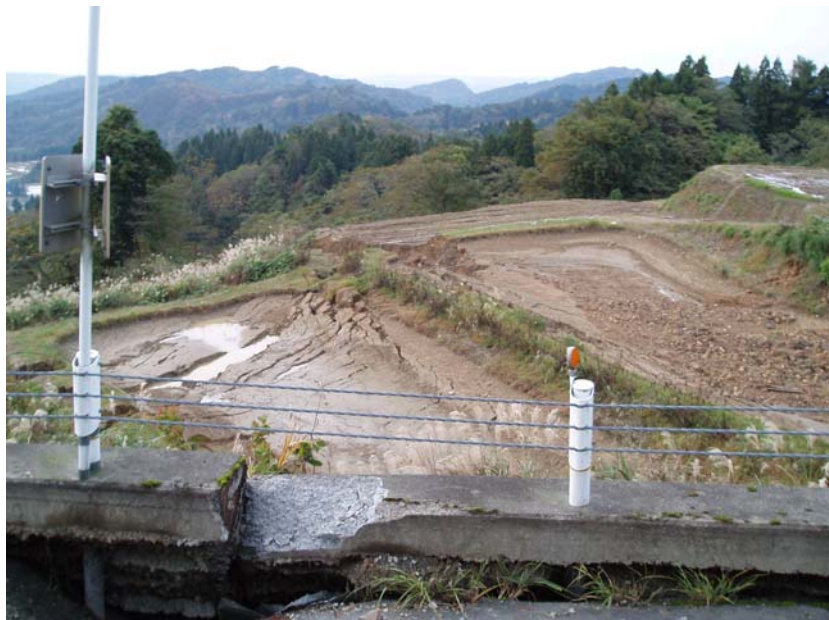
一般県道木沢相川線(川口町)

溜池に生じたひび割れと段差。  
溜池の水はほぼ抜けている。

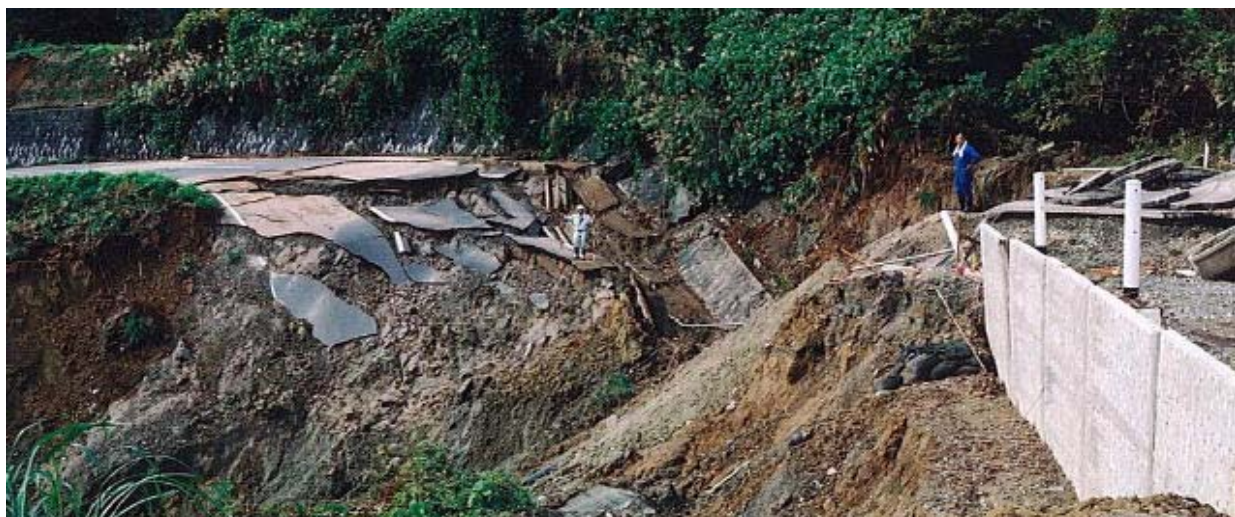
一般県道木沢相川線(川口町)

沢地形部に発生した斜面崩壊。  
県道を約50m巻き込んでいる。擁壁など全て流出した。

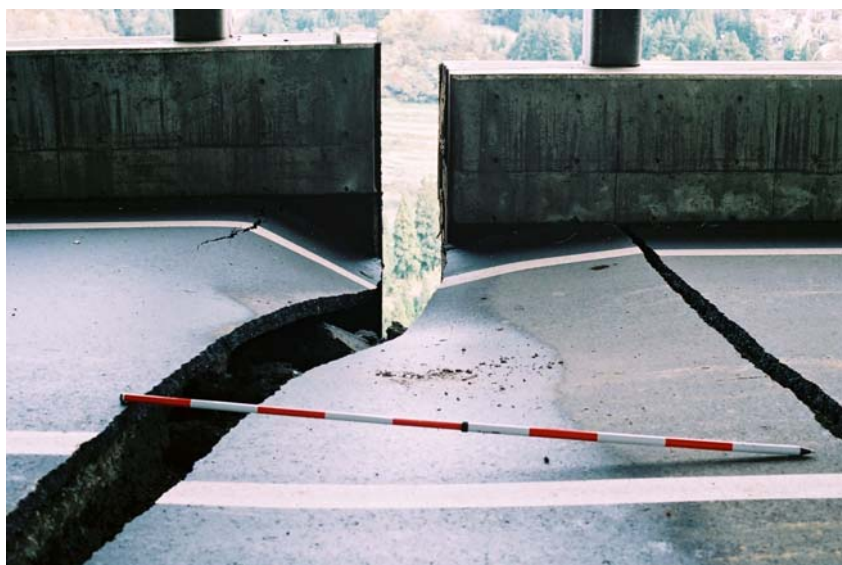
一般県道木沢相川線(川口町)

スノーシェットの目地が20cm開口し、路面延長2.5mで段差10cmの被害。

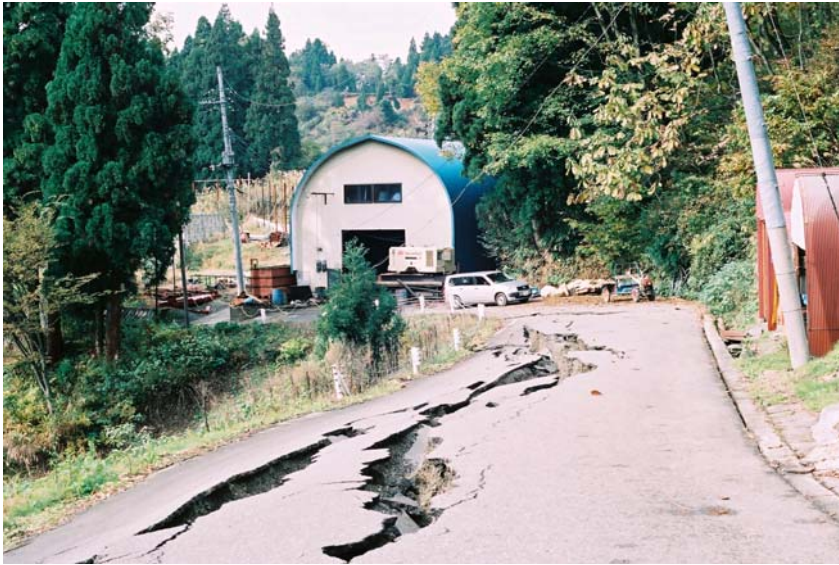
一般県道木沢相川線(川口町)

盛土部分の崩壊に伴い、路面に開口亀裂が発達。

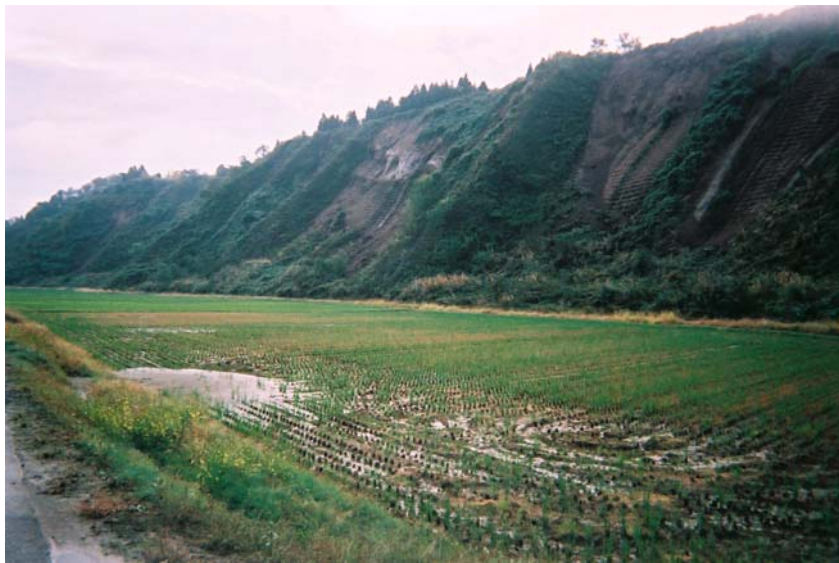
一般県道木沢相川線(川口町)

山腹斜面は表層崩壊し、地山部分が剥き出しになっている。  
水田では液状化により噴砂が発生している。

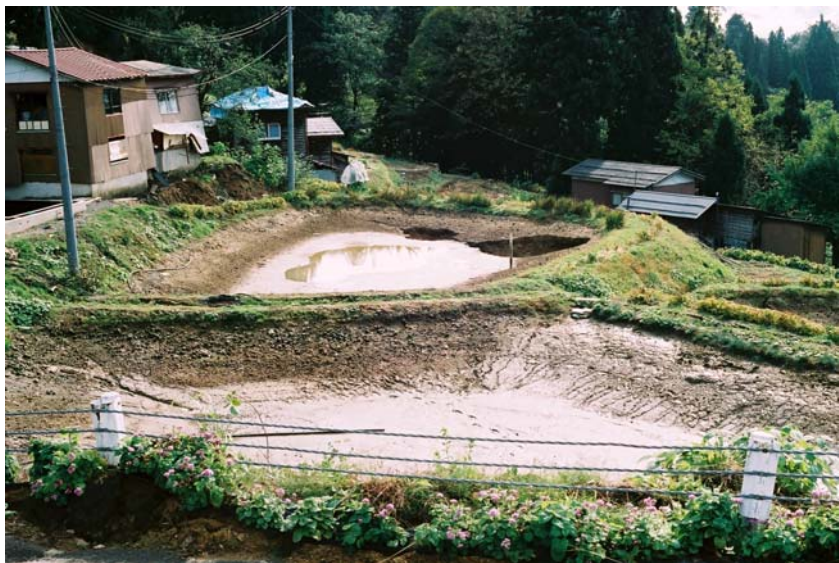
主要地方道 小千谷川口大和線

ため池にφ3mおよび5mの陥没した穴が生じ、水は全て抜けている。

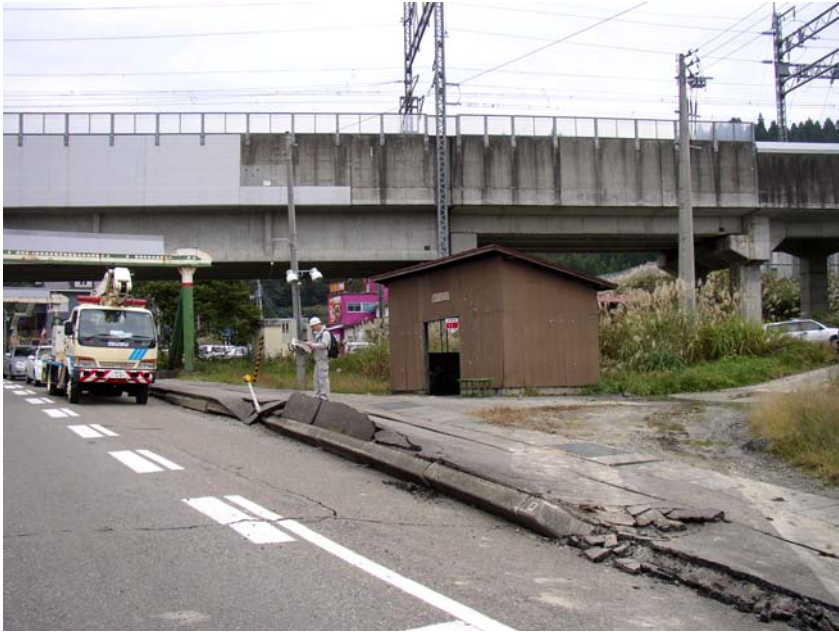
国道17号と新幹線の交差部  
(和南津交差点付近)

写真右側から左方向に押され、  
歩道が変状している。

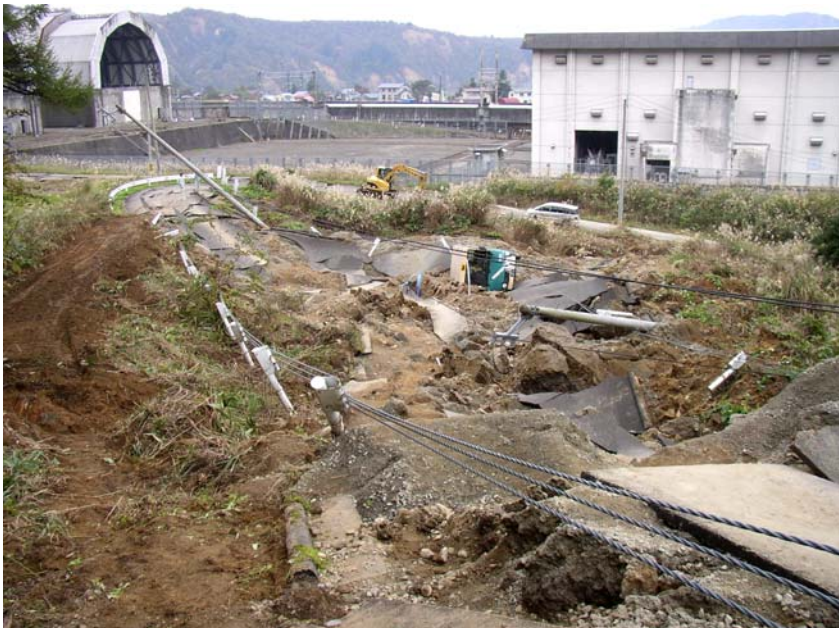
同上

上の写真の奥から手前側を望  
む。

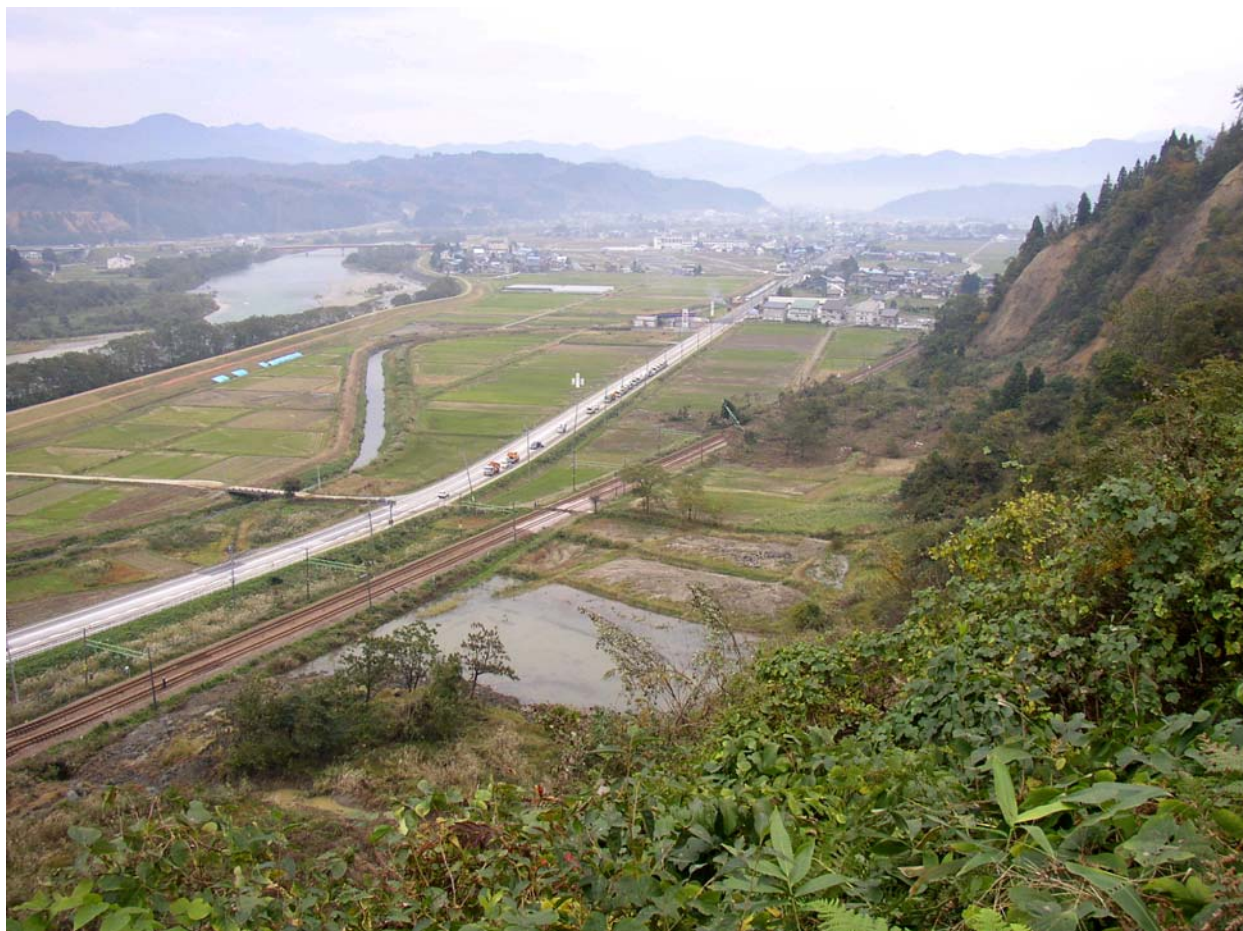
JR上越線 北堀之内駅付近

山腹斜面の表層崩壊。  
崩壊土砂は、JR上越線を乗り越えて国道17号の手前まで達している。

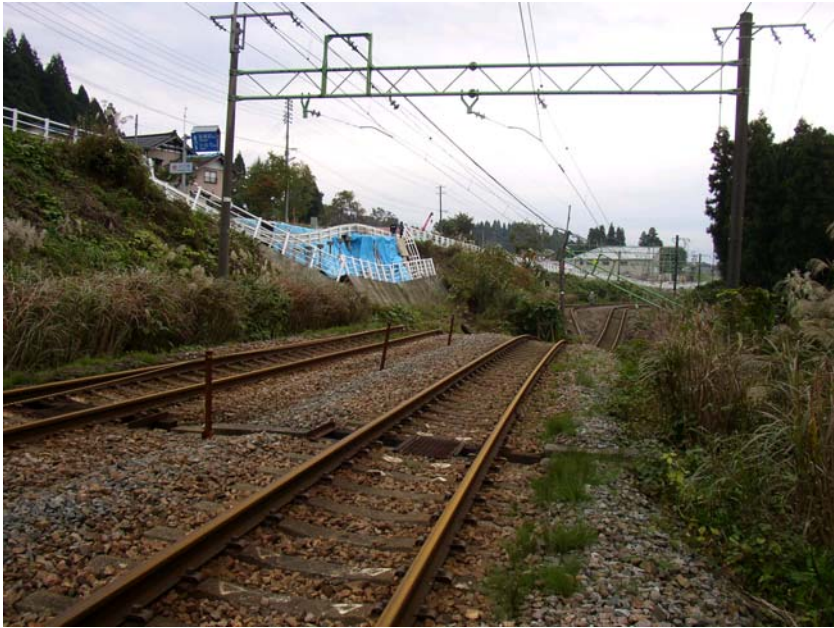
国道17号とJR上越線  
(小千谷から越後川口  
方向を望む)

谷埋め盛土が崩落し、JR  
上越線の上に位置する国  
道17号の擁壁が崩壊、JRも  
被災した。

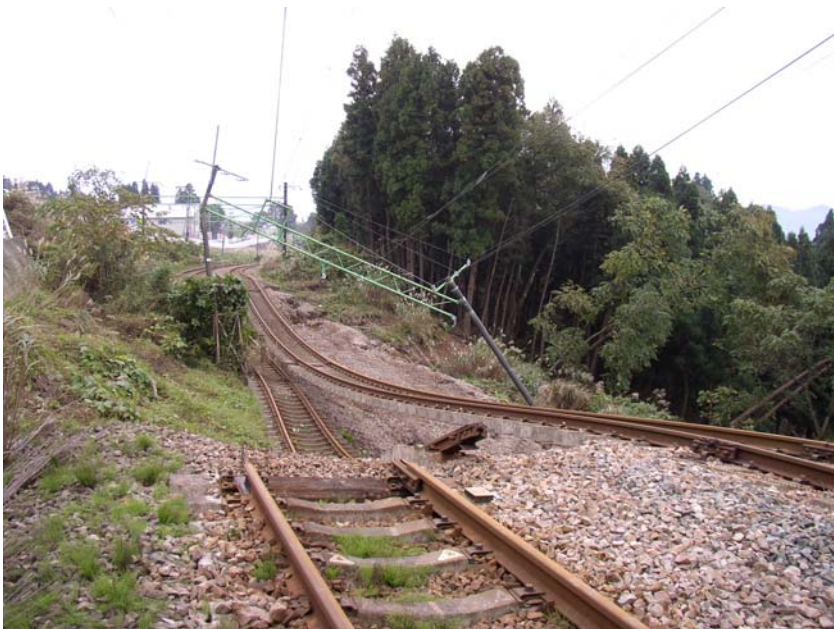
同 近景

谷埋め盛土の崩落ととも  
に、被災した。
