○ 小千谷市南部

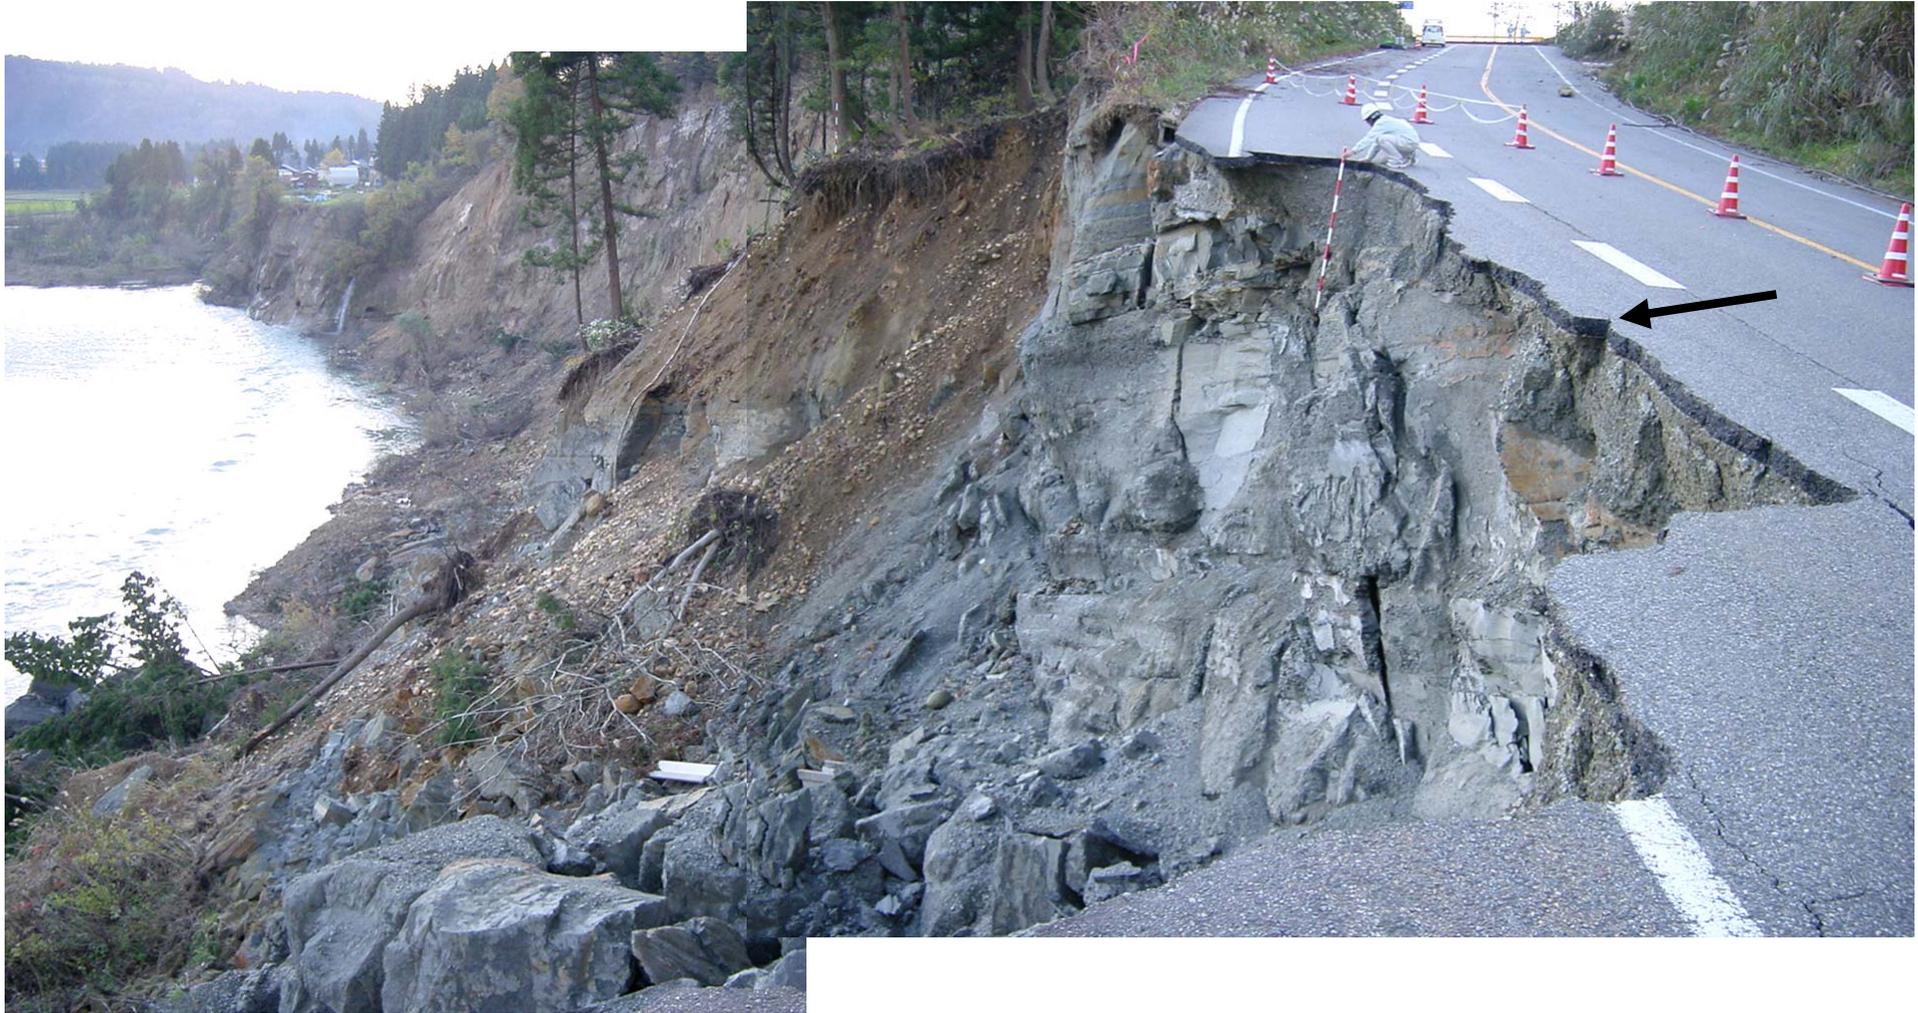
主要地方道川口塩殿線 路肩の崩壊。  
蛇行しながら流下する信濃川の攻撃側斜面で発生している。河川沿いの斜面は表層崩壊し、未風化部分が剥き出しになっている。  
矢印の方向は地層面の走向であり、地層面と直交する面から剥がれ落ちている。地山は緩み、節理面は開口している。  
滑落崖からの湧水は認められない。  
地質は、中新統に属する川口層。岩質は砂質泥岩と泥質砂岩との互層。  
スケール: ポールの長さは2m。

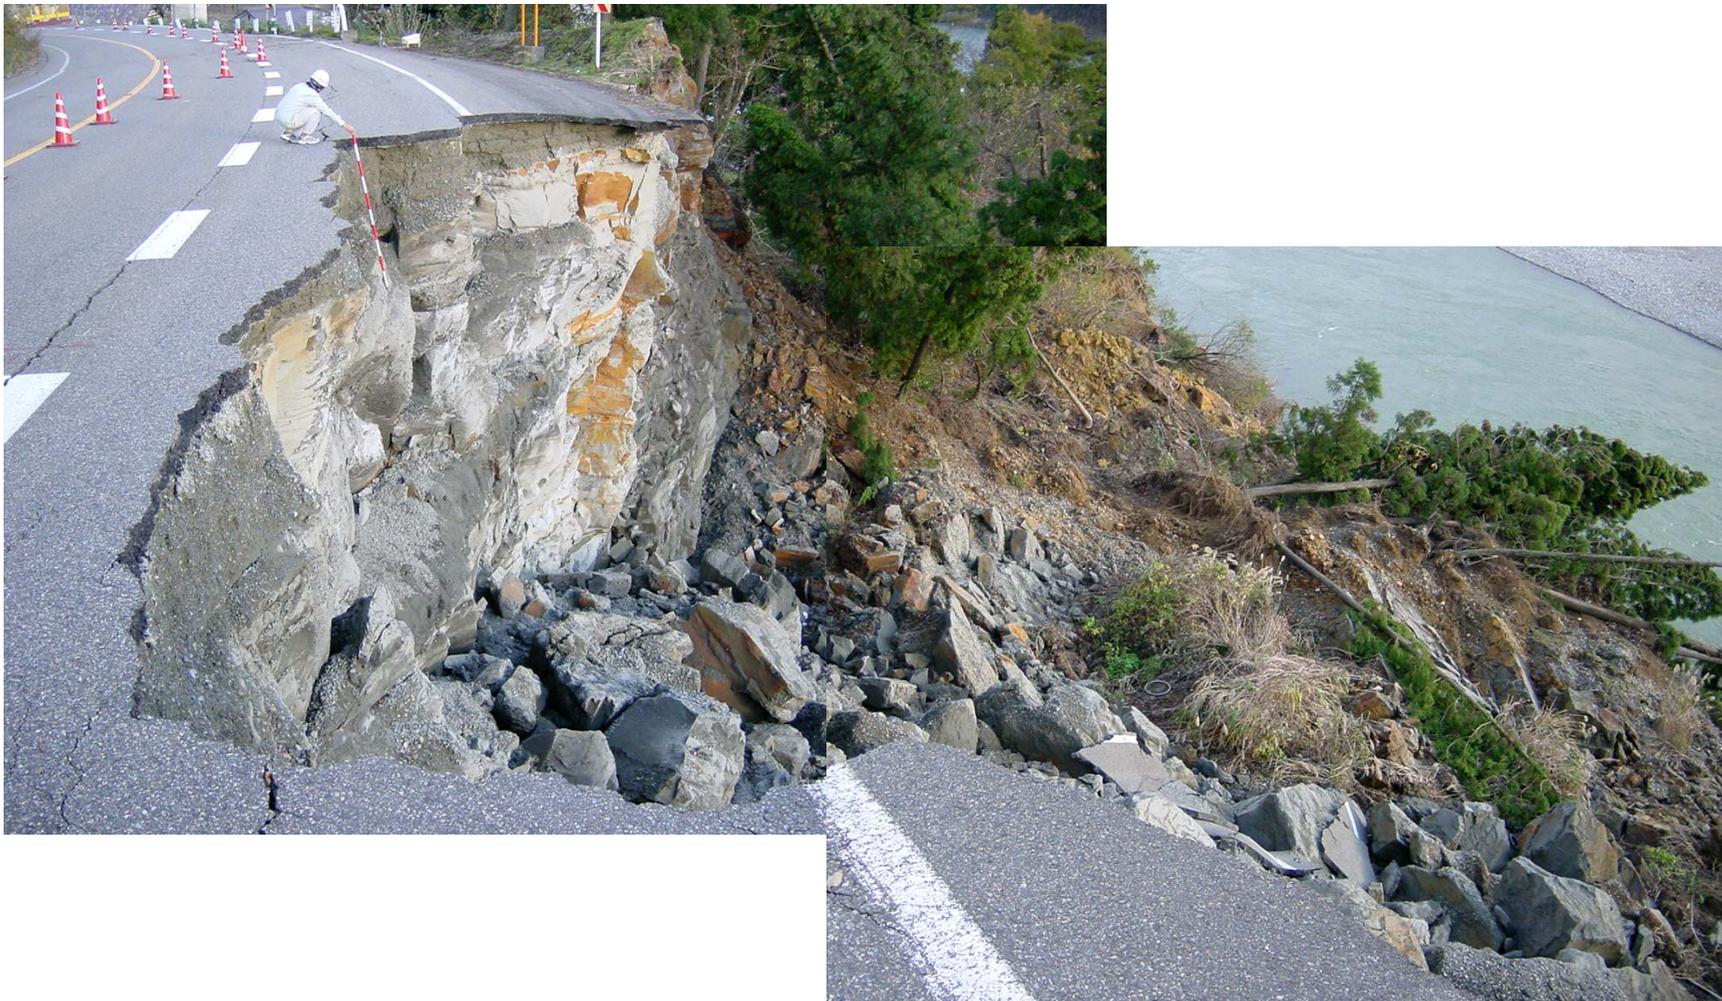
前出の現場, 反対側から撮影したもの。  
崩壊土砂および倒木は、信濃川の流路を半分程度塞いでいる。  
滑落崖はやや拝み勾配(ほぼ走向と直交方向であるため)。オーバーハングしている。  
スケール: ポールの長さは2m。

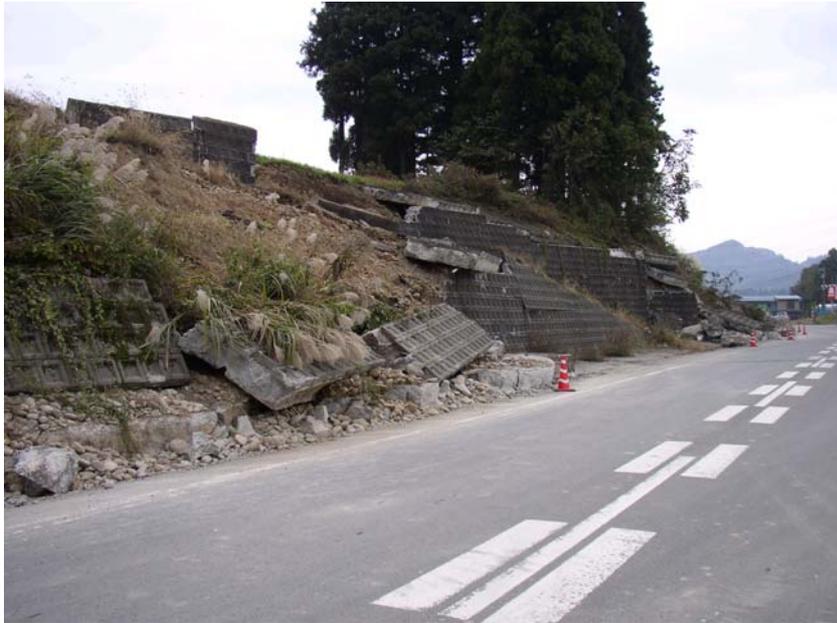
主要地方道小千谷十日町津南線  
(小千谷市池ヶ原付近)

ブロック積み擁壁の崩壊。

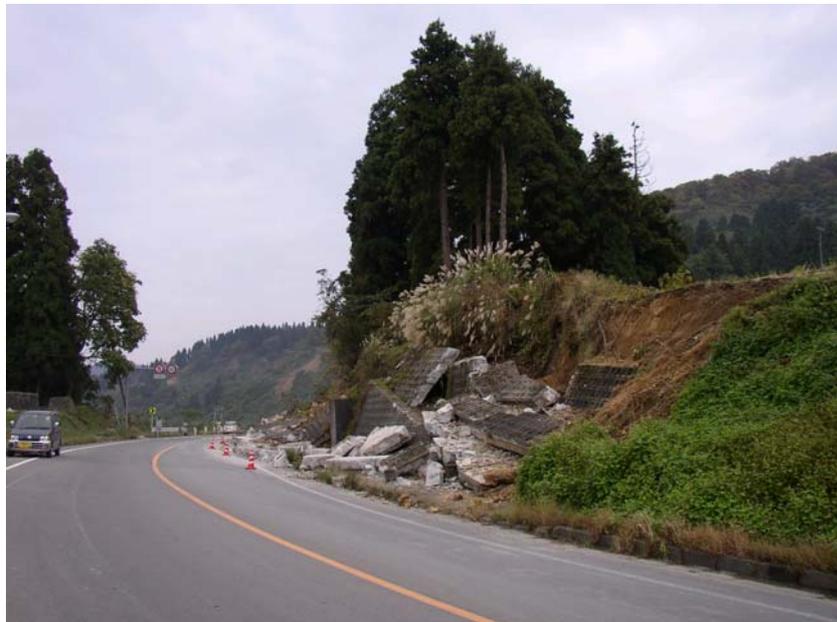
主要地方道小千谷十日町津南線  
(小千谷市池ヶ原付近)

ブロック積み擁壁の崩壊。  
上の写真を反対方向から望む。

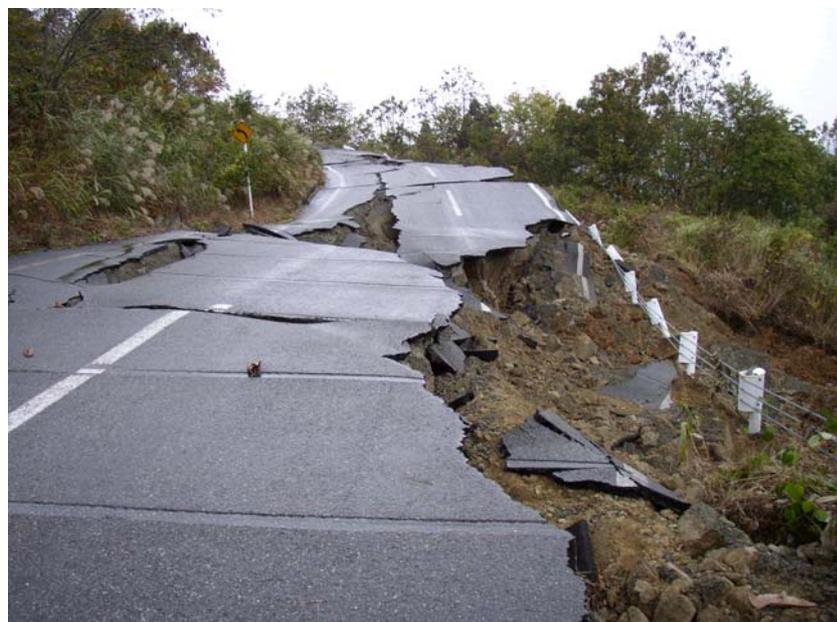
小千谷市池ヶ原  
日本道路公団山本山トンネル付  
近

道路を巻き込んだ斜面の表層崩壊。
