# 平成 16 年（2004 年）新潟県中越地震

## 被害調査

## 「平成 16 年（2004 年）新潟県中越地震」について

平成 17 年 1 月末  
サンコーコンサルタント株式会社

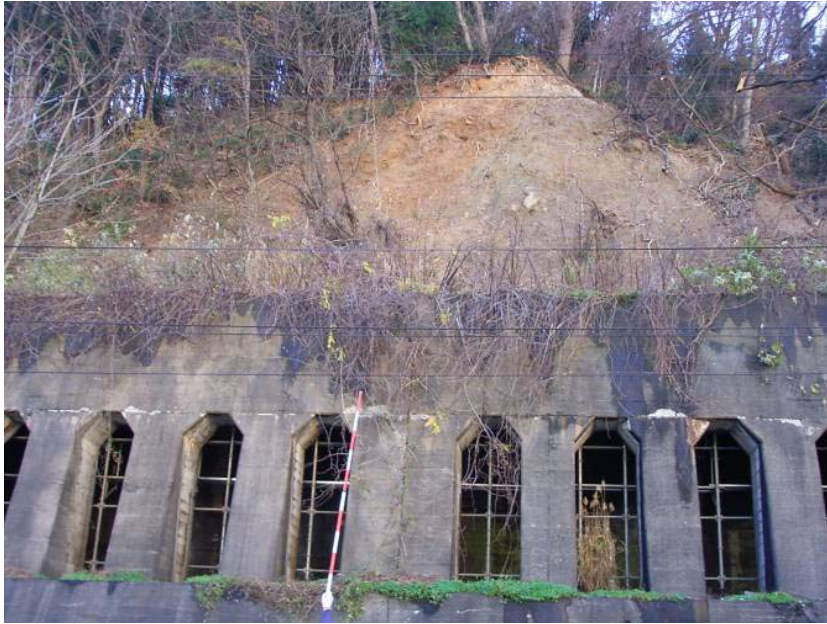
JR上越線 榎トンネル下り線  
長岡側スノーシェッド  
(コンクリート柱)の被災状況。

柱ハンチ部のコンクリートが剥離している。  
スノーシェッド上方の切土斜面は、表層崩壊している。崩壊土砂は天端部分に堆積しており、鉄道と並走している県道(写真手前側)までは達していない。

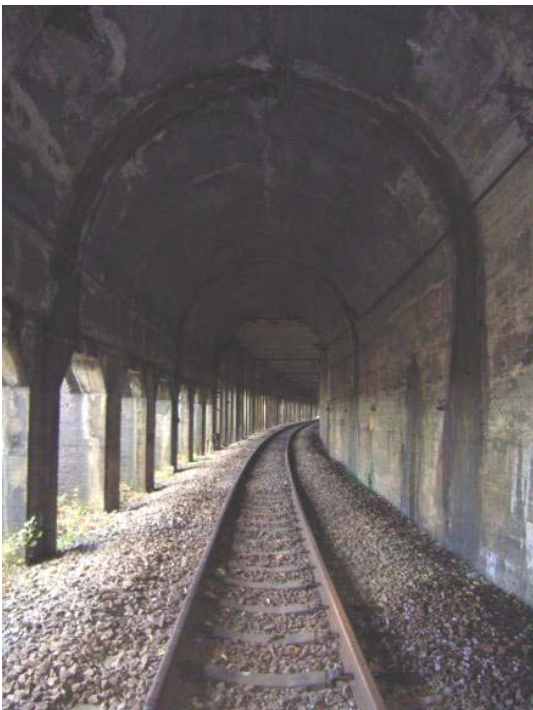
スノーシェッド内部の状況。

側壁のはらみだし、ひび割れなどは認められるが、軌道には変状なし。

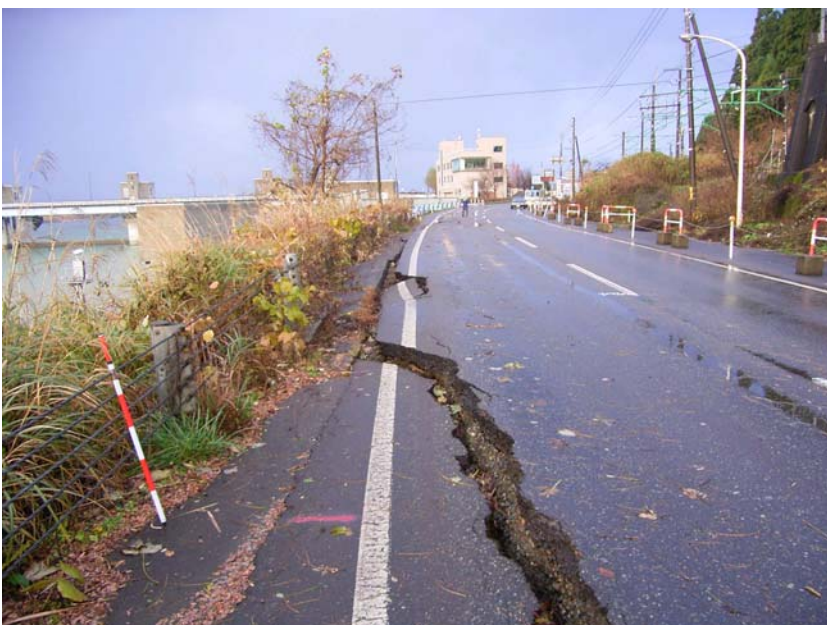
県道小千谷長岡線

信濃川に並走する県道。  
盛土部分が若干沈下、河川側へ移動、それに伴って道路面が沈下。

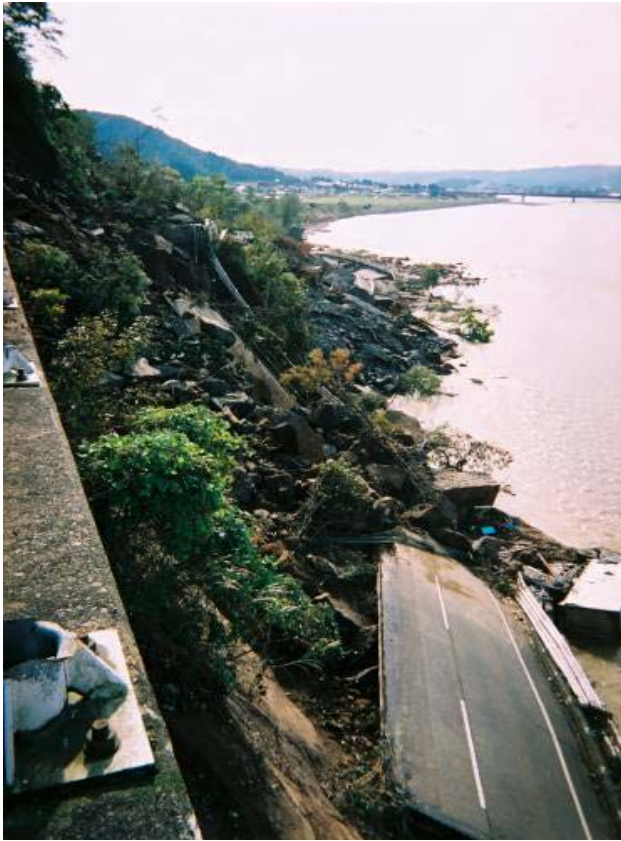
県道小千谷長岡線（JR上越線榎トンネル長岡側と並走）橋梁の被災（長岡市妙見町）

片持梁工法のPC箱桁は大規模岩盤斜面崩壊に伴って橋脚とともに下方斜面へ。（写真左、橋台側から撮影）

人物が立っている橋脚と桁は、斜面崩壊したブロックから外れたために被災せず。（写真下）

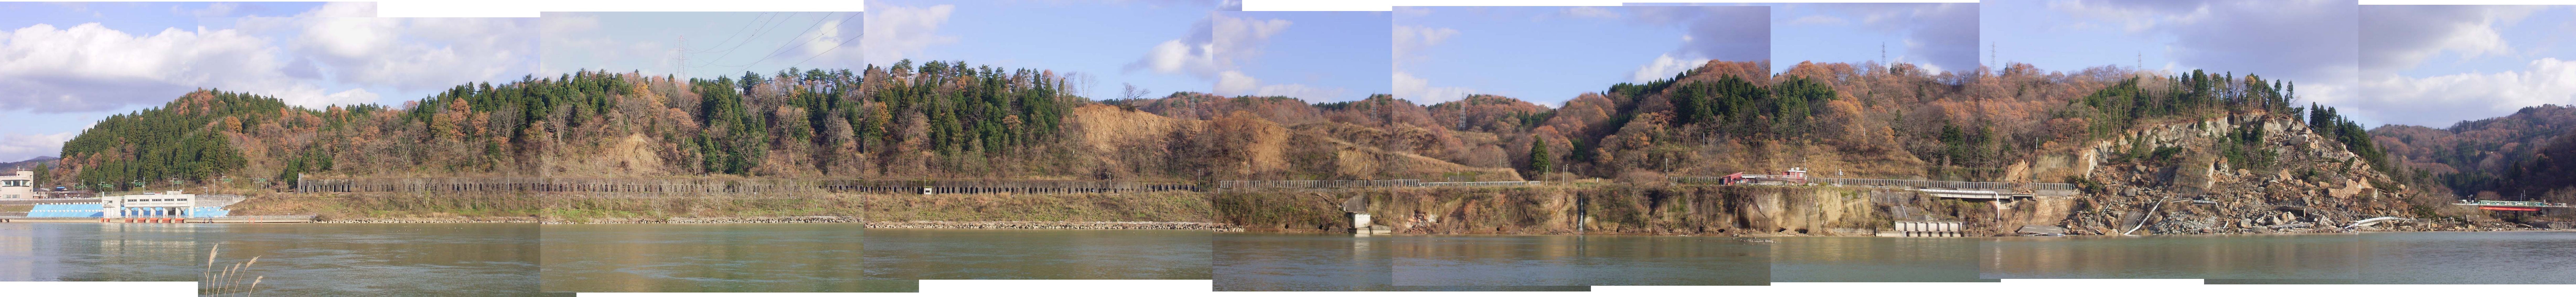
小千谷長岡線 妙見堰～妙見崩壊地 全景写真 撮影日：平成16年12月2日

妙見～浦柄で発生した斜面崩壊跡

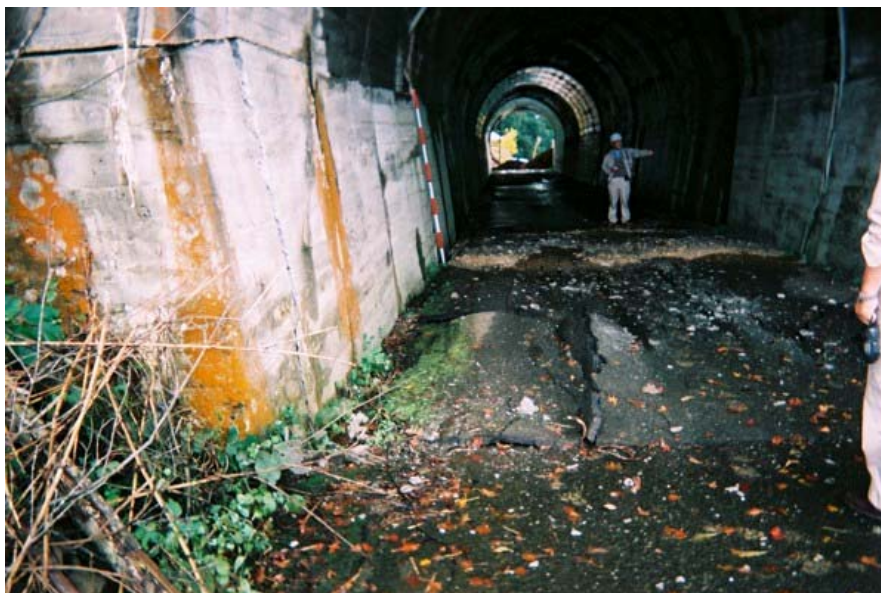
同上地点近景 路面状況

偏圧の影響により写真の右側から左側に押されたため、路面が変形している。

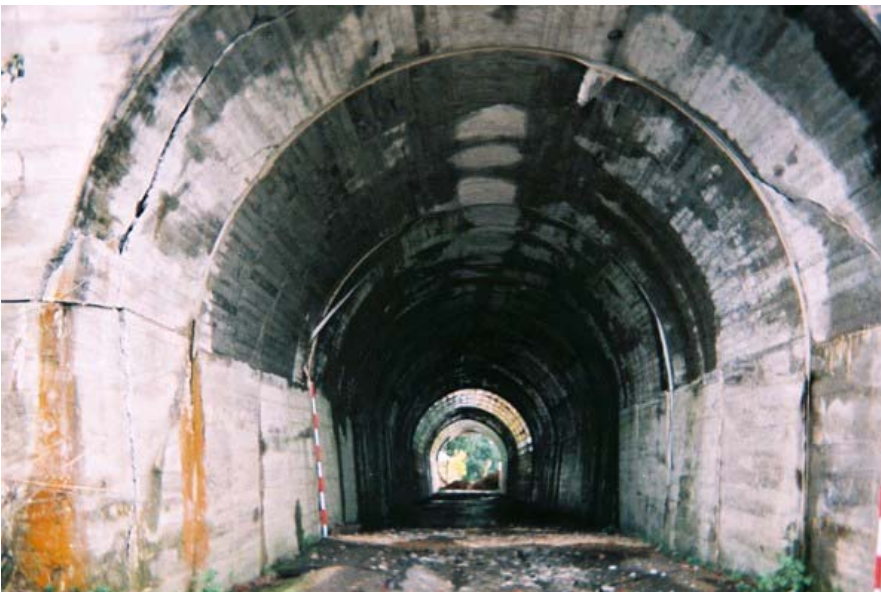
偏圧がかかり、円周方向(写真右→左)にズレが生じている。  
アーチ部には斜め方向の亀裂が発生している。

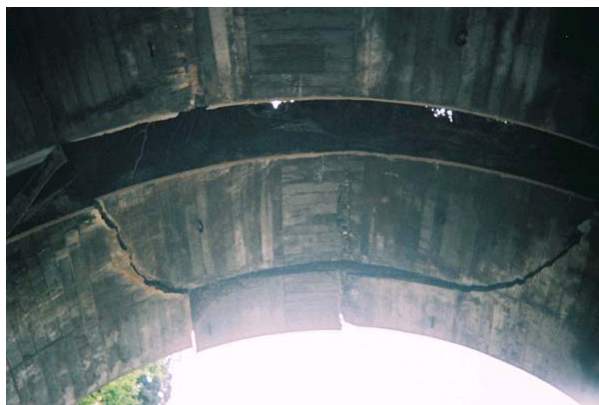
坑口内部から坑門天端方向を撮影。  
坑門の継目部分(?)が周方向に開口し、天端コンクリートには開口亀裂が生じている。  
コンクリート塊として下方へ落下しそう。

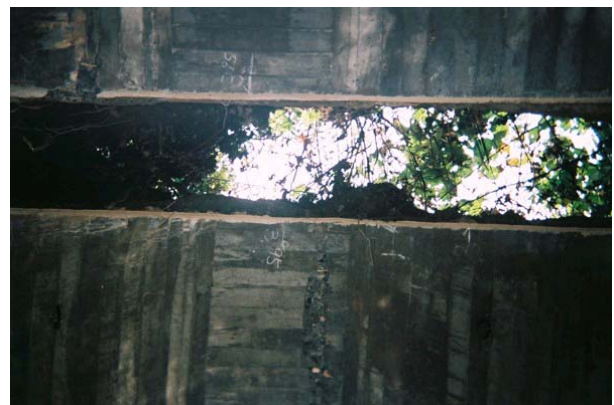
左写真の近接。  
周方向に生じた継目の隙間幅は20cm程度。  
トンネル内から天端方向を見上げると、隙間部分から空が見える。

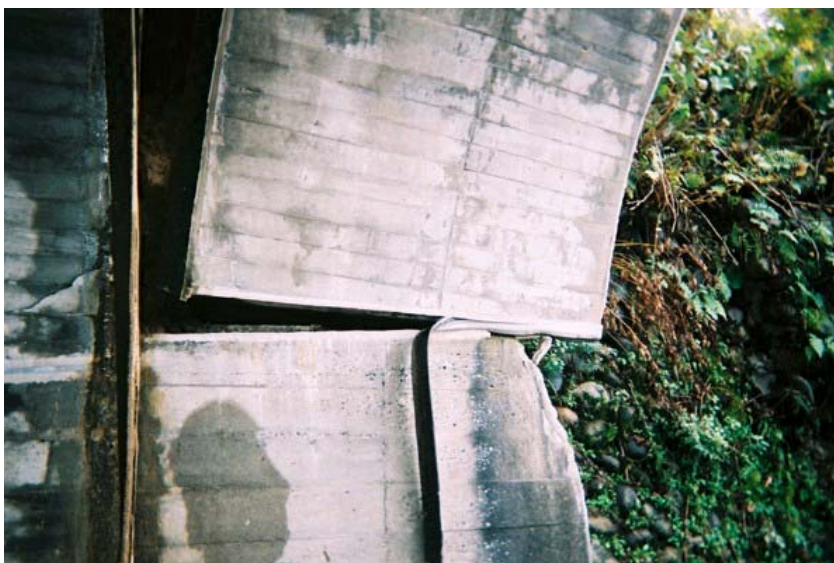
木沢隧道(川口町側坑口)側壁部

スプリングラインを境にして上半部分が坑口側へ前傾している。  
傾動する中で、坑門側壁部分のコンクリートを破壊している。

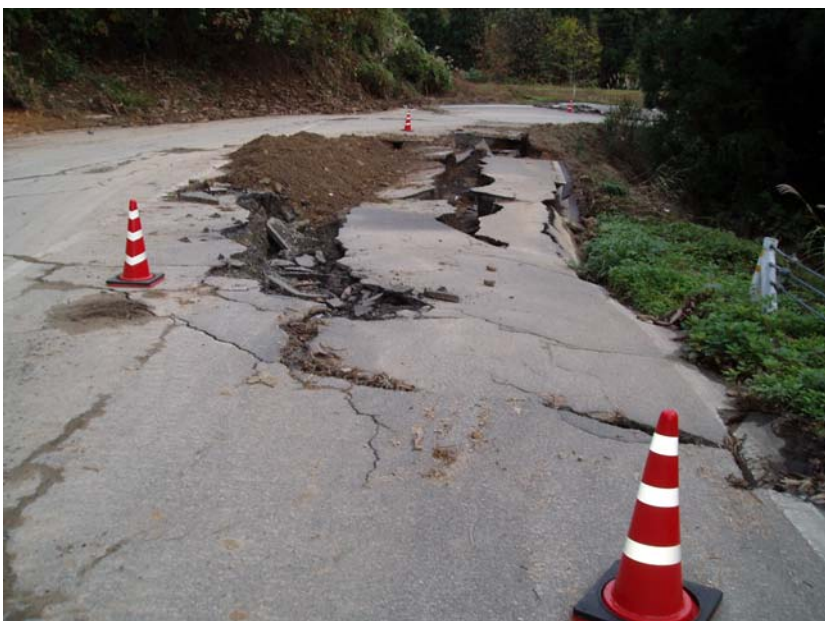
一般県道木沢相川線(川口町)

切土と盛土の境界に生じた変状。  
盛土部分にあたる道路面が斜面方向に崩壊。

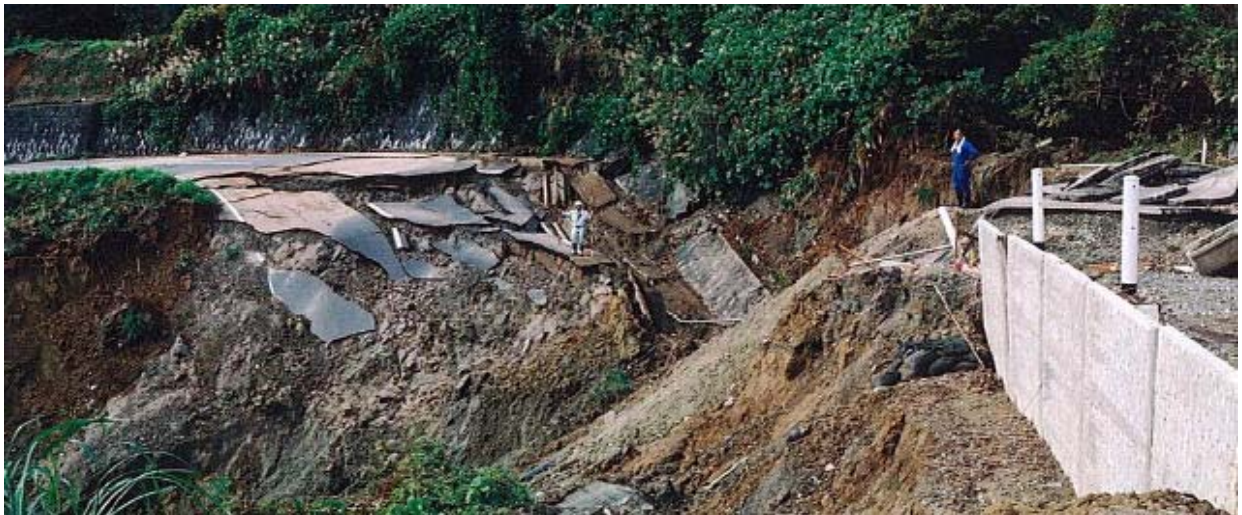
一般県道木沢相川線(川口町)

沢地形部に発生した斜面崩壊。  
県道を約50m巻き込んでいる。擁壁など全て流出した。

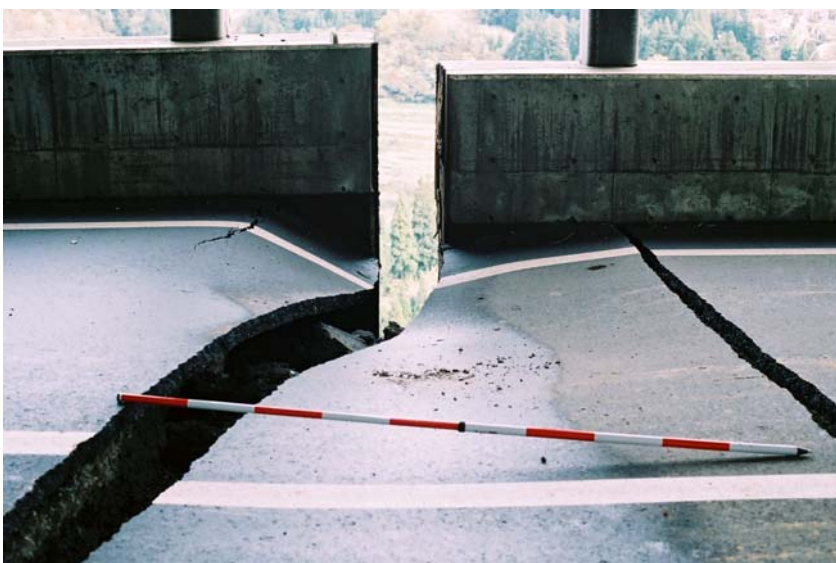
一般県道木沢相川線(川口町)

スノーシェッドの目地が20cm開口し、路面延長2.5mで段差10cmの被害。

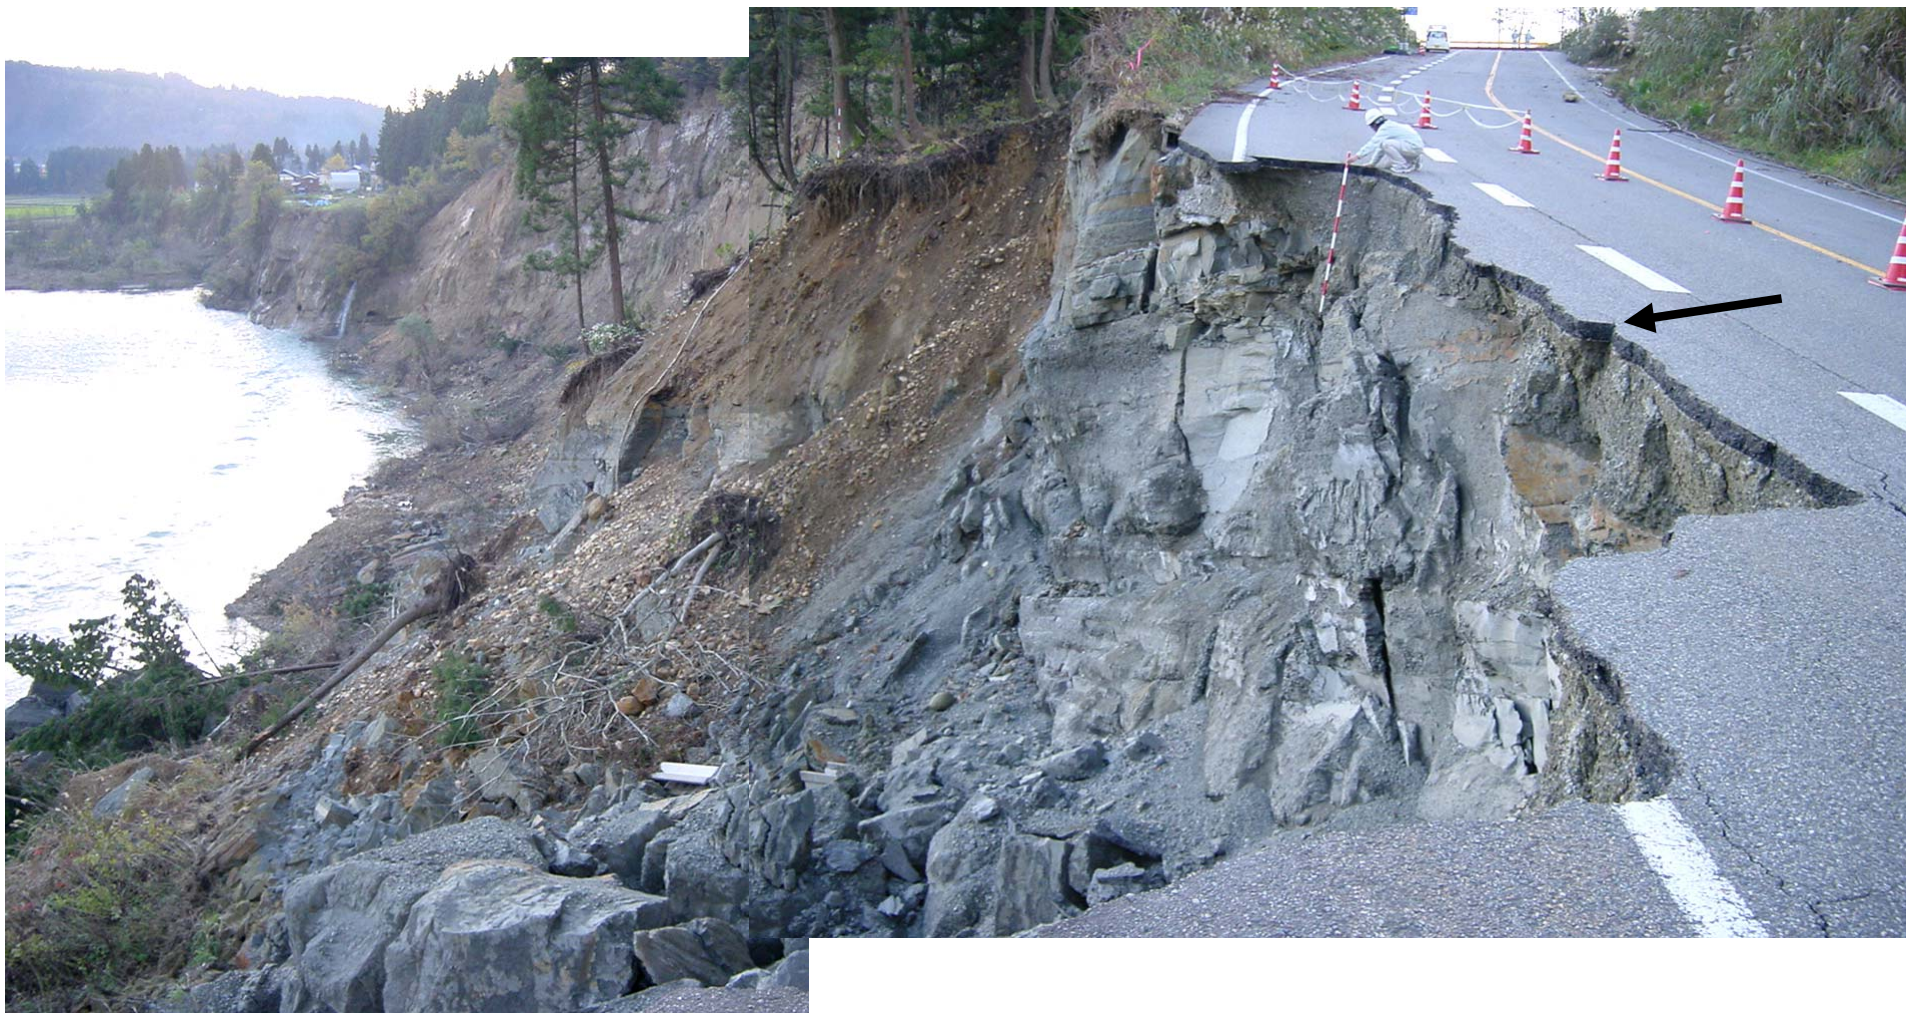
主要地方道川口塩殿線 路肩の崩壊。  
蛇行しながら流下する信濃川の攻撃側斜面で発生している。河川沿いの斜面は表層崩壊し、未風化部分が剥き出しになっている。  
矢印の方向は地層面の走向であり、地層面と直交する面から剥がれ落ちている。地山は緩み、節理面は開口している。  
滑落崖からの湧水は認められない。  
地質は、中新統に属する川口層。岩質は砂質泥岩と泥質砂岩との互層。  
スケール: ポールの長さは2m。

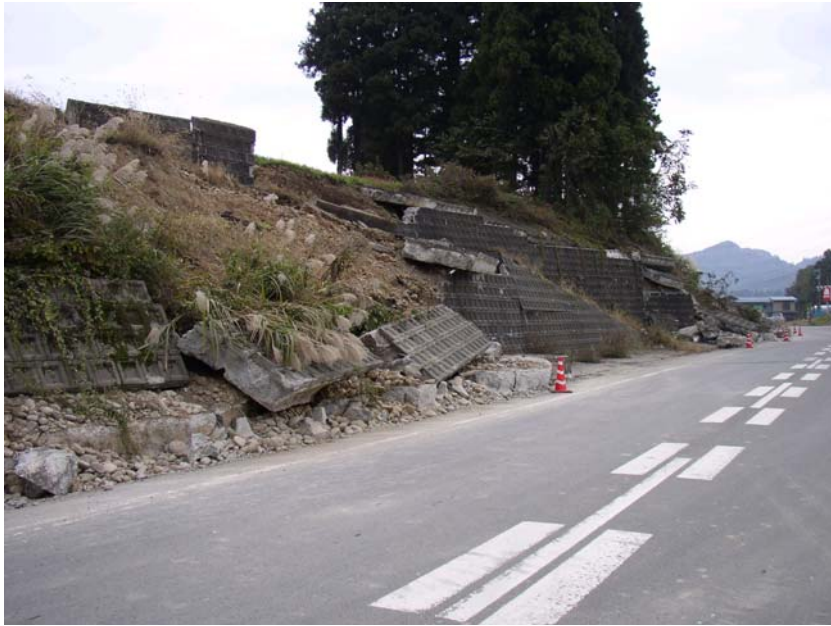
主要地方道小千谷十日町津南線  
(小千谷市池ヶ原付近)

ブロック積み擁壁の崩壊。

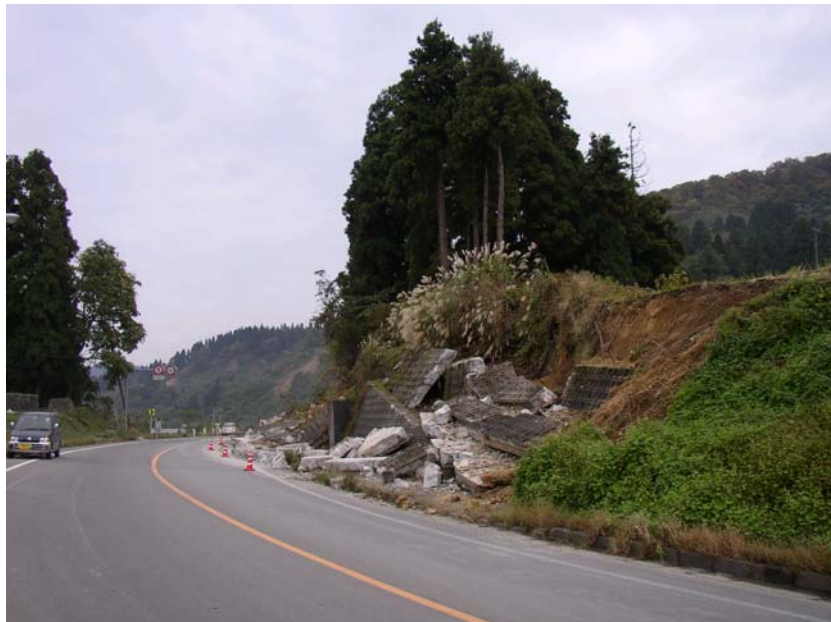
主要地方道小千谷十日町津南線  
(小千谷市池ヶ原付近)

ブロック積み擁壁の崩壊。  
上の写真を反対方向から望む。

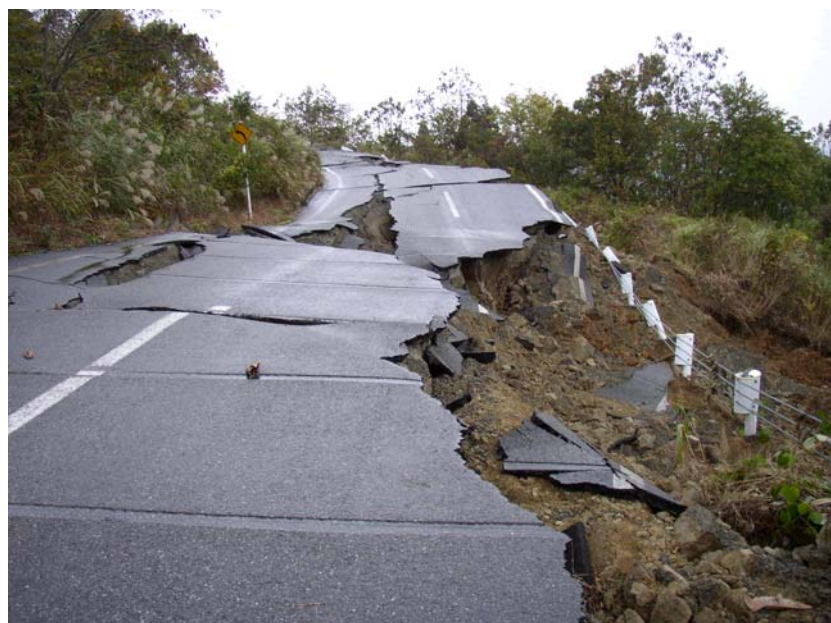
小千谷市池ヶ原  
日本道路公団山本山トンネル付  
近

道路を巻き込んだ斜面の表層崩  
壊。

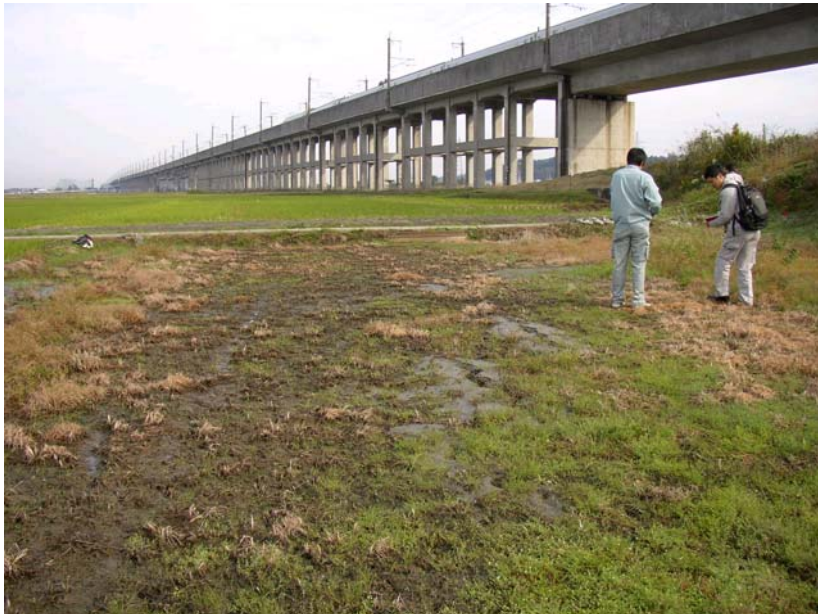
新幹線脱線現場周辺(長岡市)

脱線した上越新幹線と、高架橋  
周辺に広がる水田の液状化。  
写真奥方向が長岡(新潟)方向。

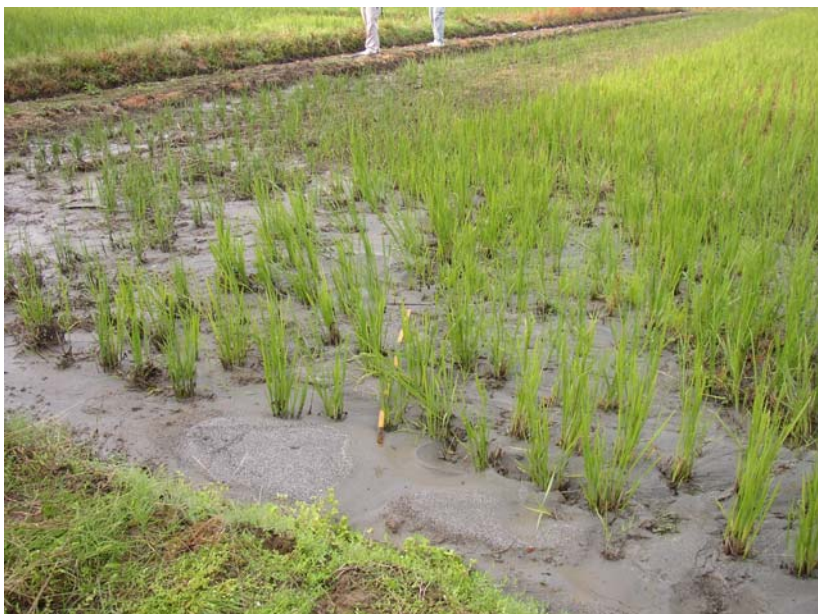
同上

高架橋周辺の水田で観察される  
液状化による噴砂現象。

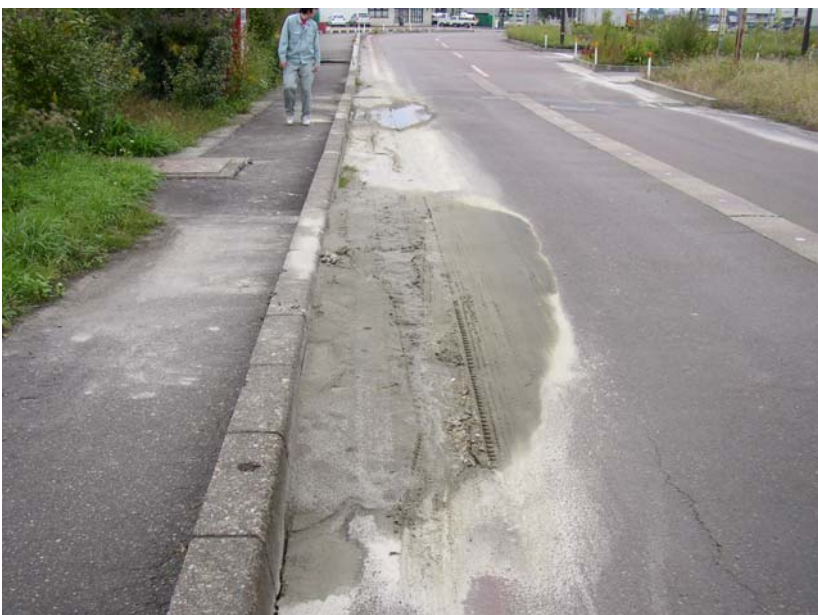
長岡市内

液状化による噴砂現象。

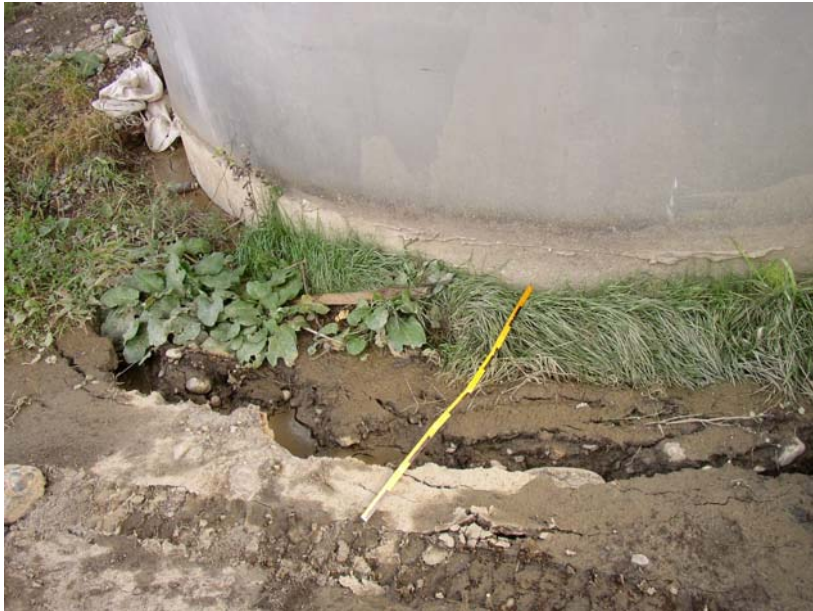
長岡市内上越新幹線高架橋橋脚  
橋脚基礎部分の液状化跡と埋め  
戻し部分の沈下状況。

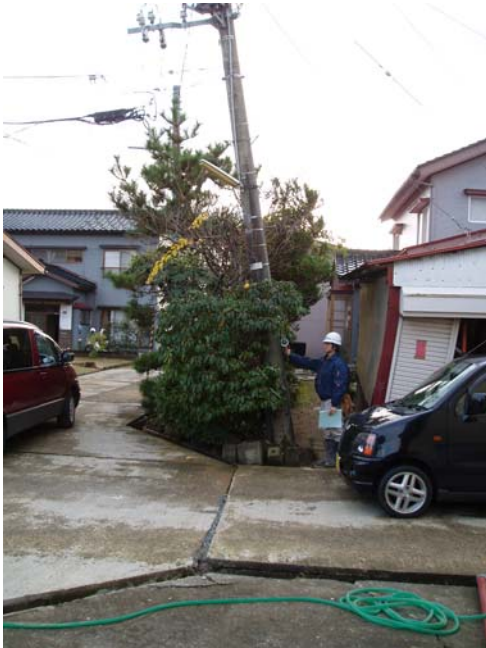
宅盤の流動化が生じ、写真右側に水平移動したため、約11° 傾斜した電柱（柏崎市内）

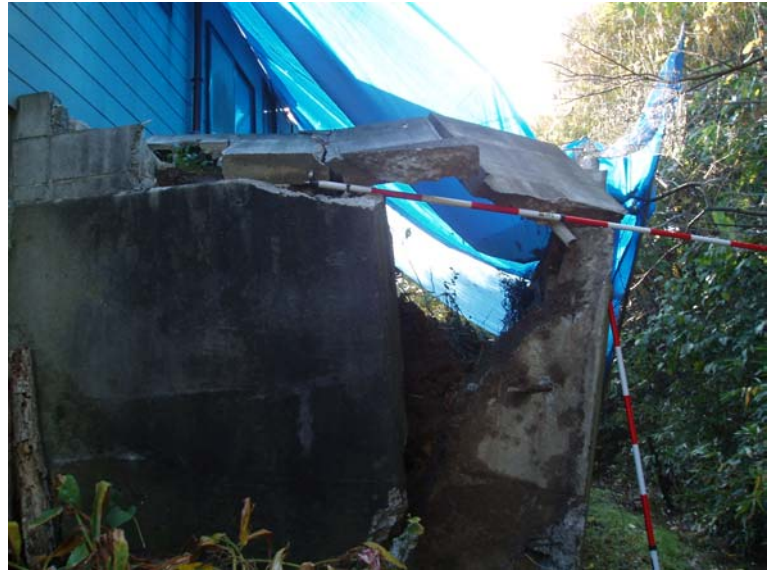
盛土部L型擁壁の変状（柏崎市）

擁壁が前面に傾倒し、その機能を失っている。宅盤には多数のテンションクラックが生じている。この地区では、盛土部分における擁壁の変状が多くみられた。

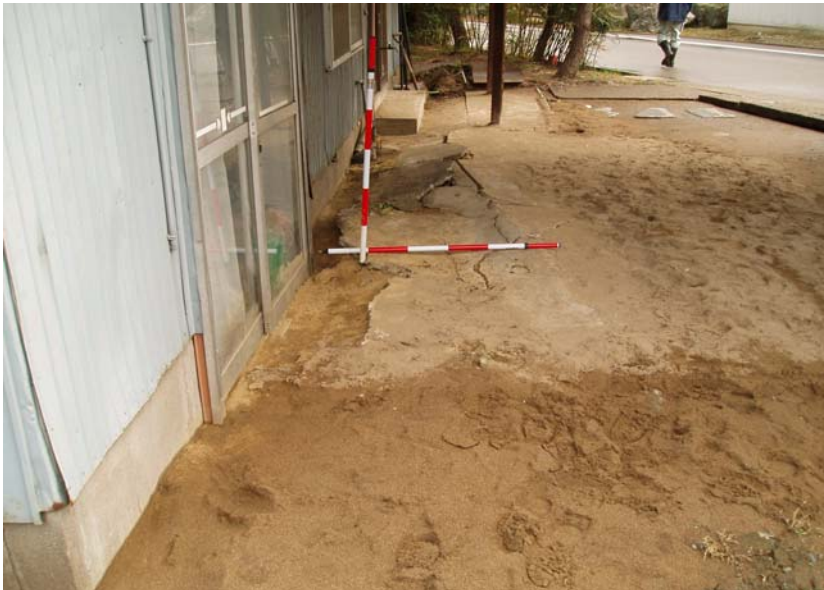
液状化による噴砂現象（柏崎市内）
