熊本地震で被災した俵山トンネル及び俵山大橋の被災調査

業務名：俵山トンネル：28年発生（俵山トンネル）災害調査・復旧工法概略検討委託
 俵山大橋：28年発生（俵山大橋）橋梁災害調査・復旧工法概略検討委託
 発注元：熊本県県北広域本部阿蘇地域振興局

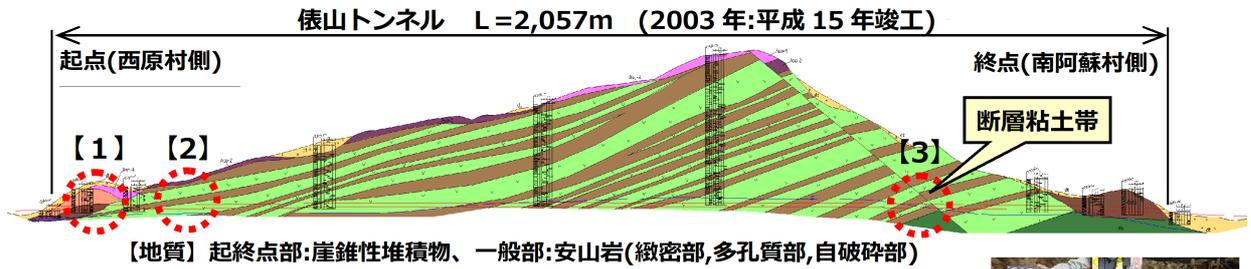
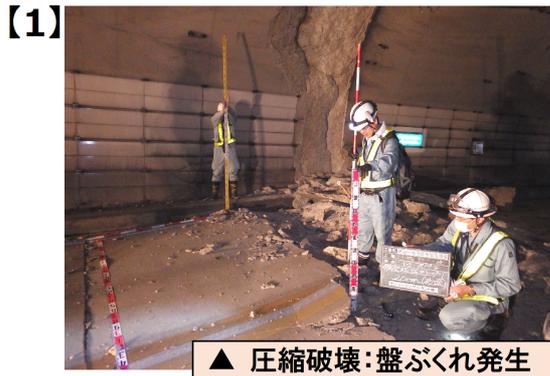
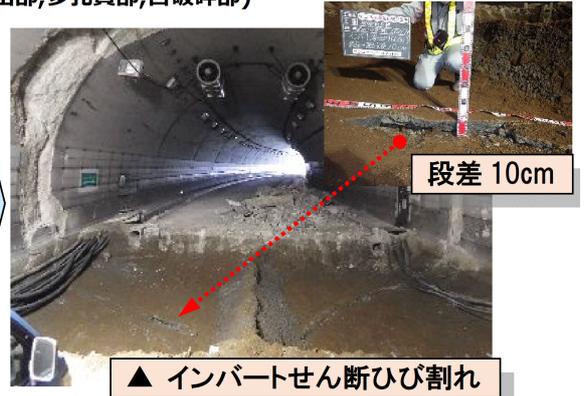
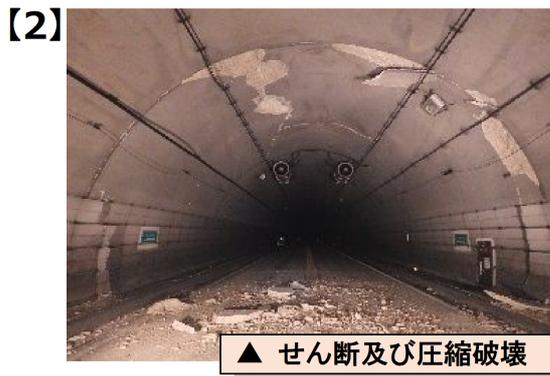
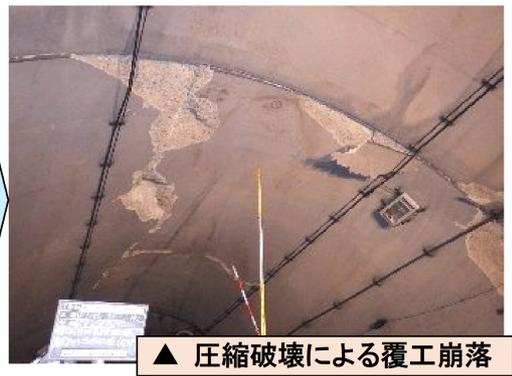
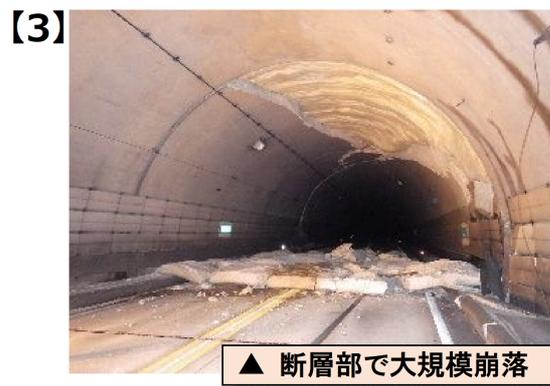
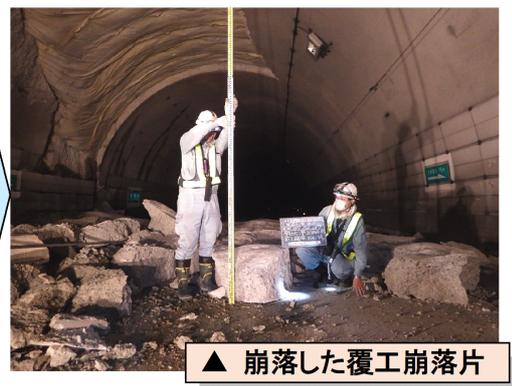
写真-1.1 被害状況写真 (俵山トンネル)

俵山トンネルは今回の地震の震源であり、地形を大きくずらした布田川断層（前震、本震の震源）から数百mと隣接することに加えて、トンネル内にも布田川断層の派生断層と推定される断層が1か所確認されており、その付近で大きく覆工が破壊されていた。また、起点坑口R側では、電気室敷地と旧道の盛土部崩壊がみられた。

俵山トンネルは、ほぼ全延長にわたり、地震の影響と思われる以下の4つの影響をうけ、随所に被災箇所が確認された。なお、それらは、地震時にトンネルが地山（地形）と一体化して動くことに起因する。

- ①地形が伸びる → トンネルが伸びて覆工にひび割れが入り、覆工や舗装目地が開口する
- ②地形が縮む → トンネルが縮まり、覆工の横断目地部に圧縮破壊（小片はく離）が起こる
- ③地形が水平方向に移動 → トンネルが移動し、横断目地付近に段差や圧縮破壊が起こる
- ④土砂・断層など硬軟異なる地山を貫く区間 → 地震による地山の挙動（振幅）の違いから、土砂（軟）地山ほど大きく振幅し覆工は大きな被害を受ける

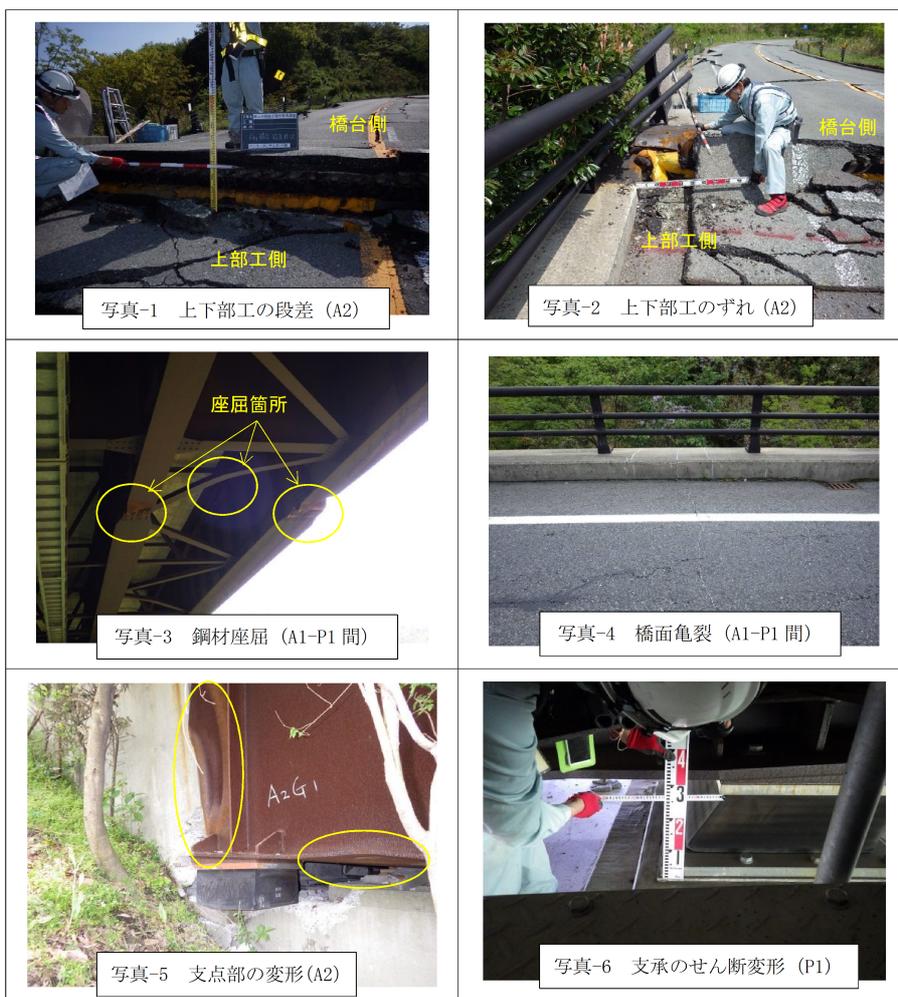
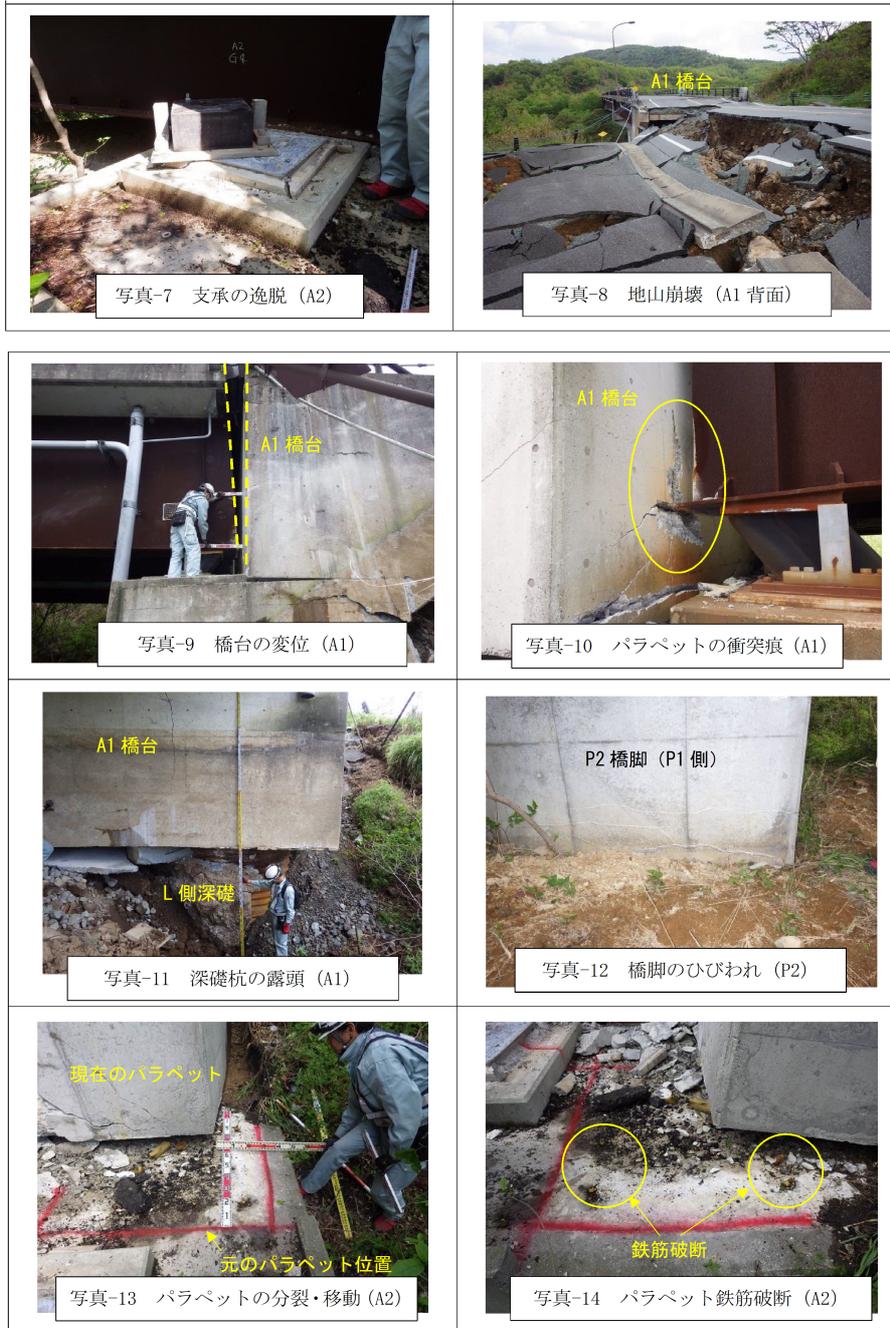
写真-1.2 被害状況写真 (俵山大橋)

- ・全体的に終点左方向（北東方向）へ移動しており、終点側の伸縮装置部において鉛直方向に約50cmの段差、水平方向に約60cmのずれが発生していた。【写真-1,2】
- ・A1-P1 径間の主桁継手部に鋼材の座屈、同位置の橋面に横方向の亀裂が発生していた。【写真-3,4】
- ・全各支点位置に集中して鋼材の座屈や変形が発生していた。【写真-5】

- ・A1・P1 ゴム支承は、全体的に上下部工の変位に伴い大きなせん断変形が発生していた。【写真-6】
- ・P2・A2 のゴム支承は、連結ボルトが破断して所定の位置から大きく逸脱し、P2 ゴム支承の一部は地上への落下に至っていた。【写真-7】

- ・A1 橋台は、終点側への変位、深礎杭の露頭、パラペット部の欠損等が発生していた。【写真-8～11】
- ・P2 橋脚は、柱基部付近の前・背面にひび割れが発生していた。【写真-12】
- ・A2 橋台は、パラペットが躯体と分断され背面側に約60cm押し出されていた。【写真-13,14】
- ・下部工天端は、元の位置から移動、傾斜・沈下が確認できた（測量結果）。
