有珠山周辺構造物変状状況

—平成12年6月5日～6月7日—

有珠山周辺構造物調査報告

1. 調査日時：6月5日(月)～6月7日(水)
2. 調査メンバー：札幌支店：池野紀男(団長)
関東支社 高木俊男(地質)・小野寺則人(水工)

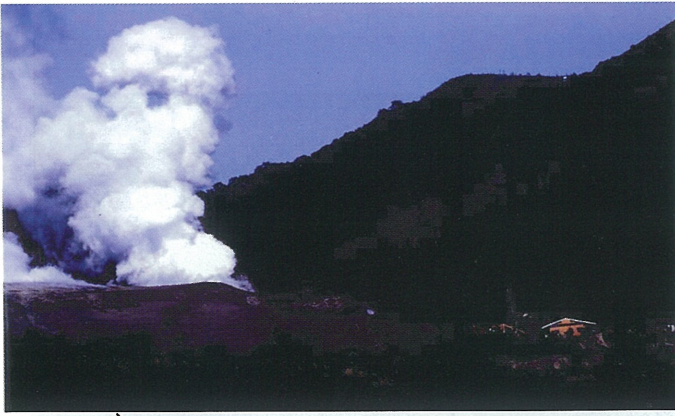
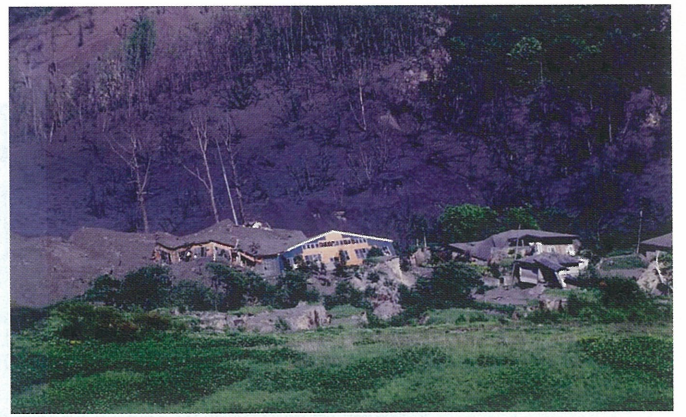
国道230号付近のわかさいも工場と噴火口
工場は、地殻変動による地盤隆起や、地割れ、噴石弾の直撃を受け、ぼろぼろである。

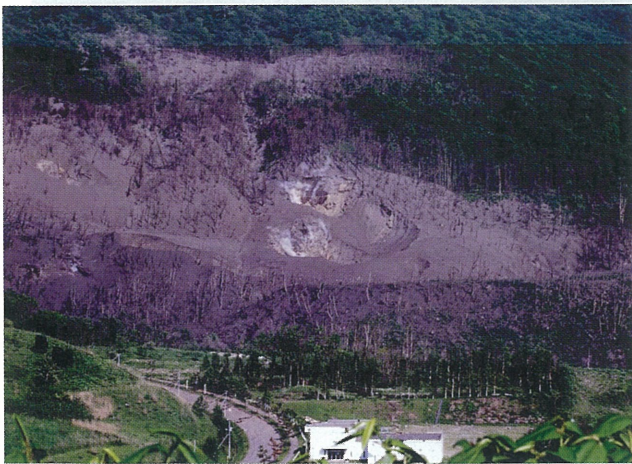
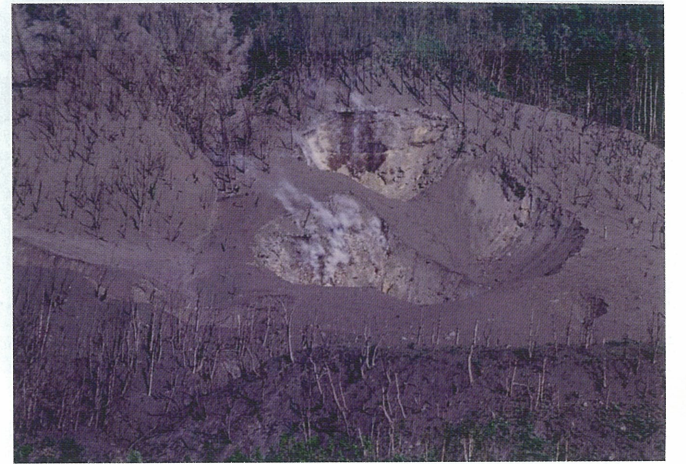
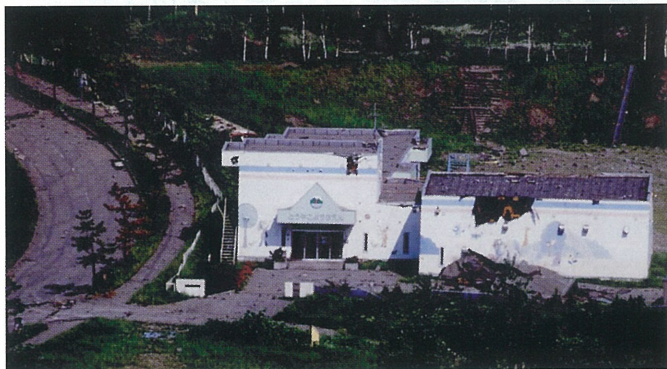
洞爺湖幼稚園と西山火口群
道道は亀裂が走り、幼稚園は噴石弾により多数の穴があき、壁が大きく崩壊している。国道には火口が形成され、見る影もない。

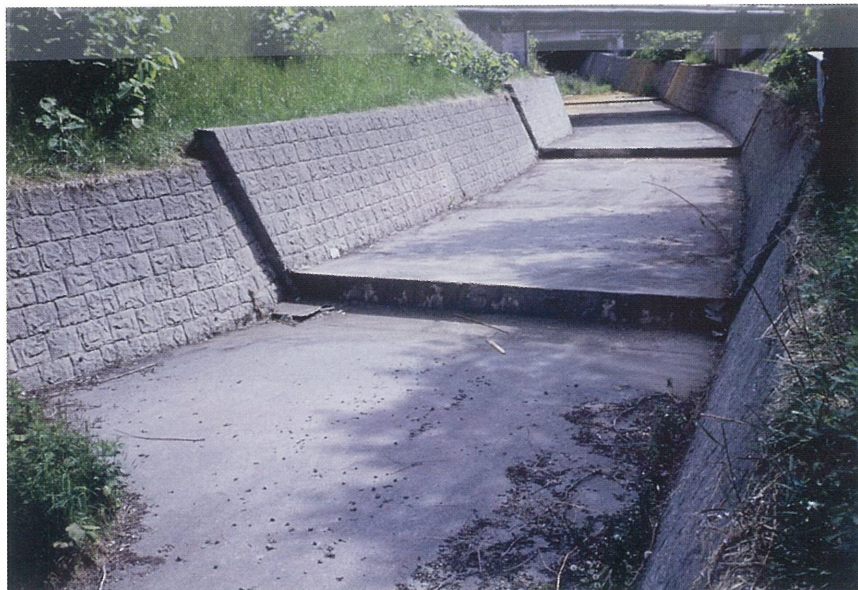
源太川の上流では、流路工が10m毎の帯工目地から30～40cm程度の段差を生じていた。温泉川の流路工にも目地のズレなどが認められた。

壮瞥温泉源田川上流
流路工が地殻変動により40cm程度の段差を生じている。変状は帯工の目地部に生じている(手前が上流側)。

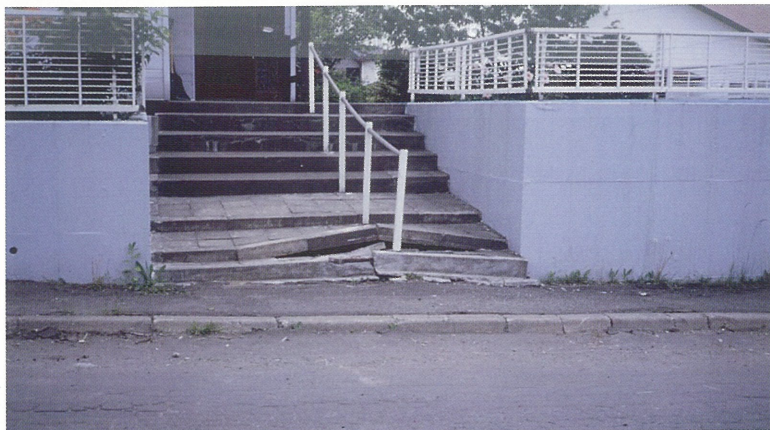
家屋の階段の盛り上がり
(虻田町高砂)

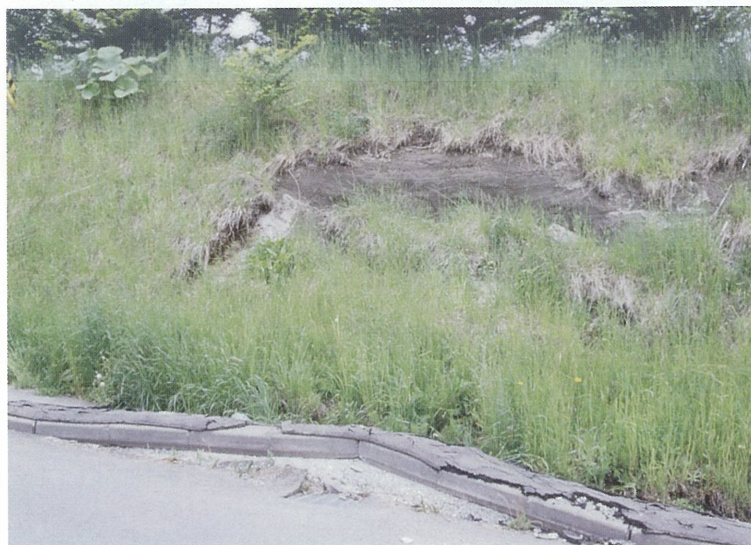
法面の植生がずり落ち、縁石が法面川へめり込んでいる
(虻田町高砂)

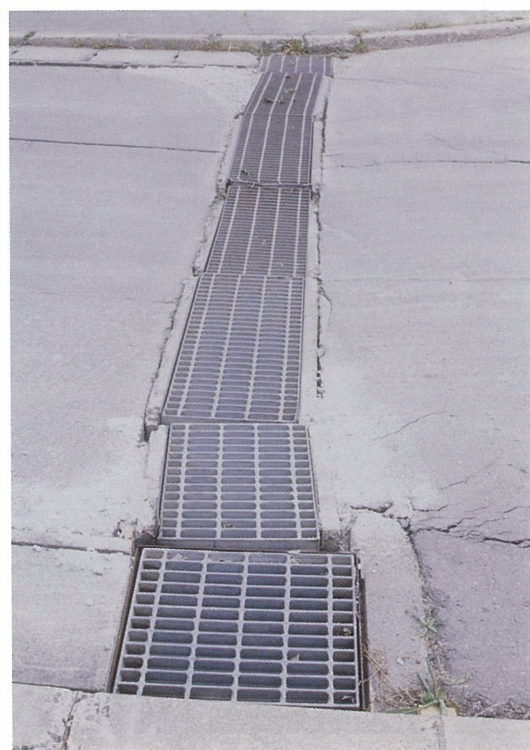
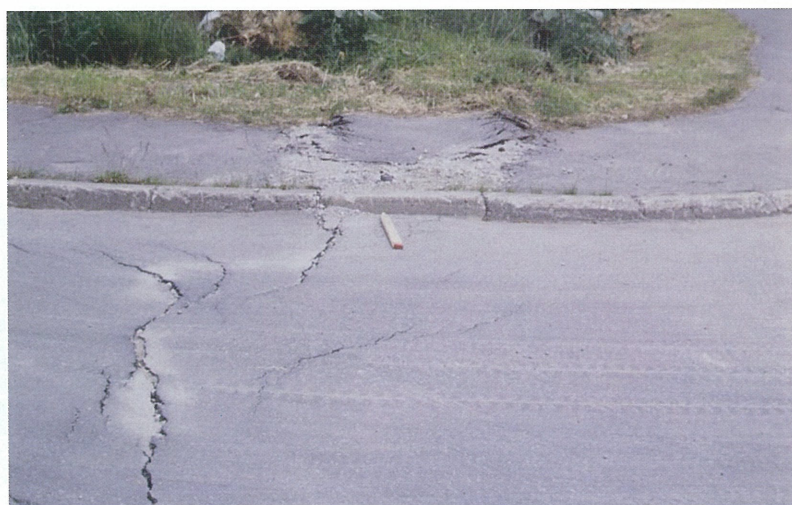
板谷川遊砂池から道道にぬける町道付近と虻田高校西側では、山体のブロック状の拡大に伴う道路の圧縮変形や家屋の変状が顕著であった。80cmの縁石がはねとばされたり、V字状ブリッジを形成していたりする箇所が何カ所にも認められた。道路中央が亀裂により盛り上がっている箇所も認められた。国土地理院のレーダーサットの解析結果では、有珠山体南西部に圧縮歪が集中しており、高砂の変状もこうした地殻変動に対応したものと思われる。

側溝のスレ(左)と圧縮による舗装面のゆがみ(上)
(虻田町高砂)

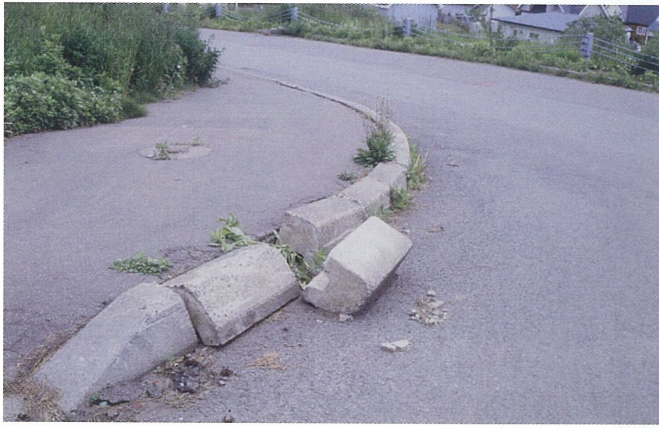
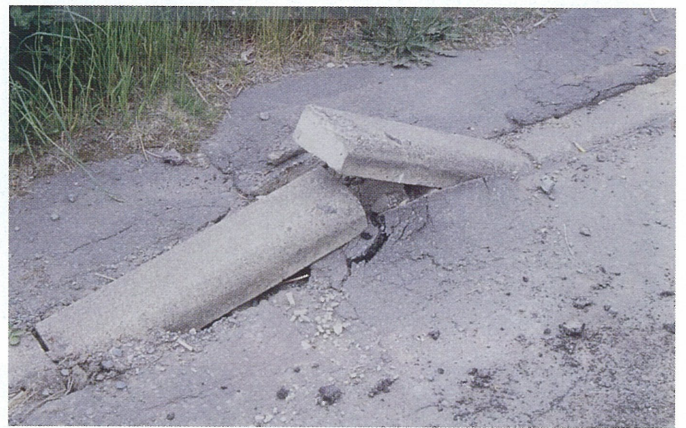
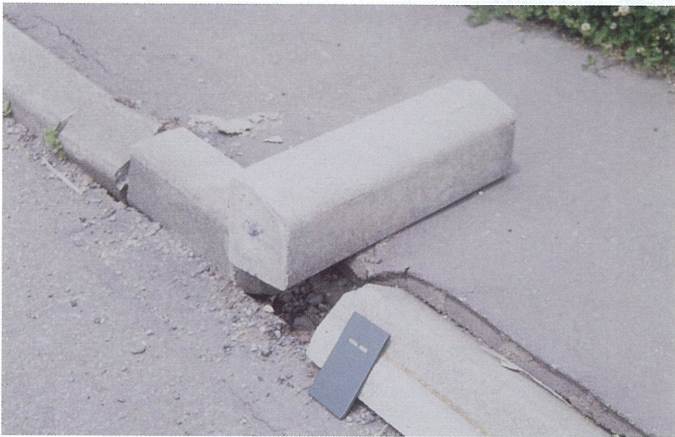
圧縮による縁石の跳ね上がり
80cmの縁石の空間は20cm程度まで圧縮されている。(虻田町高砂)

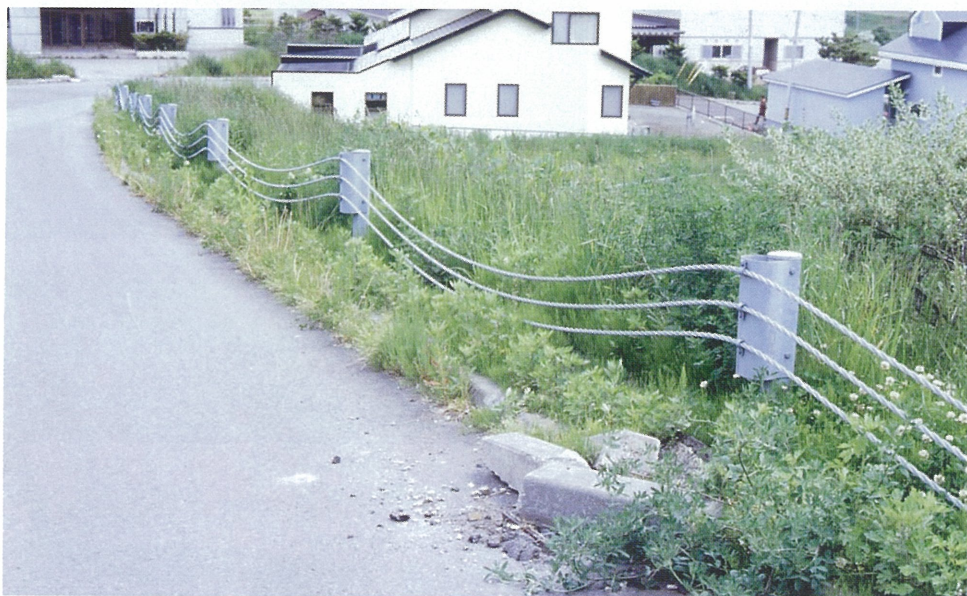
圧縮によるガードロープの緩み(虻田町高砂)

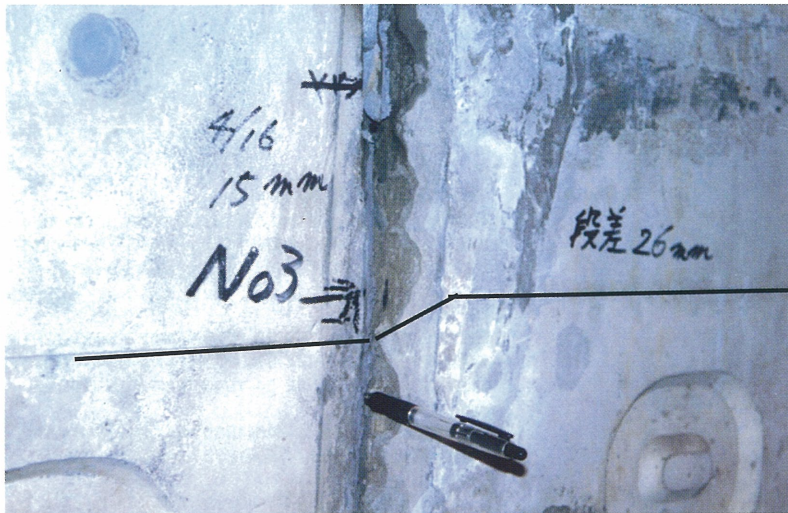
道道洞爺湖公園線
大有珠トンネル

昭和山南部の道道の大有珠トンネル(1990年竣工)は目地がすべて開いていて、一部コンクリート小片が崩落していた。また、伊達方向の橋梁は、橋梁の地山境界付近の法面崩壊やガードレールの変形があった。火山性地震に伴う沈下やその後の降雨が原因と考えられる。

トンネル目地には7cm以上の段差が生じている。4/16より約2ヶ月間(6/6現在)に4cm以上の押し出しがあったことになる。

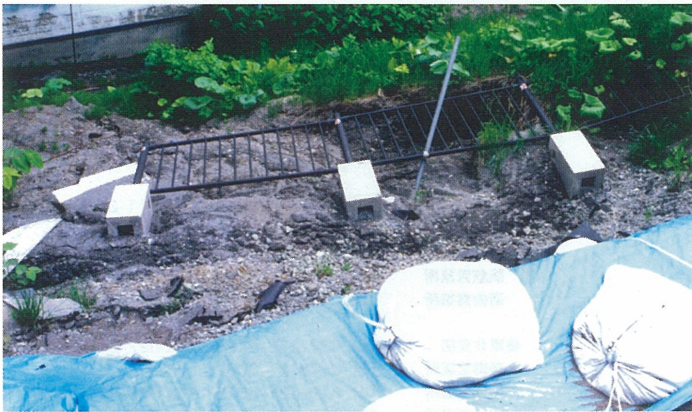
道道洞爺湖公園線橋梁付近
法面崩壊により高欄が基礎より倒壊している。噴火に伴う地震と降雨が原因と思われる。

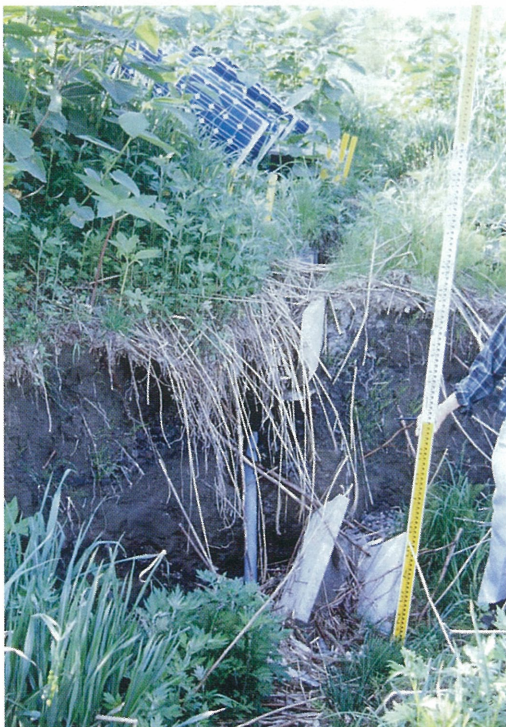
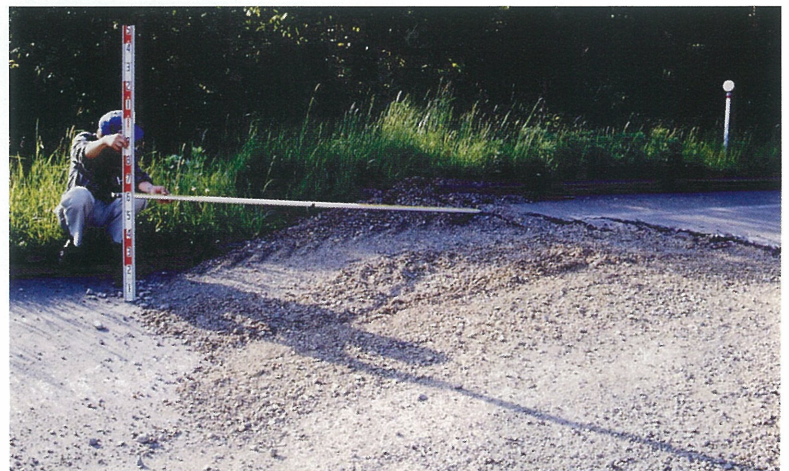
三豊

町道に段差を伴うEW方向の開口亀裂が生じている。段差は道路部では50cm程度であるが、道路脇の側溝部では1.5m程度の段差が生じている箇所もあった。

道路に段差を伴う開口亀裂がある。道路部での段差は50cm程度であるが、道路脇では1.5m程度の落差がつき、側溝が崩落している。
