2003年十勝沖地震による道路盛土の被災状況と地盤の関係

サンコーコンサルタント(株) 正会員 谷中 仁志
 同上 正会員 田邊 謹也
 同上 非会員 山木 栄治

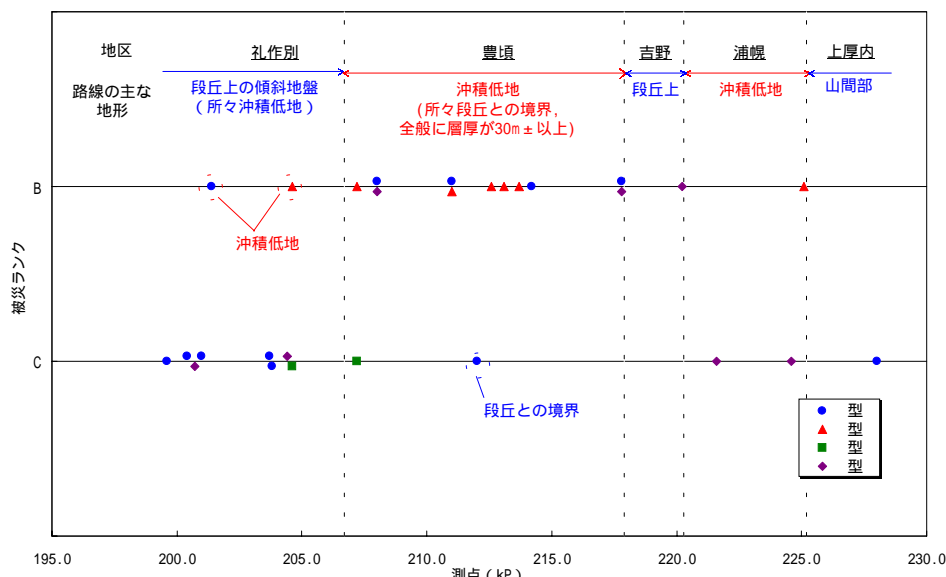
図2 被災ランク・パターン別の被災状況概要図

被災状況の概要を図2に示す。同図は踏査範囲を主たる地形によって、豊頃町礼作別、豊頃、浦幌町吉野、浦幌、上厚内の5地区に分け、被災のパターン・ランクについて整理したものである。以下に、地区別及び被災パターンごとに被災状況の分析を行う。

被災事例が多いのは豊頃地区から起点側で、終点側では相対的に少ない。被災ランクは豊頃～吉野地区でBランクが多く、礼作別地区では殆どがCランクである。浦幌地区は主に沖積低地からなるが相対的に低盛土のため被災事例が少なく、被災ランクもCランクが多い。吉野地区は橋台背面盛土の沈下及び上部工の破損によるもので、上厚内地区は被災の箇所数が少なくランクも低かった。

以上のことから、踏査範囲において被災ランクの高い事例が多かった地区は、豊頃周辺であると考えられる。同地区の主たる地形は沖積低地で、他地区においてもBランクを示す箇所は沖積低地もしくは沖積低地と段丘との境界に位置することから、沖積低地では被災規模が大きくなる傾向にあることがわかる。

被災パターンのII型は、Bランクの被災が多い豊頃地区に集中する。I型は沖積低地でBランク、段丘や山間部等でCランクを示した。盛土全体の沈下を示す型は礼作別～豊頃地区付近でCランクであった。V型は豊頃～吉野地区でBランク、それ以外で

はCランクを示した。このことから、沖積低地で被災規模が大きく、被災パターンは地形に依存して沖積低地でII型が多くなる傾向にあると考えられる。

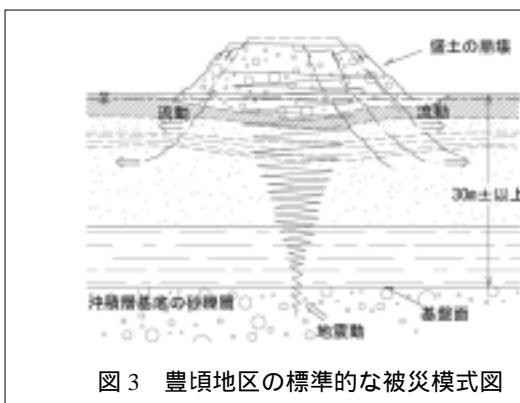
図3 豊頃地区の標準的な被災模式図

同地区の地盤環境は、水平構造の沖積層の上部に泥炭性軟弱地盤及び緩い砂質土が分布しており、概して地下水位が高い。相対的に盛土が多い地区で、盛土直下の地盤は圧密沈下により強度増加しており、素地部との強度差が生じていると考えられる。

この地区での代表的な変状要因は、図3に示すように沖積低地下の飽和した砂質土地盤や盛土体の砂～シルト層または泥炭性軟弱地盤が液状化・流動化し、盛土の変形やのり肩からの崩壊が発生したものと推定される。

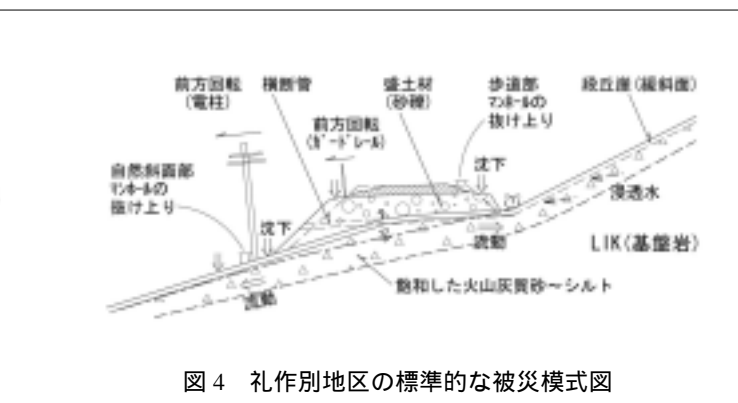
図4 礼作別地区の標準的な被災模式図

礼作別地区は沖積低地と低位段丘の境界付近の盛土で、表流水や段丘からの地下水が盛土体内部へ浸潤している箇所が多数認められた。盛土の基礎地盤は、傾斜地盤上の表層部に二次堆積性の火山灰質砂～シルト層が、L側法尻付近の沖積低地には軟弱層が分布している。

同地区の変状要因は、図4に示すように飽和した基礎地盤や盛土体の砂礫～シルト層が傾斜地盤に沿って液状化・流動化し、沈下や変形等を起こしたものと推定される。また、地震動による盛土自体の変形に伴う不等沈下等も考えられる要因である。
