平成 16 年（2004 年）新潟県中越地震

被害調査

平成 17 年 1 月

サンコーコンサルタント株式会社

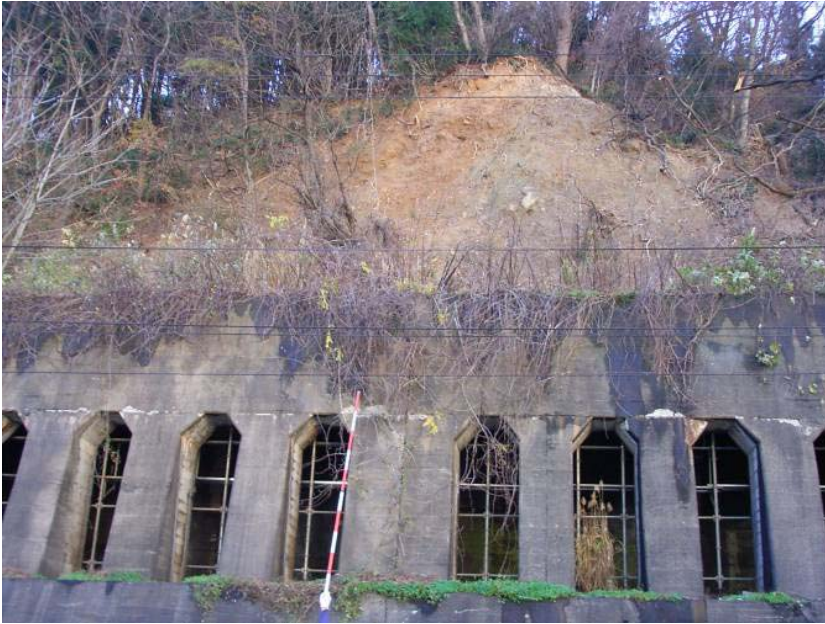
JR上越線 榎トンネル下り線  
長岡側スノーシェッド  
(コンクリート柱)の被災状況。

柱ハンチ部のコンクリートが剥離している。  
スノーシェッド上方の切土斜面は、表層崩壊している。崩壊土砂は天端部分に堆積しており、鉄道と並走している県道(写真手前側)までは達していない。

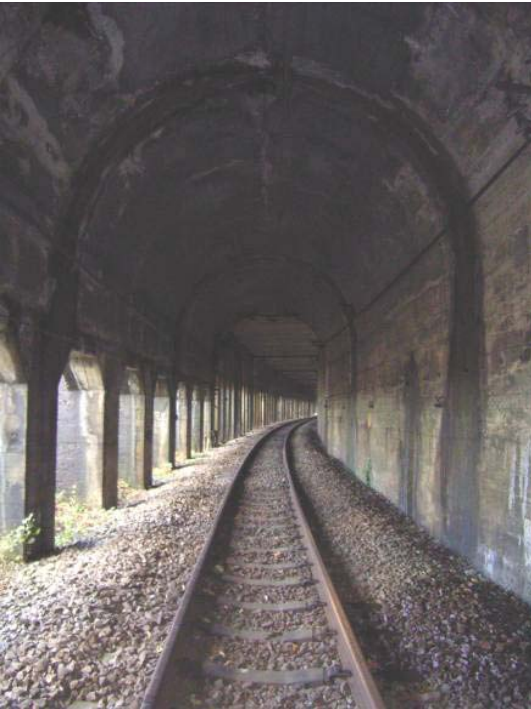
スノーシェッド内部の状況。

側壁のはらみだし、ひび割れなどは認められるが、軌道には変状なし。

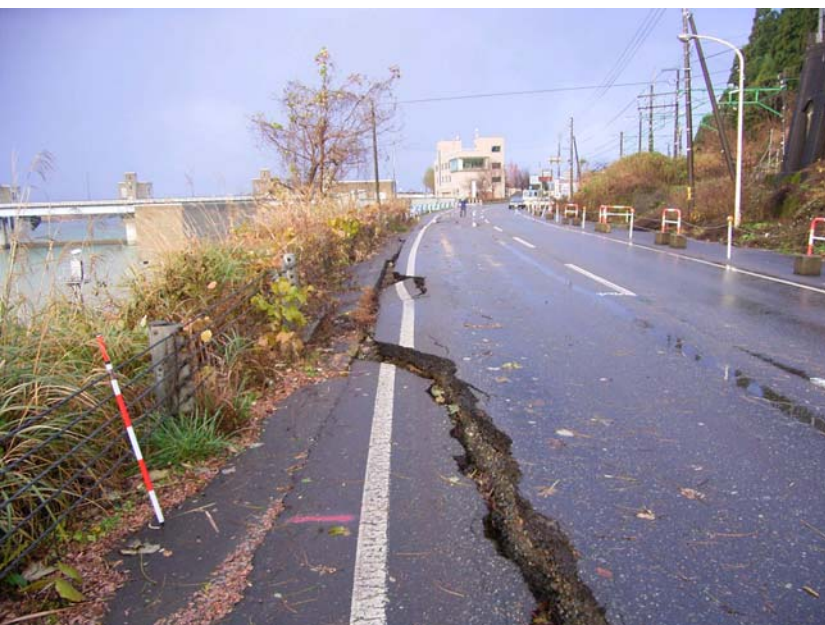
県道小千谷長岡線

信濃川に並走する県道。  
盛土部分が若干沈下、河川側へ移動、それに伴って道路面が沈下。

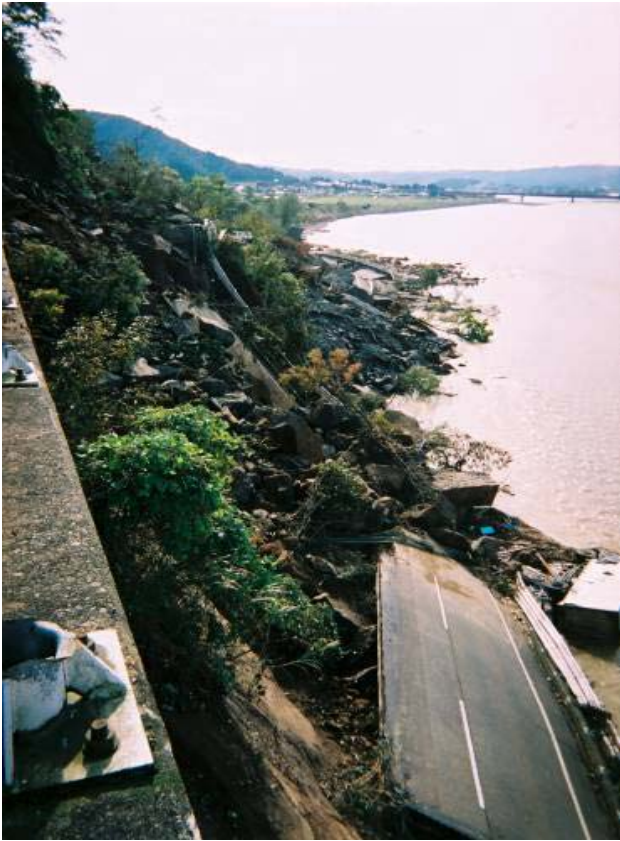
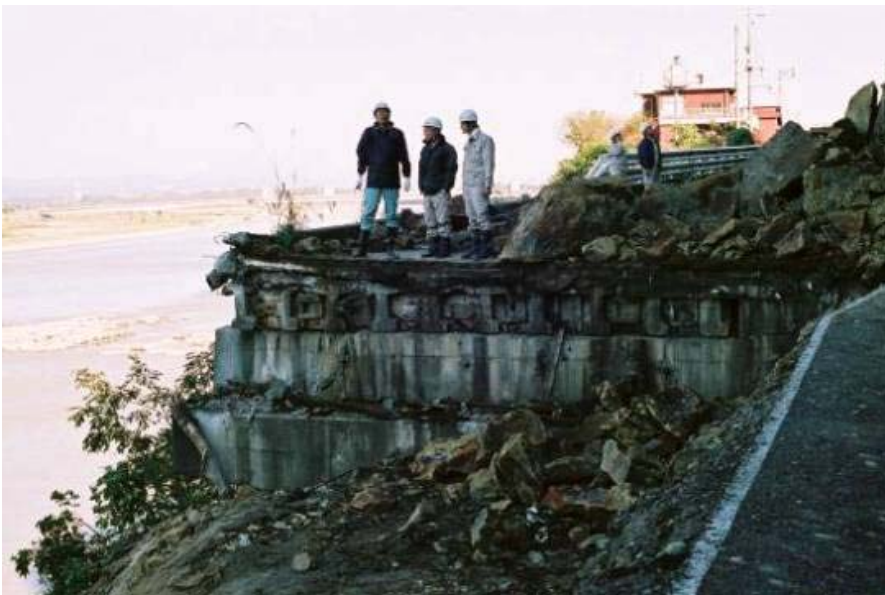
県道小千谷長岡線(JR上越線榎トンネル長岡側と並走) 橋梁の被災(長岡市妙見町)

片持梁工法のPC箱桁は大規模岩盤斜面崩壊に伴って橋脚とともに下方斜面へ。(写真左, 橋台側から撮影)

人物が立っている橋脚と桁は, 斜面崩壊したブロックから外れたために被災せず。(写真下)

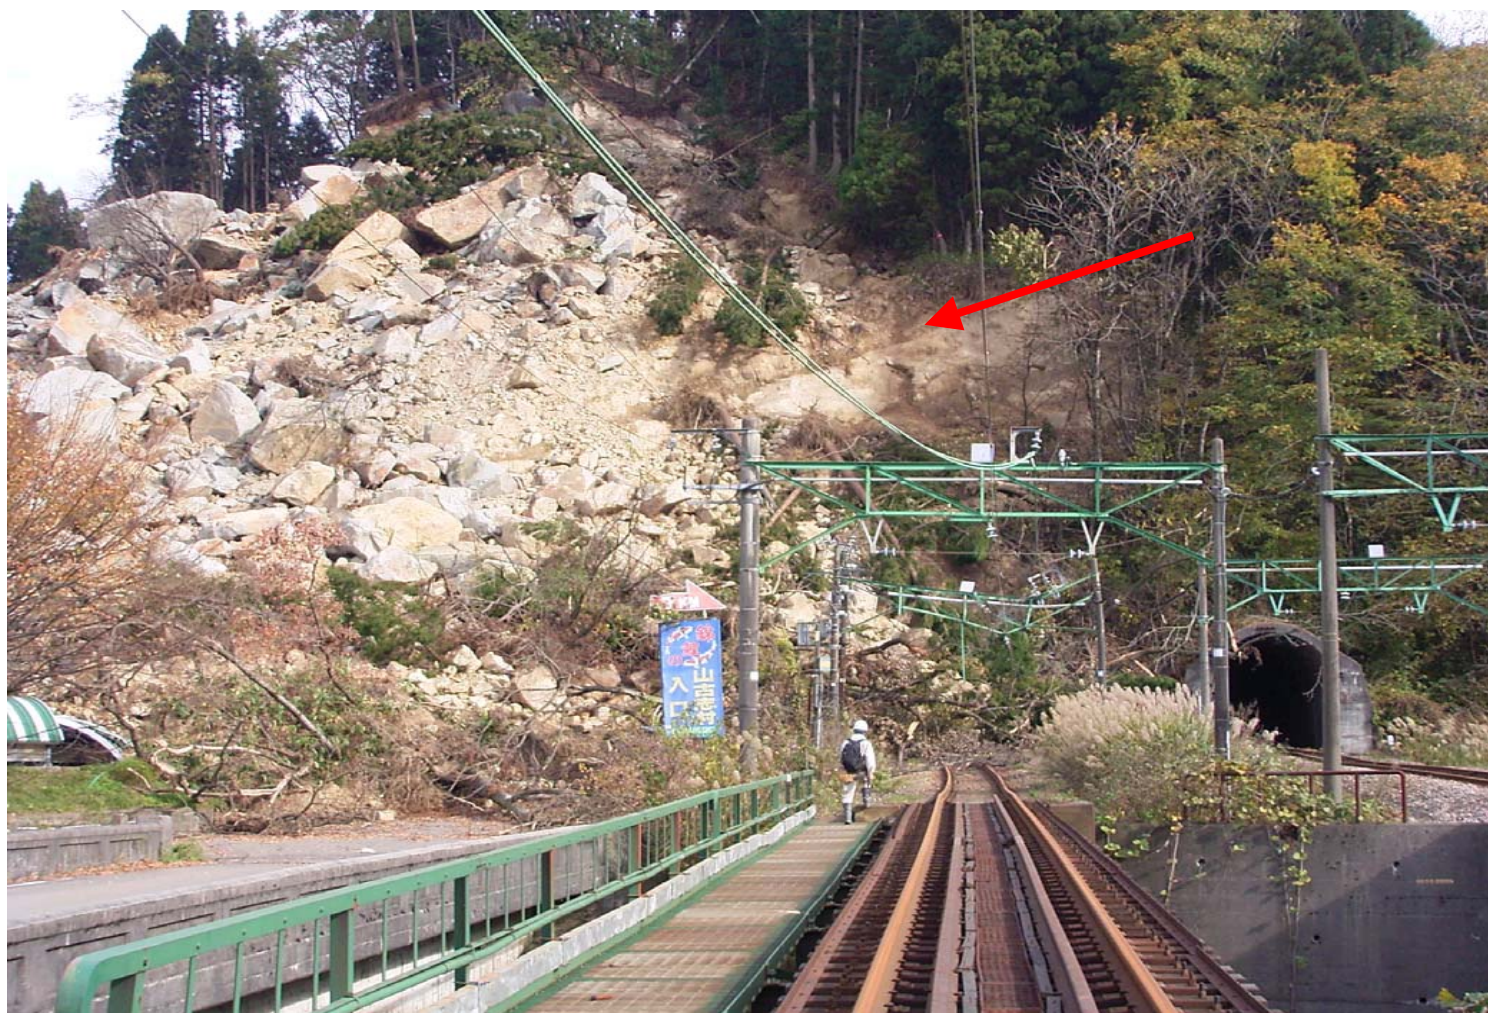
JR上越線 榎トンネル小千谷側坑口状況。  
下り線(写真中央の線路)坑口は、上方斜面からの崩壊土砂により塞がれている。  
写真右側坑口は上り線坑口。矢印は層理面方向。

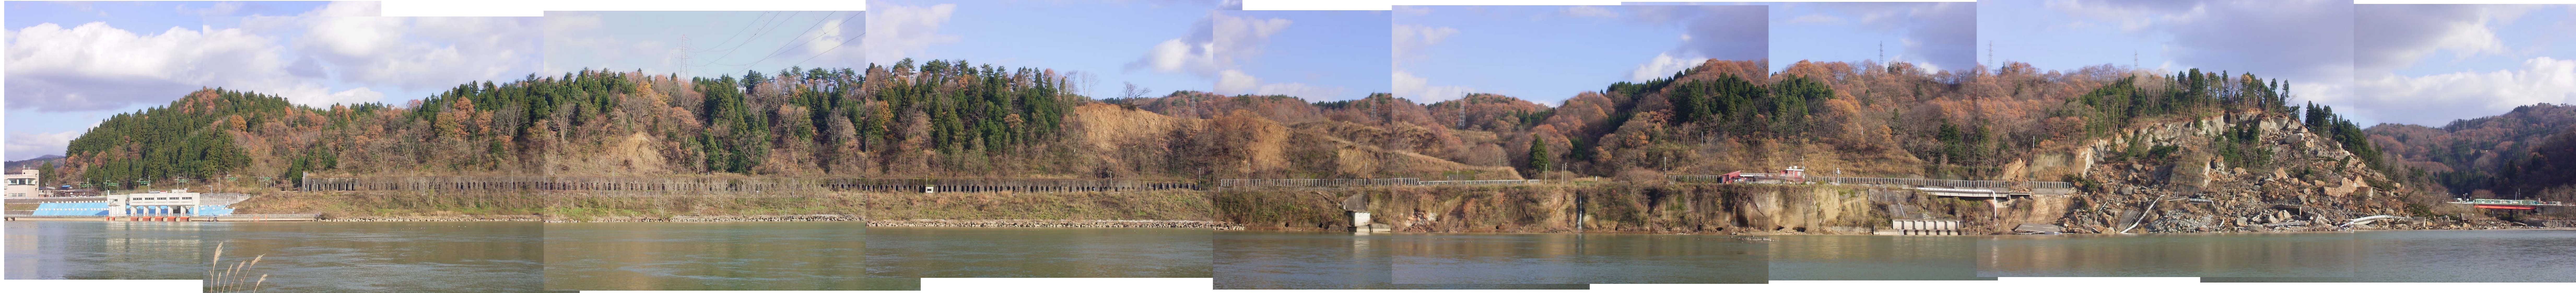
小千谷長岡線 妙見堰～妙見崩壊地 全景写真 撮影日：平成16年12月2日

妙見～浦柄で発生した斜面崩壊跡

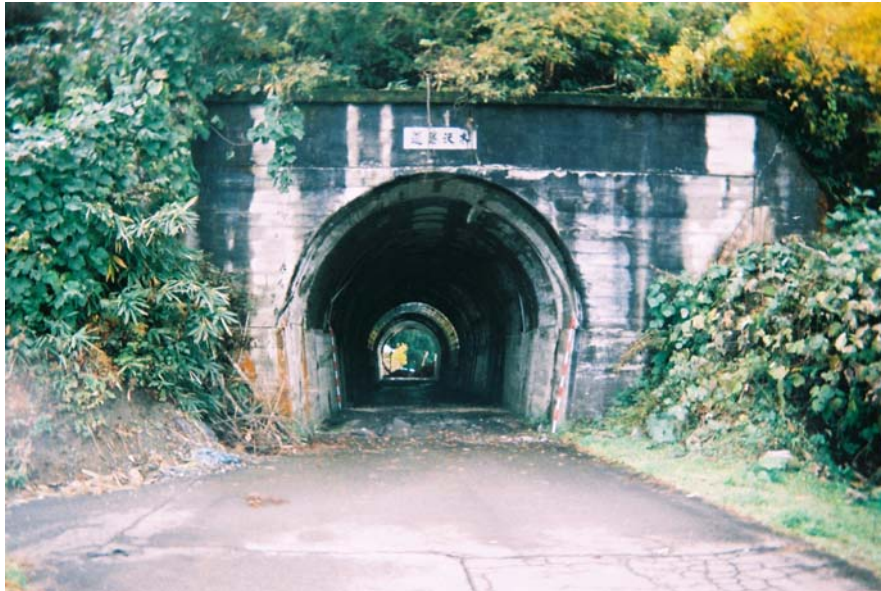
主要地方道小千谷川口大和線  
木沢隧道(旧道トンネル,  
山古志村側)  
坑口の被災状況

トンネルは、写真の右側から左側へ傾斜する山腹斜面に位置している。  
坑門部分のコンクリートが剥離している。

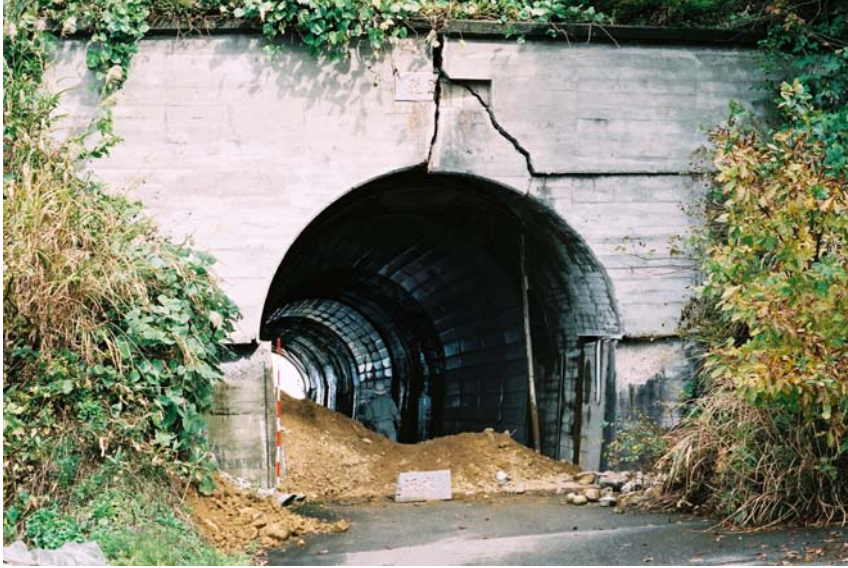
木沢隧道 川口町側(南側)  
坑口の被災状況

坑門破壊状況。  
開口亀裂が生じた天端および側壁部分から、土砂が坑内に流入している。

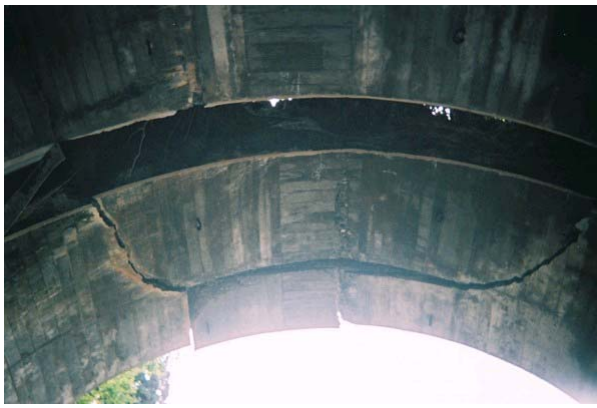
坑口内部から坑門天端方向を撮影。  
坑門の継目部分(?)が周方向に開口し、天端コンクリートには開口亀裂が生じている。  
コンクリート塊として下方へ落下しそう。

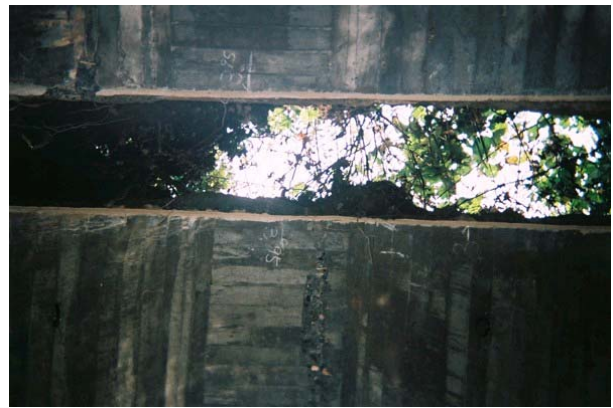
左写真の近接。  
周方向に生じた継目の隙間幅は20cm程度。  
トンネル内から天端方向を見上げると、隙間部分から空が見える。

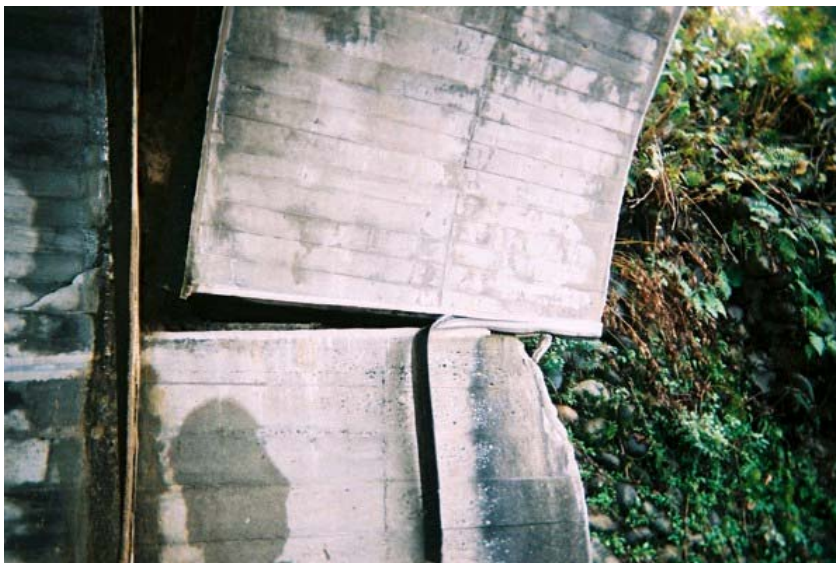
木沢隧道(川口町側坑口)側壁部

スプリングラインを境にして上半部分が坑口側へ前傾している。  
傾動する中で、坑門側壁部分のコンクリートを破壊している。

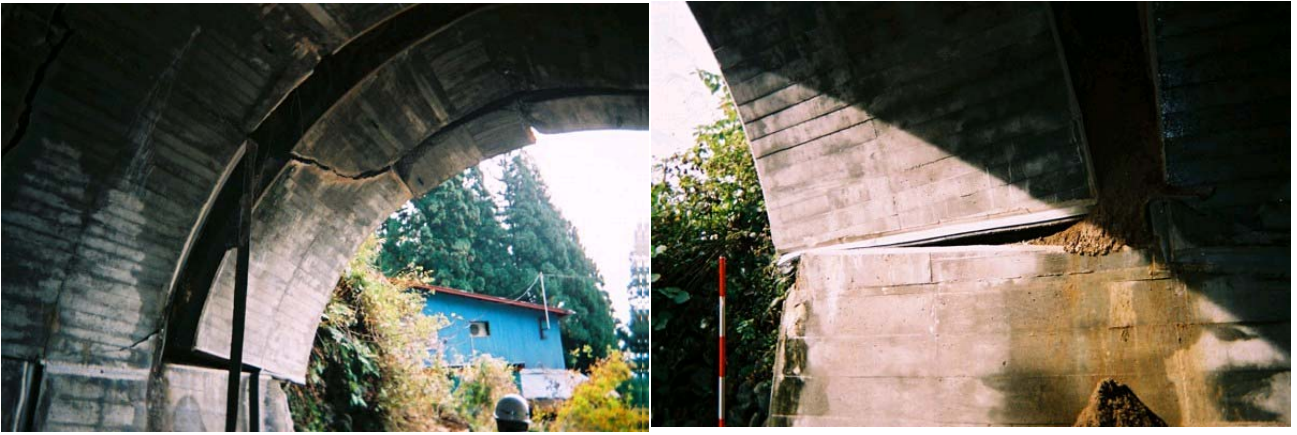
側壁部とアーチ部との境界部分に隙間が発生し、覆工背面の土砂がトンネル内に流入している。

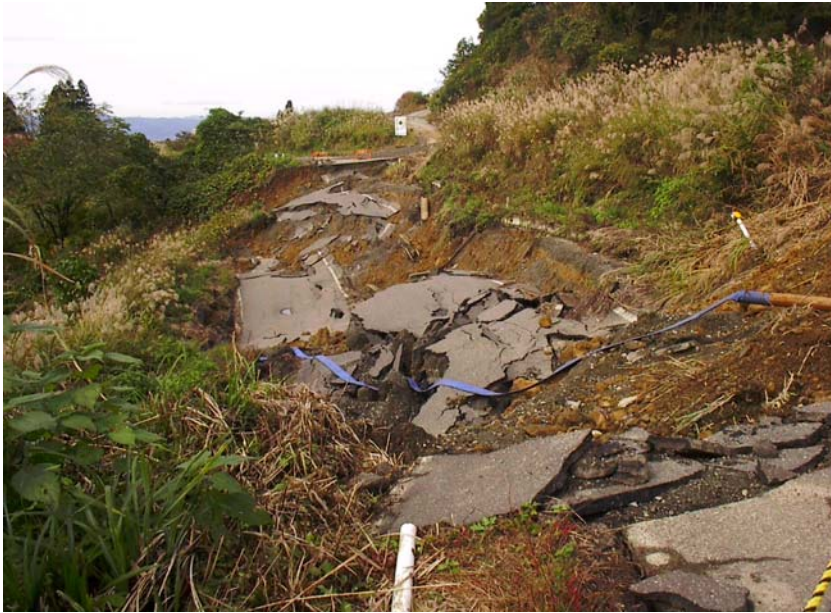
主要地方道 小千谷川口大和線  
(川口町 震央周辺)

道路を巻き込んだ山腹斜面崩壊。  
斜面のり尻部分が冠頂部にあたる。  
新第三紀の泥岩優勢砂岩泥岩互層の風化部分が崩壊している。  
(猪倉山断層の影響か?)

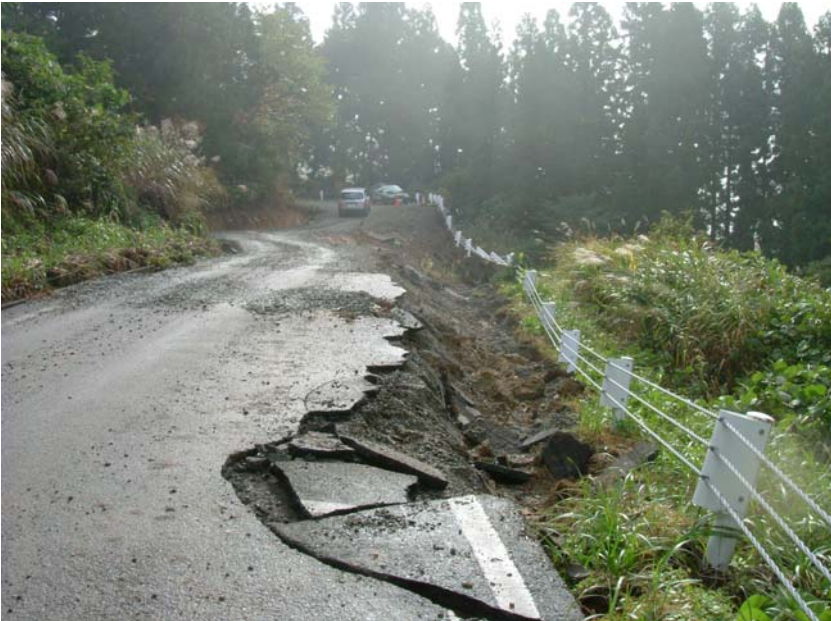
主要地方道 小千谷川口大和線

盛土部分の崩壊。  
切土部分にあたる路面は変状無し。

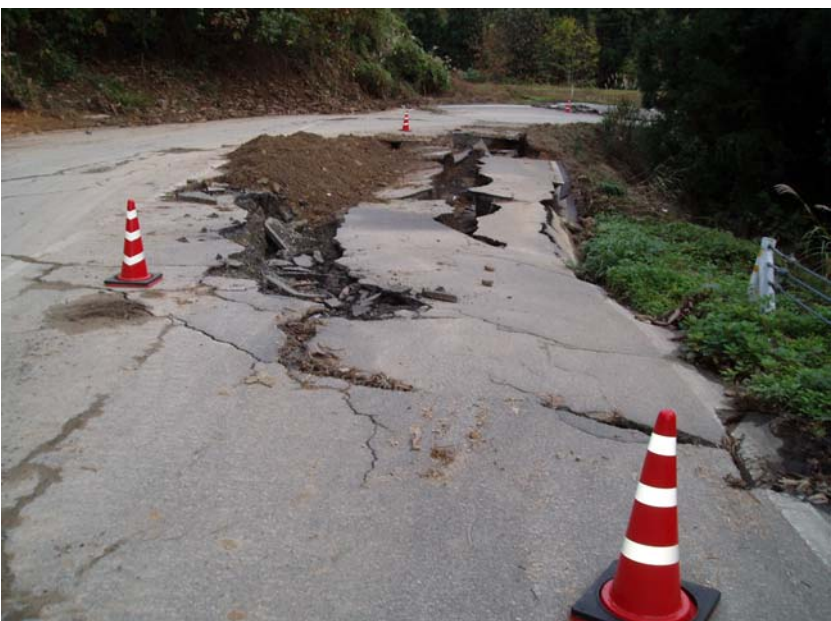
一般県道木沢相川線(川口町)

切土と盛土の境界に生じた変状。  
盛土部分にあたる道路面が斜面方向に崩壊。

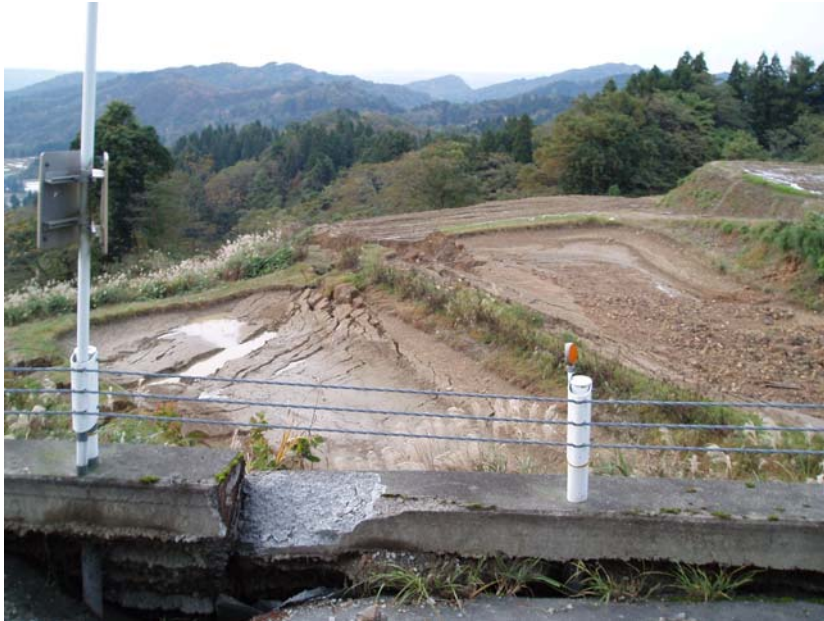
一般県道木沢相川線(川口町)

溜池に生じたひび割れと段差。  
溜池の水はほぼ抜けている。

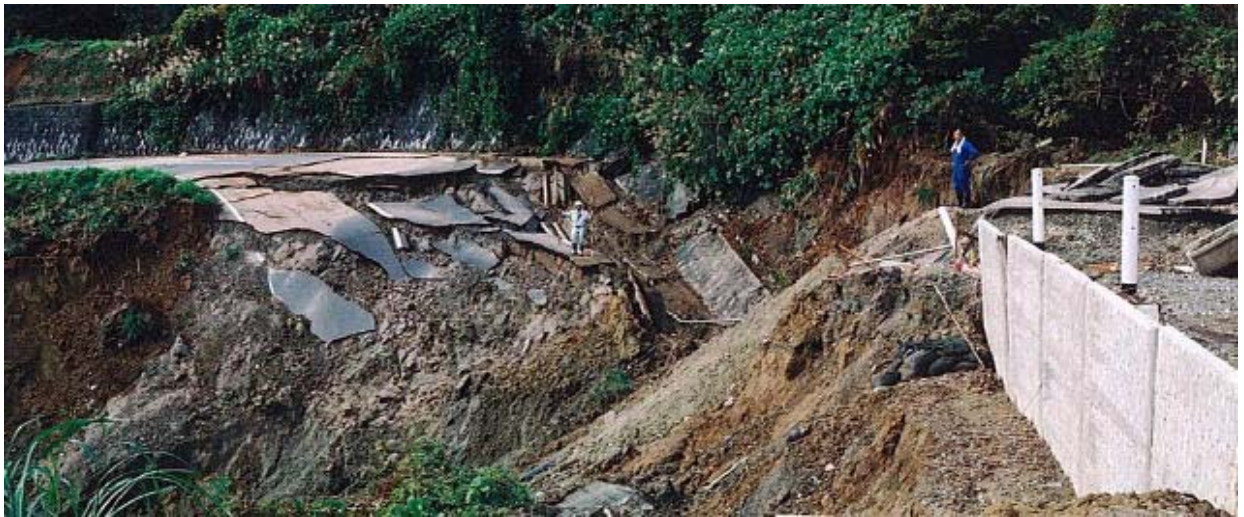
一般県道木沢相川線(川口町)

沢地形部に発生した斜面崩壊。  
県道を約50m巻き込んでいる。擁壁など全て流出した。

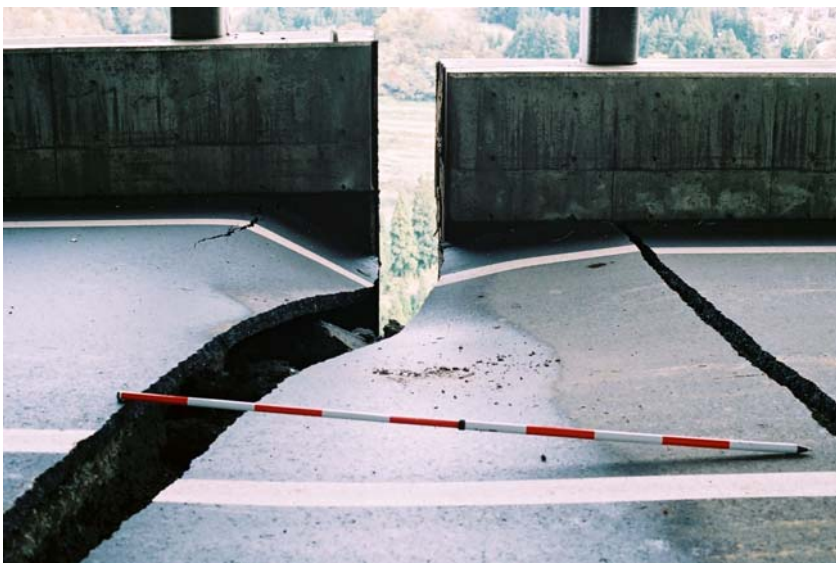
一般県道木沢相川線(川口町)

スノーシェットの目地が20cm開口し、路面延長2.5mで段差10cmの被害。

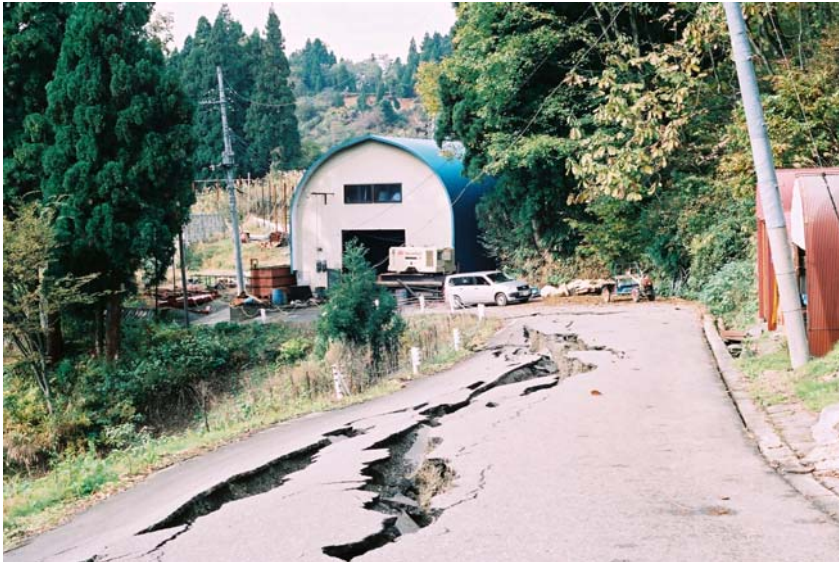
一般県道木沢相川線(川口町)

盛土部分の崩壊に伴い、路面に開口亀裂が発達。

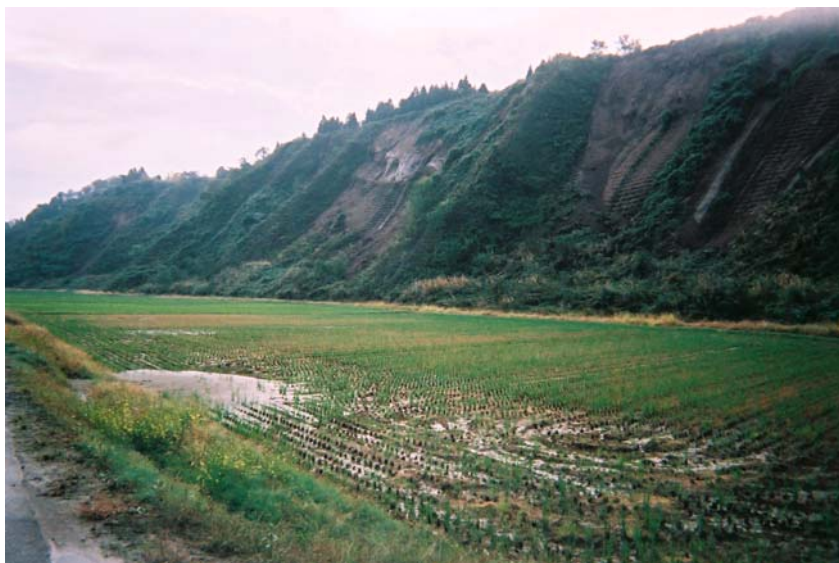
一般県道木沢相川線(川口町)

山腹斜面は表層崩壊し、地山部分が剥き出しになっている。  
水田では液状化により噴砂が発生している。

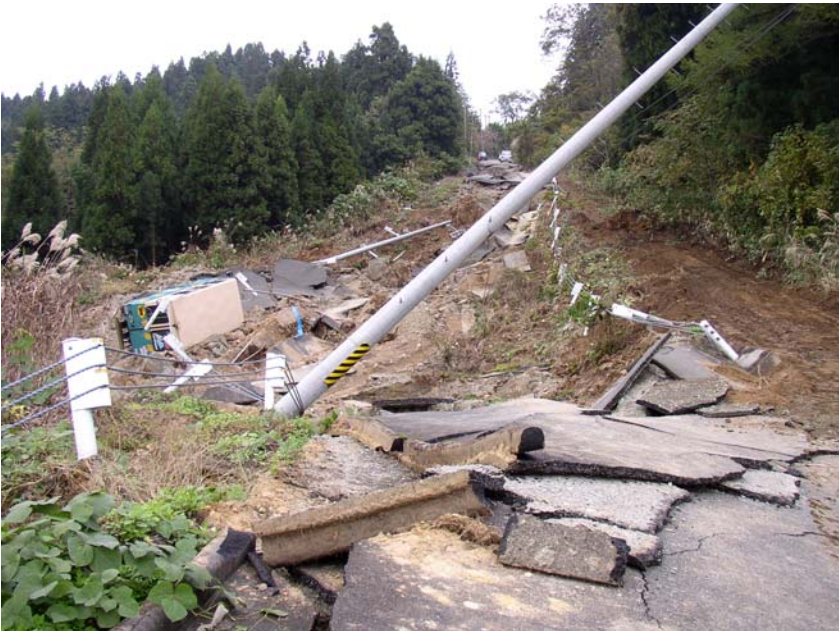
町道の崩壊現場(新幹線堀之内ト  
ンネル小千谷側坑口部付近)

道路が斜面崩壊に巻き込まれ、  
配送車が横転している。

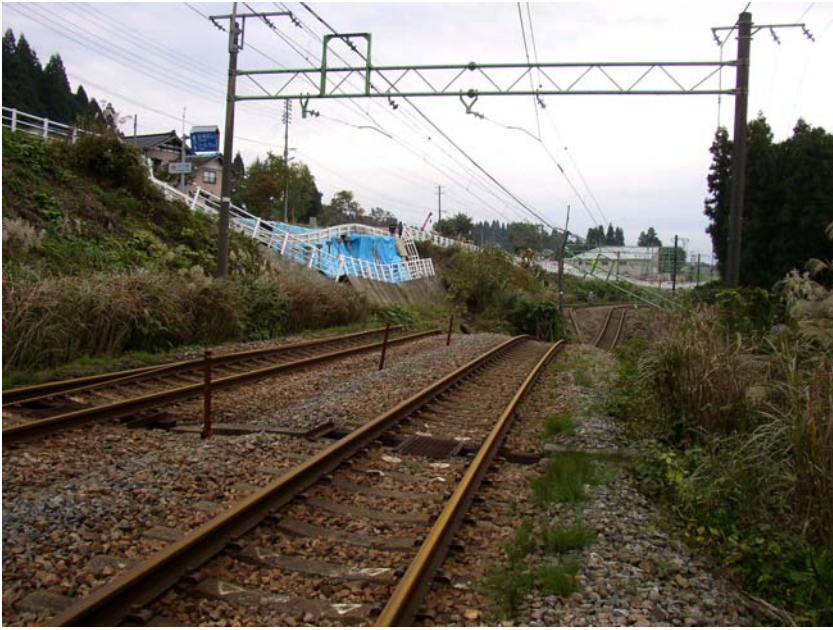
国道17号とJR上越線  
(小千谷から越後川口  
方向を望む)

谷埋め盛土が崩落し、JR  
上越線の一部に位置する国  
道17号の擁壁が崩壊、JRも  
被災した。

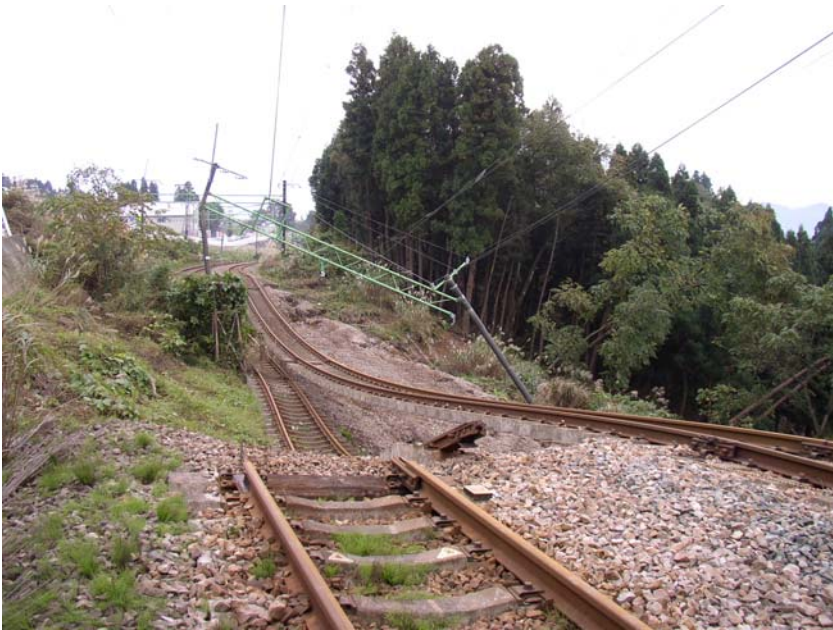
同 近景

谷埋め盛土の崩落ととも  
に、被災した。

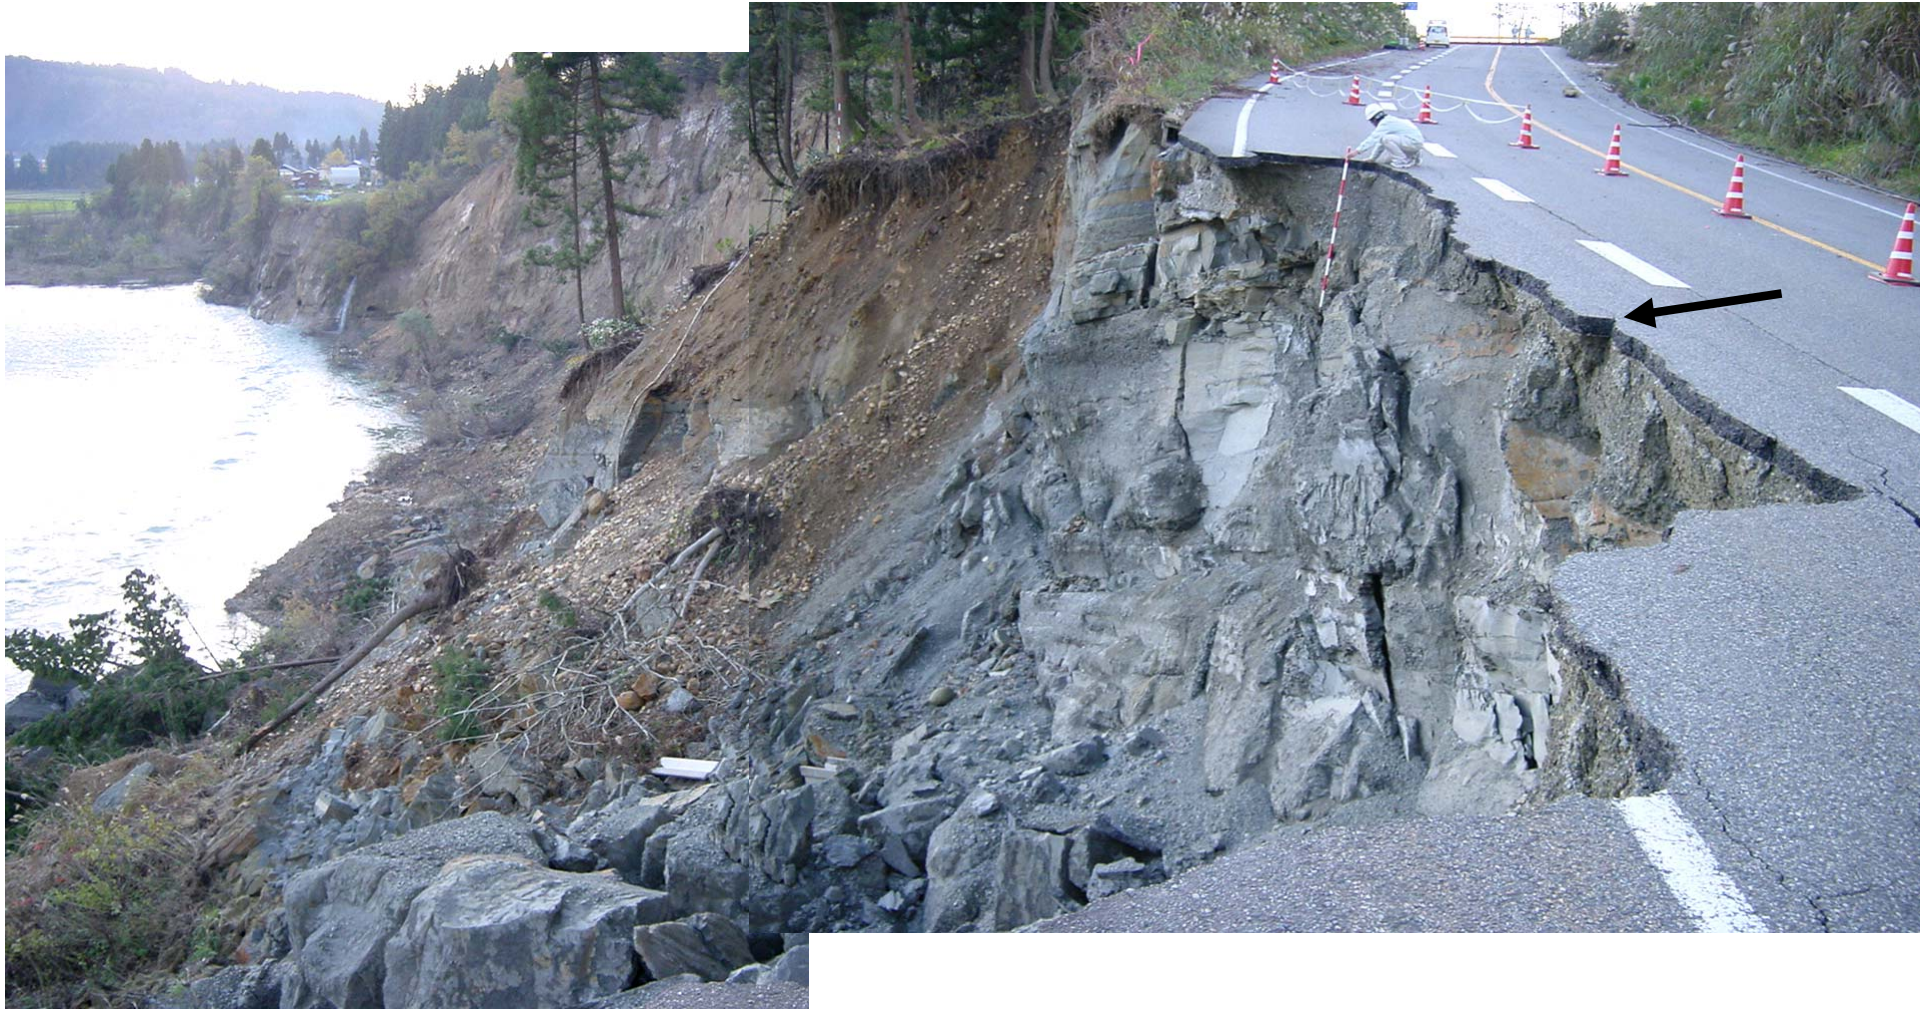
主要地方道川口塩殿線 路肩の崩壊。  
蛇行しながら流下する信濃川の攻撃側斜面で発生している。河川沿いの斜面は表層崩壊し、未風化部分が剥き出しになっている。  
矢印の方向は地層面の走向であり、地層面と直交する面から剥がれ落ちている。地山は緩み、節理面は開口している。  
滑落崖からの湧水は認められない。  
地質は、中新統に属する川口層。岩質は砂質泥岩と泥質砂岩との互層。  
スケール:ポールの長さは2m。

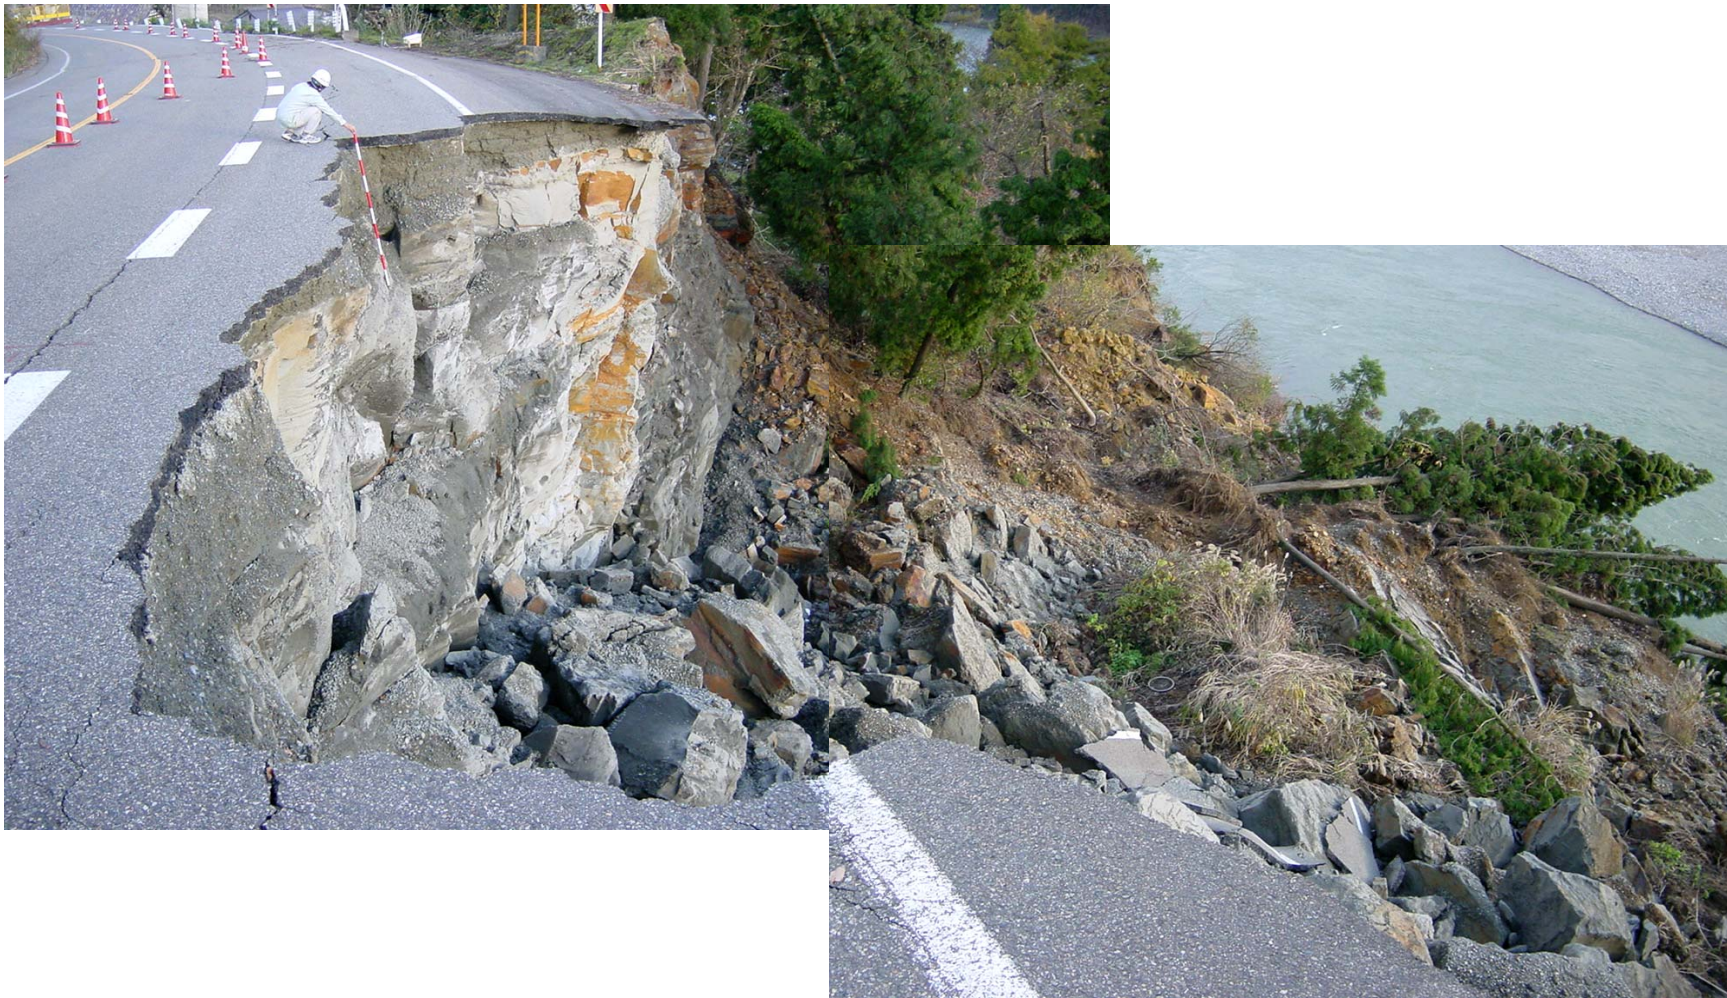
前出の現場, 反対側から撮影したもの。  
崩壊土砂および倒木は、信濃川の流路を半分程度塞いでいる。  
滑落崖はやや拝み勾配(ほぼ走向と直交方向であるため)。オーバーハングしている。  
スケール: ポールの長さは2m。

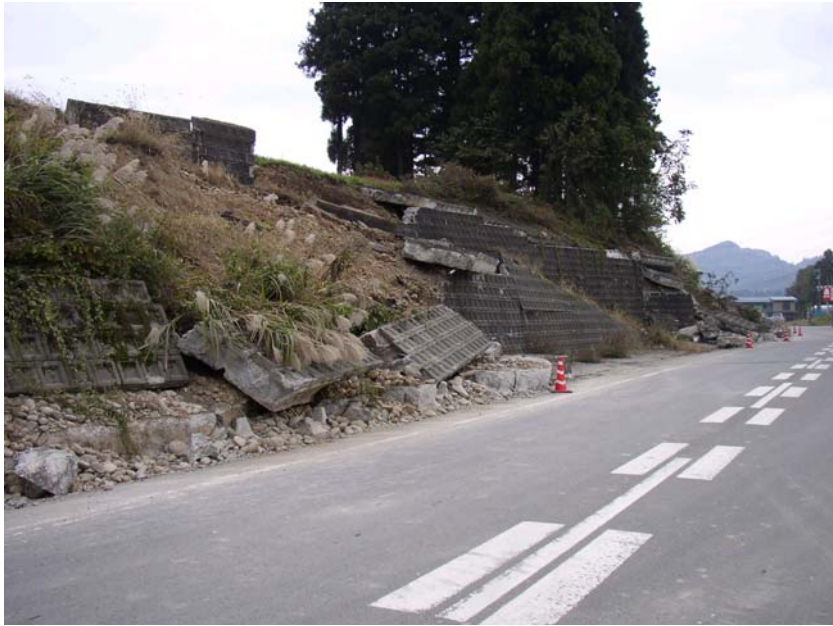
主要地方道小千谷十日町津南線  
(小千谷市池ヶ原付近)

ブロック積み擁壁の崩壊。

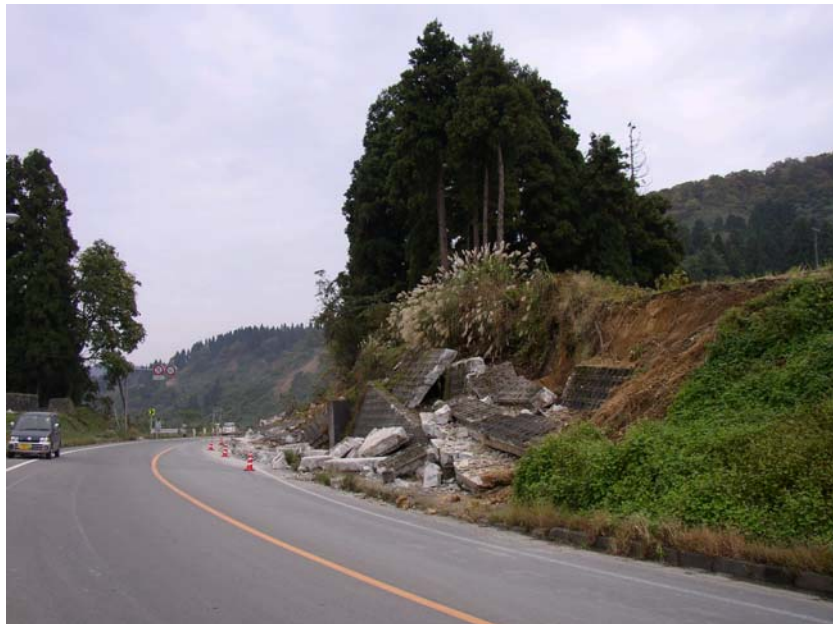
主要地方道小千谷十日町津南線  
(小千谷市池ヶ原付近)

ブロック積み擁壁の崩壊。  
上の写真を反対方向から望む。

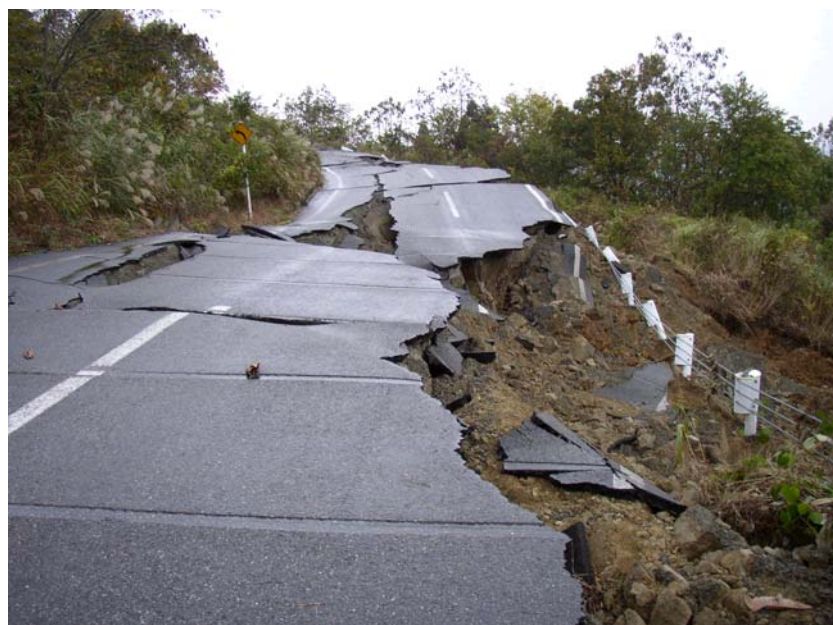
小千谷市池ヶ原  
日本道路公団山本山トンネル付  
近

道路を巻き込んだ斜面の表層崩壊。

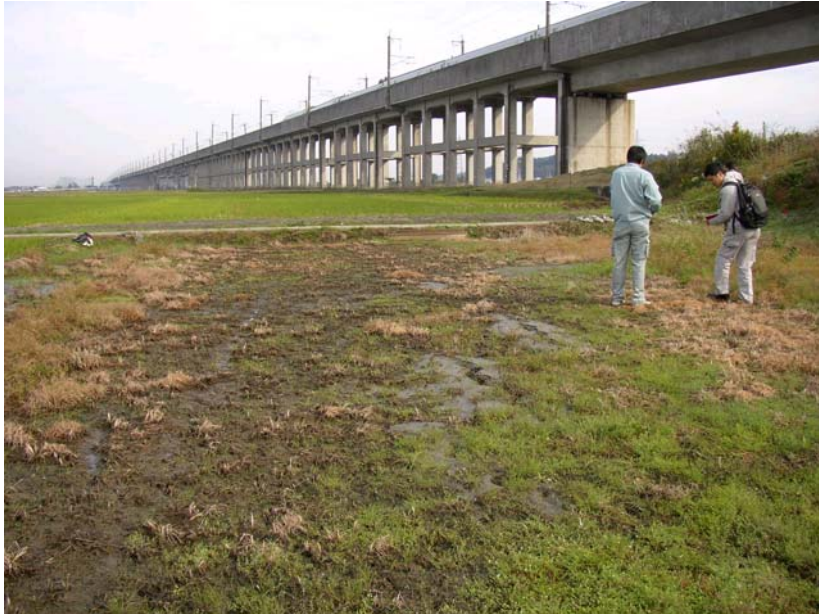
新幹線脱線現場周辺(長岡市)

脱線した上越新幹線と、高架橋  
周辺に広がる水田の液状化。  
写真奥方向が長岡(新潟)方向。

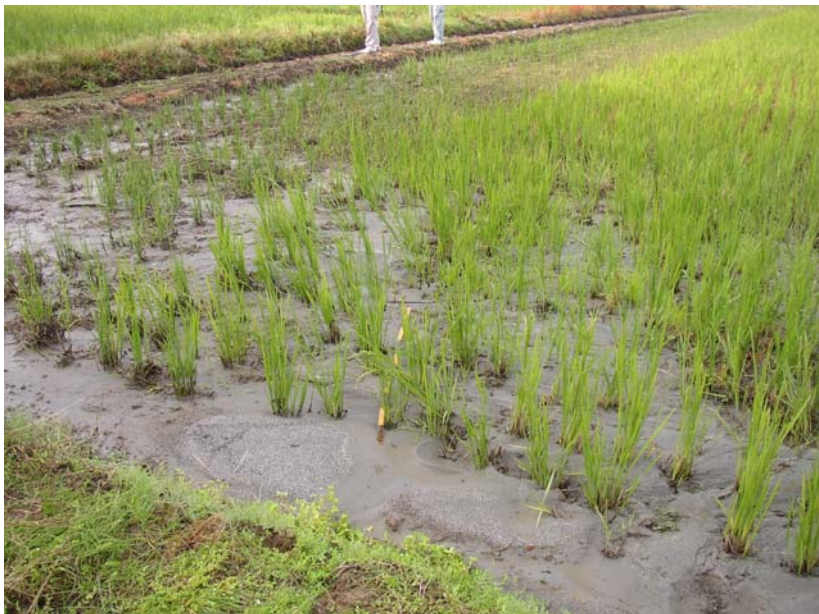
同上

高架橋周辺の水田で観察される  
液状化による噴砂現象。

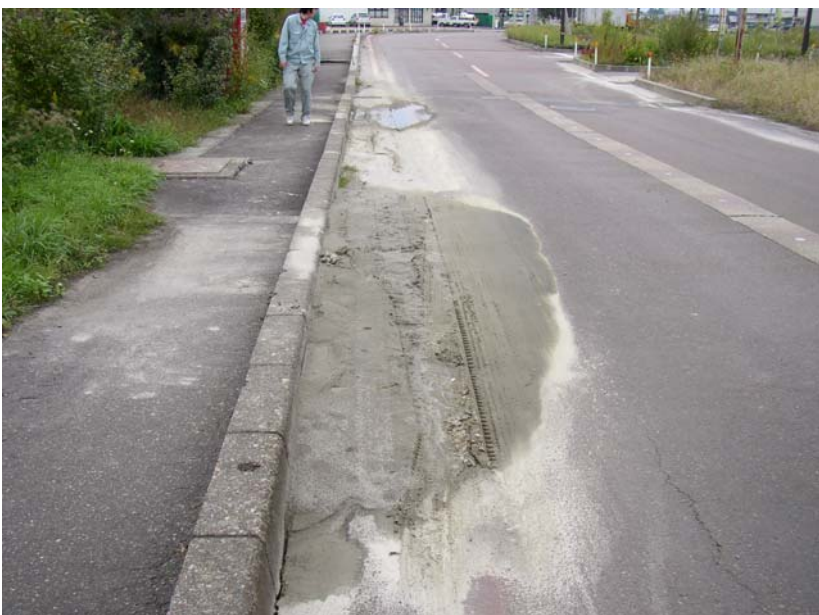
長岡市内

液状化による噴砂現象。

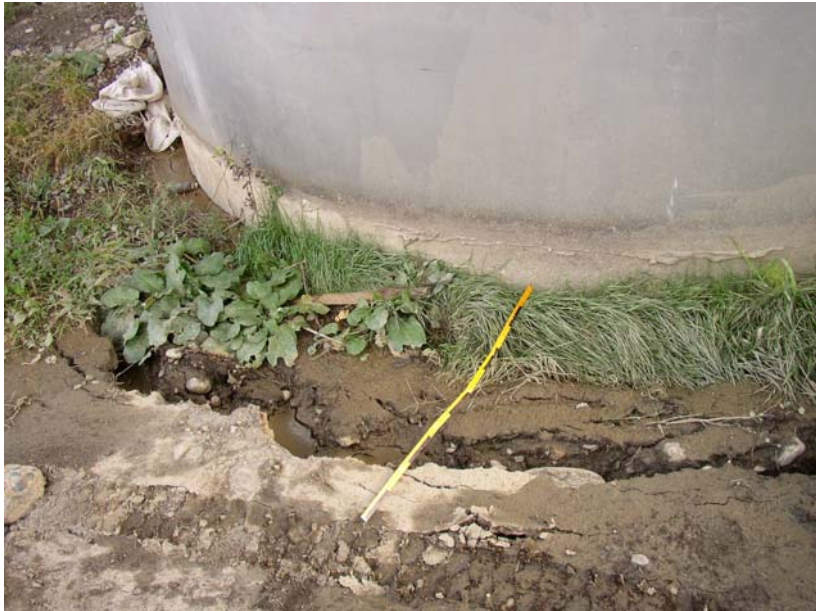
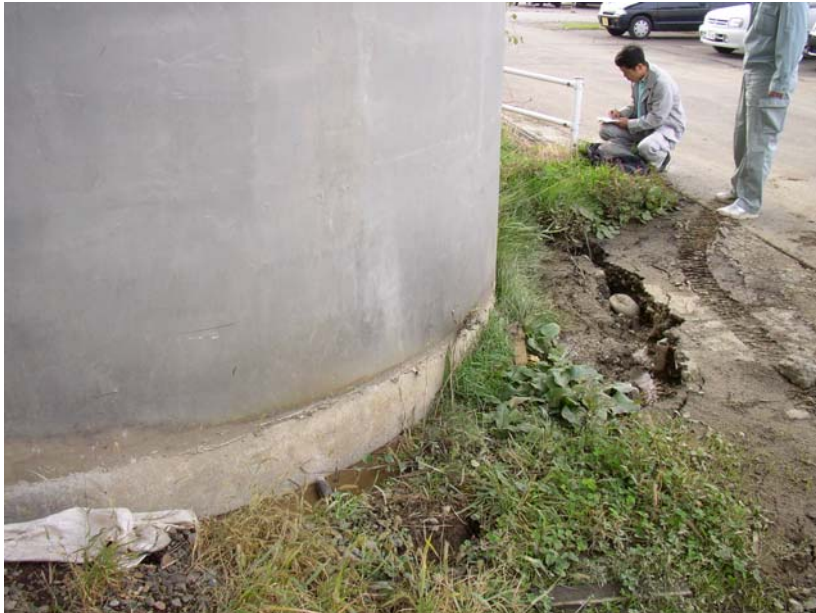
長岡市内上越新幹線高架橋橋脚  
橋脚基礎部分の液状化跡と埋め戻し部分の沈下状況。

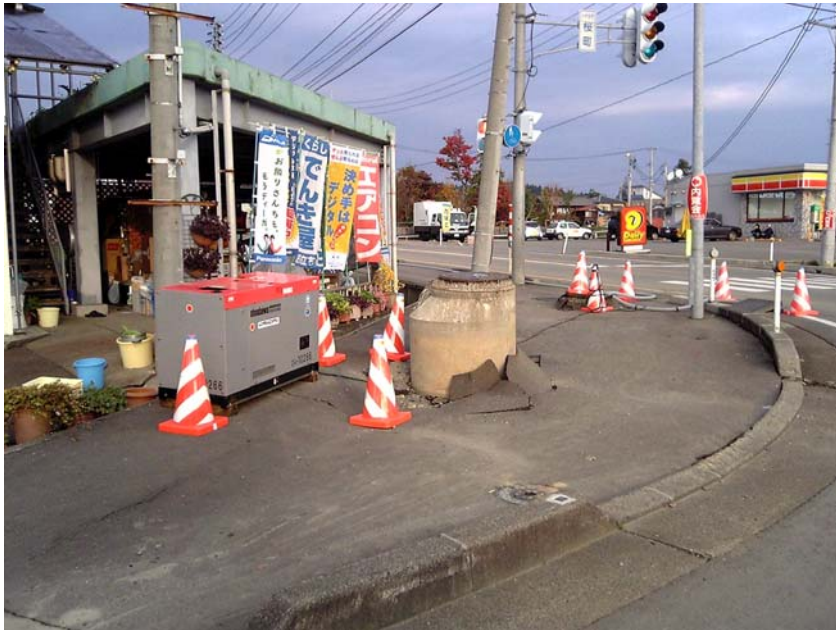
小千谷市内 桜町交差点

埋め戻し土の液状化による歩道の沈下とマンホールの浮き上がり(約1m)。

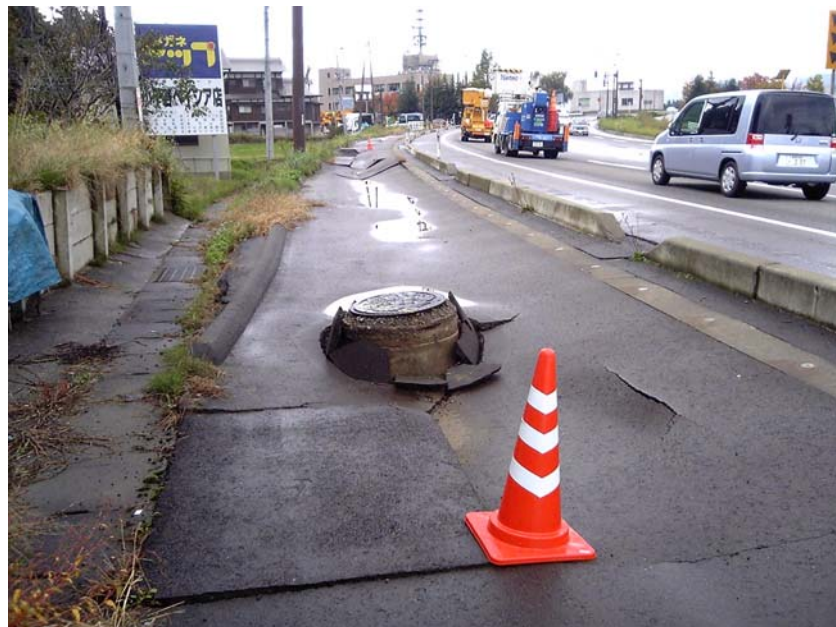
国道17号妙見町交差点付近の歩道

埋め戻し土の液状化による歩道の沈下とマンホールの浮き上がり。

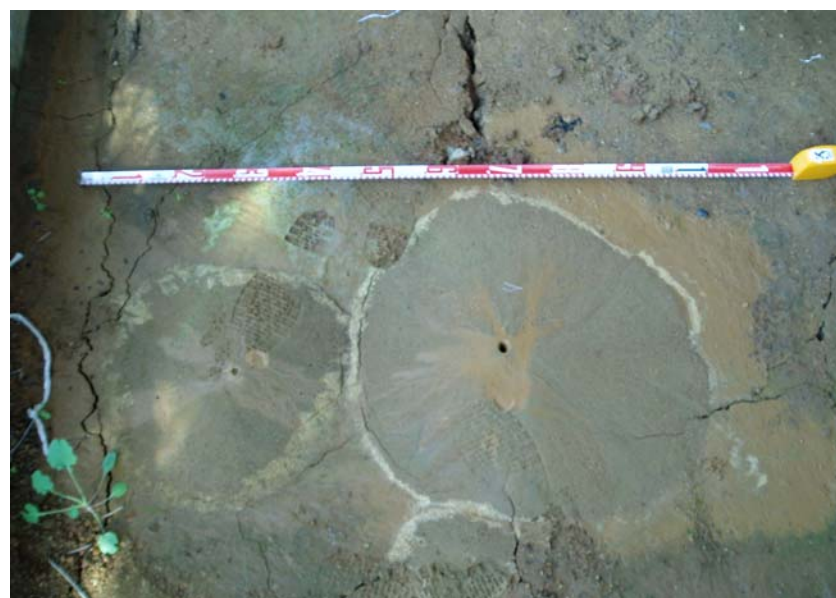
約30年前に盛土された宅地地盤で発生した噴砂現象(柏崎市内)

粒度組成: 砂分84.8%, シルト分7.7%, 粘土分7.5%, 均等係数7.2

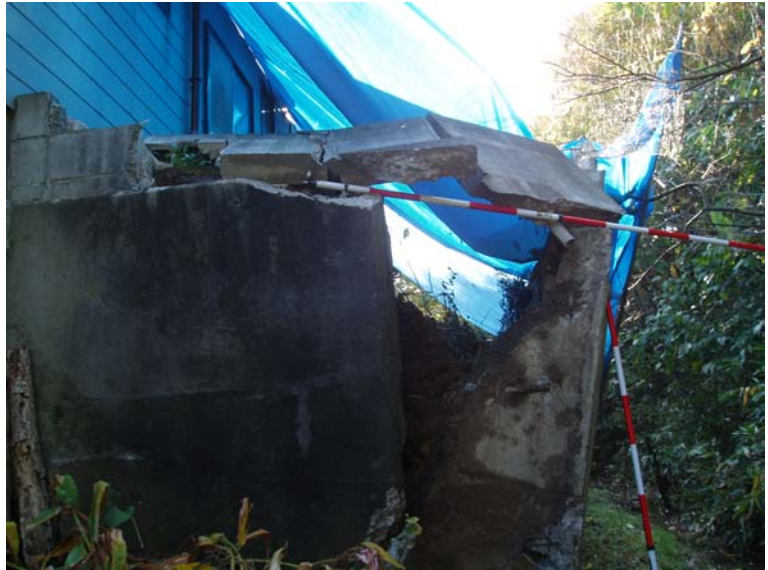
盛土部L型擁壁の変状(柏崎市)

擁壁が前面に傾倒し、その機能を失っている。宅盤には多数のテンションクラックが生じている。この地区では、盛土部分における擁壁の変状が多くみられた。
