平成 16 年（2004 年）新潟県中越地震

被害調査

平成 17 年 1 月

サンコーコンサルタント株式会社

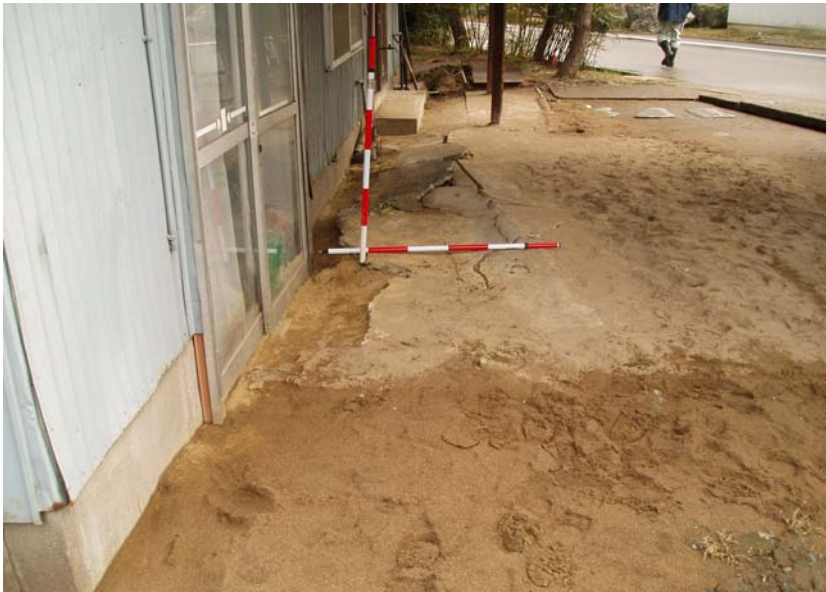
液状化による噴砂現象(柏崎市内)
