平成24年7月九州北部豪雨災害対応報告

業務名 : 平成24年度 市道三寺払・つづら線他道路・河川災害復旧測量設計

発注担当課 : 福岡県うきは市

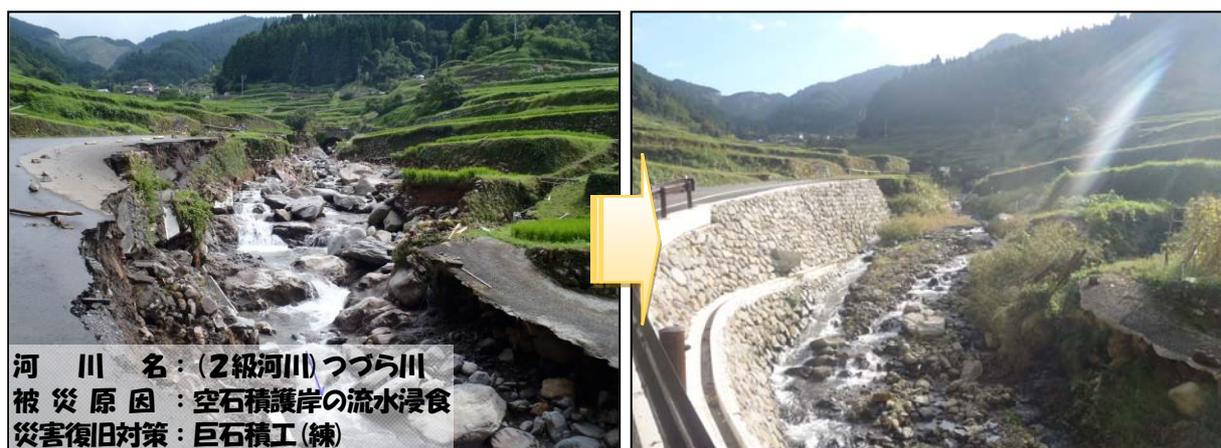
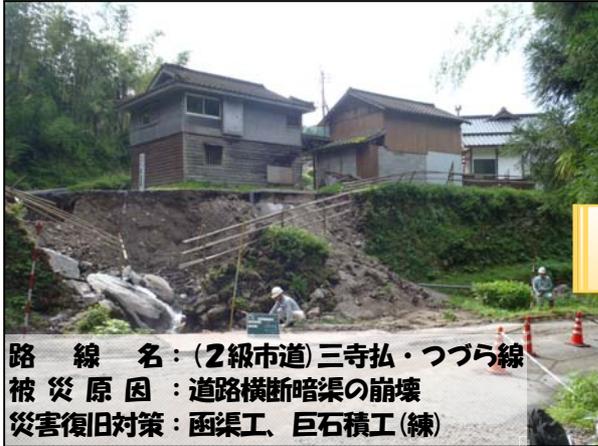
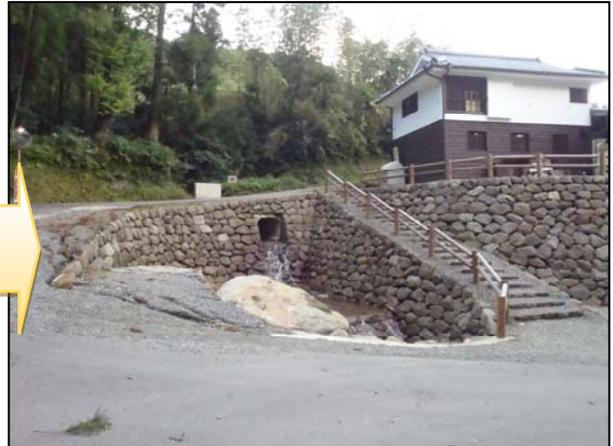
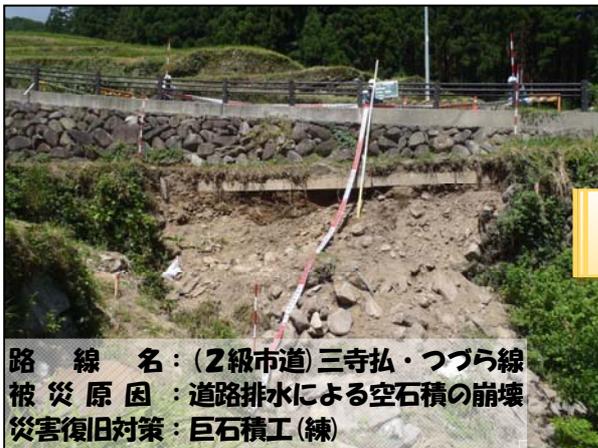
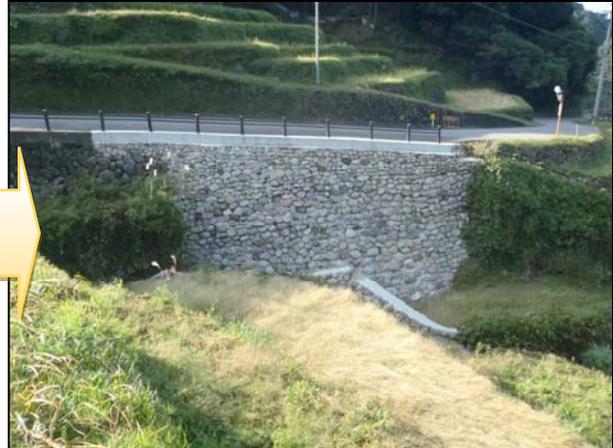
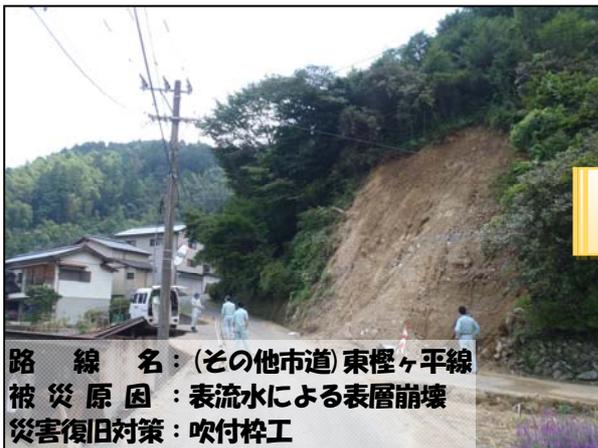
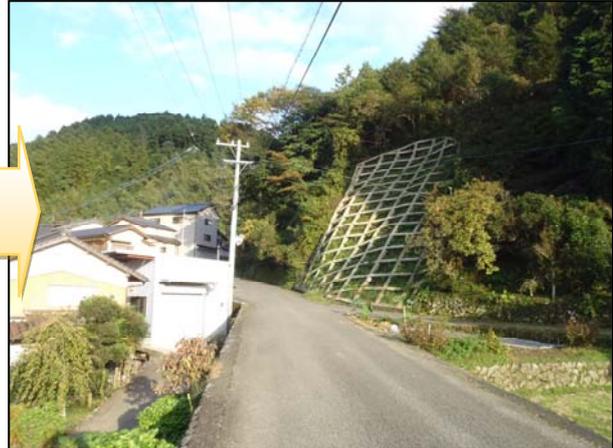
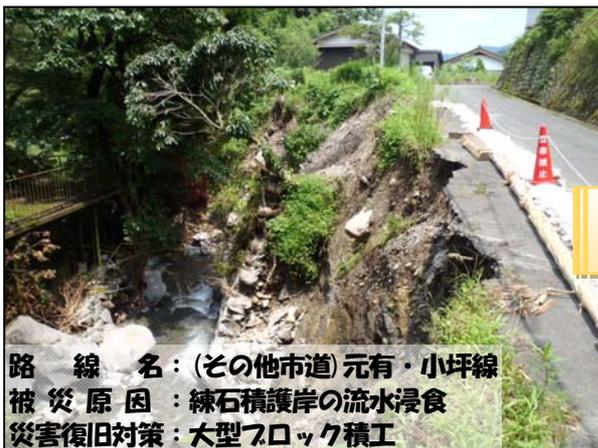
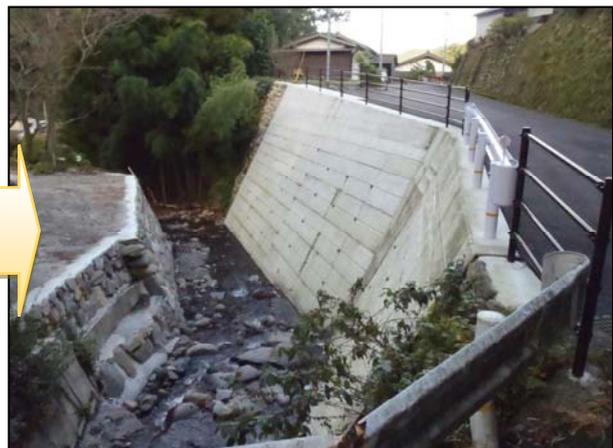
【被災直後の状況および復旧状況(平成26年10月)】

うきは市内を流れる河川沿いでは護岸の崩落や道路損壊、濁流に洗われた橋梁の落橋など、大きな被害が発生し、市内各地で住宅の損壊、床上・床下浸水、農地流失など被害が拡大した。

平成24年7月15日、うきは市より九州支社に入った緊急対応依頼の一報を受け、翌16日に3名により現地状況視察を行った。19日に行われた災害緊急合同会議にて、市道7路線、2河川の被害調査を当社で行うこととなり、一刻も早く被災地の被害状況を把握すべく、道路、河川、地質技術者からなる災害対応チームを編成し調査に取り掛かった。被災箇所も多くは、急流河川の流水浸食による空石積・練石積護岸の石材流出および道路崩落であった。

棚田が広がるつづら地区では、美しい棚田を形成するため約400年前に山の石を用いて築かれたものが大半であったことから、自然石による復旧を重要視し、景観を考慮して巨石積工(練)による復旧を図った。そして実施設計を順次進め、平成25年12月に全ての設計を終えた。

現在の復旧状況は、平成26年7月末時点において概ね6割程度完成しており(一部地域において水稻作付けや果実の収穫時期を避けたため)、復興が着実に進んでいることが伺える。
