2018.7西日本豪雨災害で被災した道路法面の災害復旧設計

業務名：元城町京良城町1号線災害復旧設計業務委託
発注元：北九州市西部整備事務所

2018年7月6日の西日本を襲った集中豪雨（西日本豪雨）で被害を受けた、北九州市管理の市道法面崩壊に伴う災害復旧設計を実施した。

被災箇所：福岡県 北九州市 八幡西区 元城町地内
路線名：市道 元城町京良城町1号線

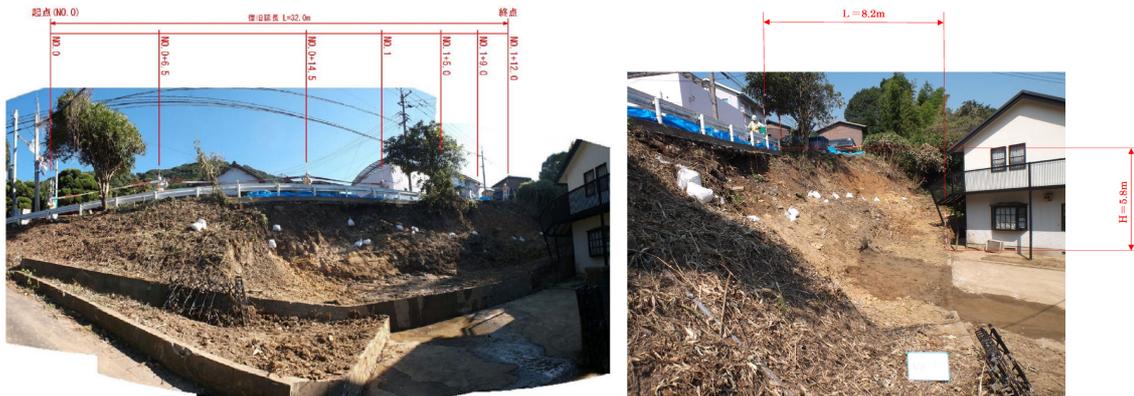
写真-1.1 被害状況写真

北九州市管理の市道元城町京良城町1号線において、八幡西区元城町地内の道路法面が7月6～8日にかけての一連の大雨により法面崩壊を起こし、道路路肩下部の地盤まで流出する被災を受けた。その当時の近傍の観測によると、最大時間雨量56ミリ、最大24時間雨量224ミリの記録的な大雨であった。

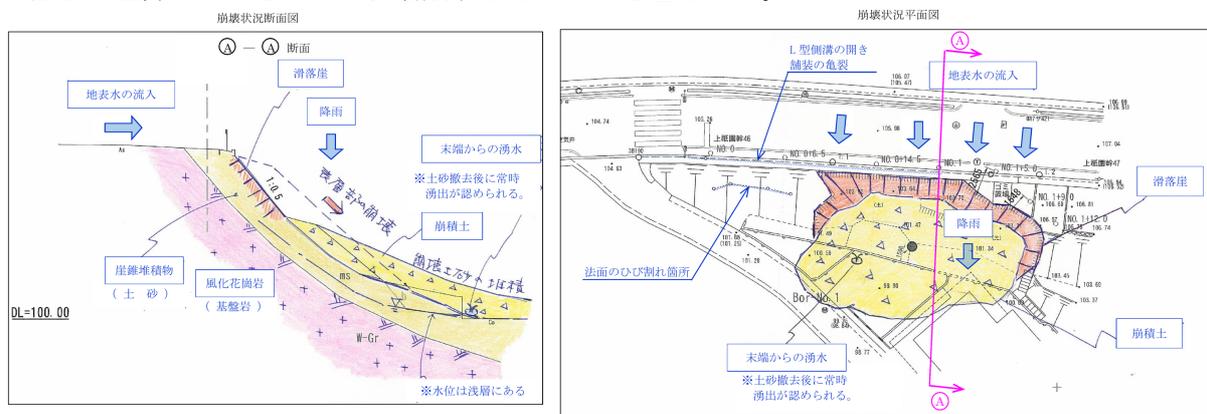
図-2.1 被災メカニズム

被災箇所の基盤は花崗岩類（花崗閃緑岩）であり深層風化によりマサ化（軟質化）していた。この地盤に、集中豪雨により上方斜面および道路から大量の降雨が流入し、地下水位が地表面まで上昇したことにより表層崩壊を起こしたと想定した。

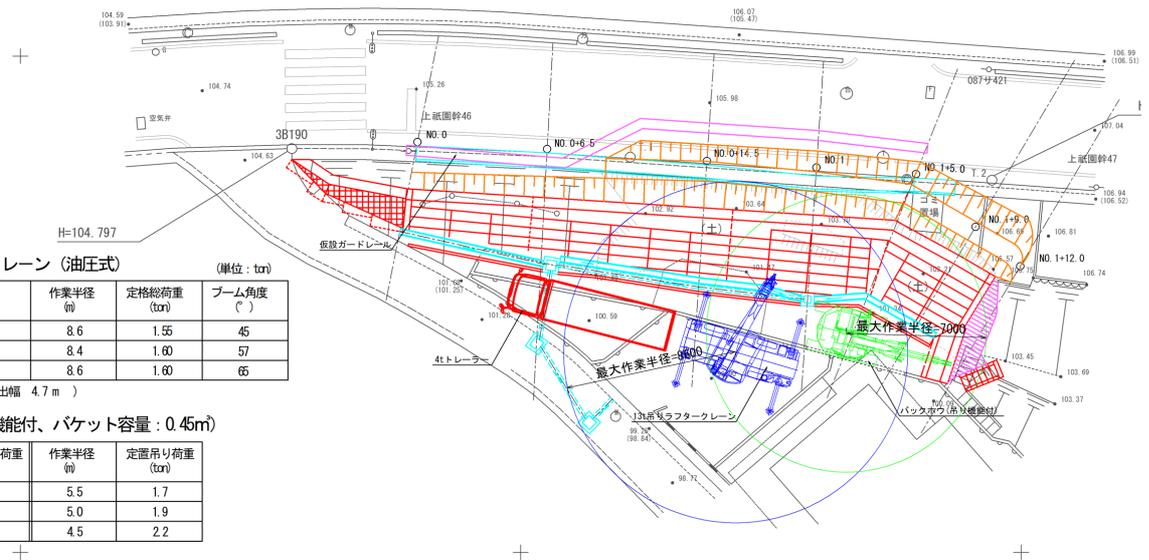
架設要領

13 t 吊りラフタークレーン (油圧式)

バックホウ (吊り機能付、バケット容量 : 0.45m³)

1. 工場で製作された、大型ブロック (0max=1.24 t) を搬入する。
 2. 13 t 吊り油圧式ラフタークレーン、バックホウを所定位置に据え付ける。
 3. クレーンの作業半径内に4tトレーラーを導入させる。
 4. クレーンにて製品を吊り上げ、ゆっくり旋回して所定の位置に据え付ける。
- 注) クレーンのアウトリガ設置位置は、整地を行い敷鉄板率により地盤耐力を十分確保すること。
