# 2019年8月の九州北部豪雨災害の対応報告

業務名：令和元年度 六角川河川監視（大町橋、六角橋）

発注元：国土交通省九州地方整備局 武雄河川事務所

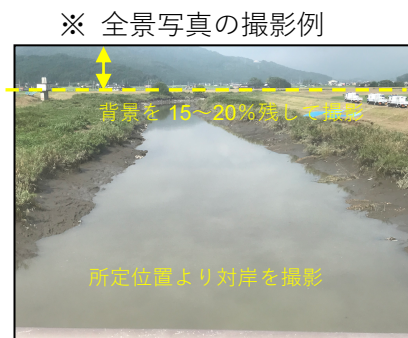
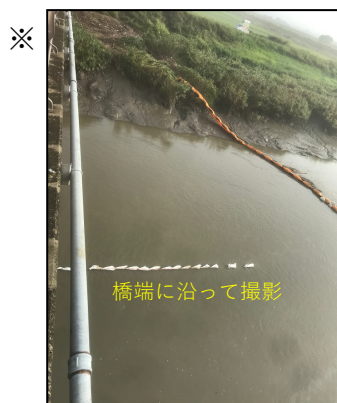
所定の撮影位置（上下流側の右岸、中央、左岸）から定時に撮影し、各全景と流下方向（干潮時は下流側、満潮時は上流側）の近景を撮影した。

- ・撮影位置は欄干にマーキングした所定の位置から定点観測・撮影を行った。
- ・写真は出来るだけ多く撮影し、選択して個表に添付した。

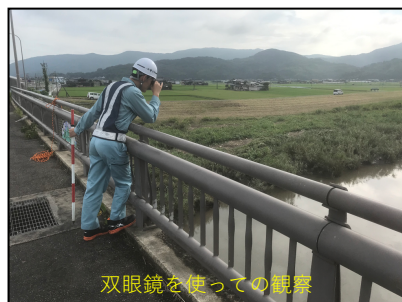
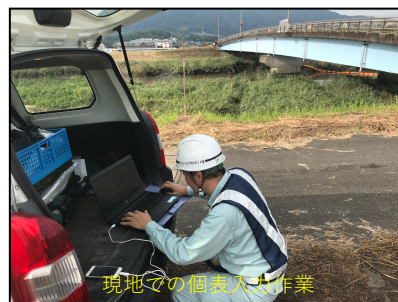
- ・作業状況の記録として、各作業者と背景が写るように撮影した。
