平成 16 年（2004 年）新潟県中越地震

被害調査

平成 17 年 1 月

サンコーコンサルタント株式会社

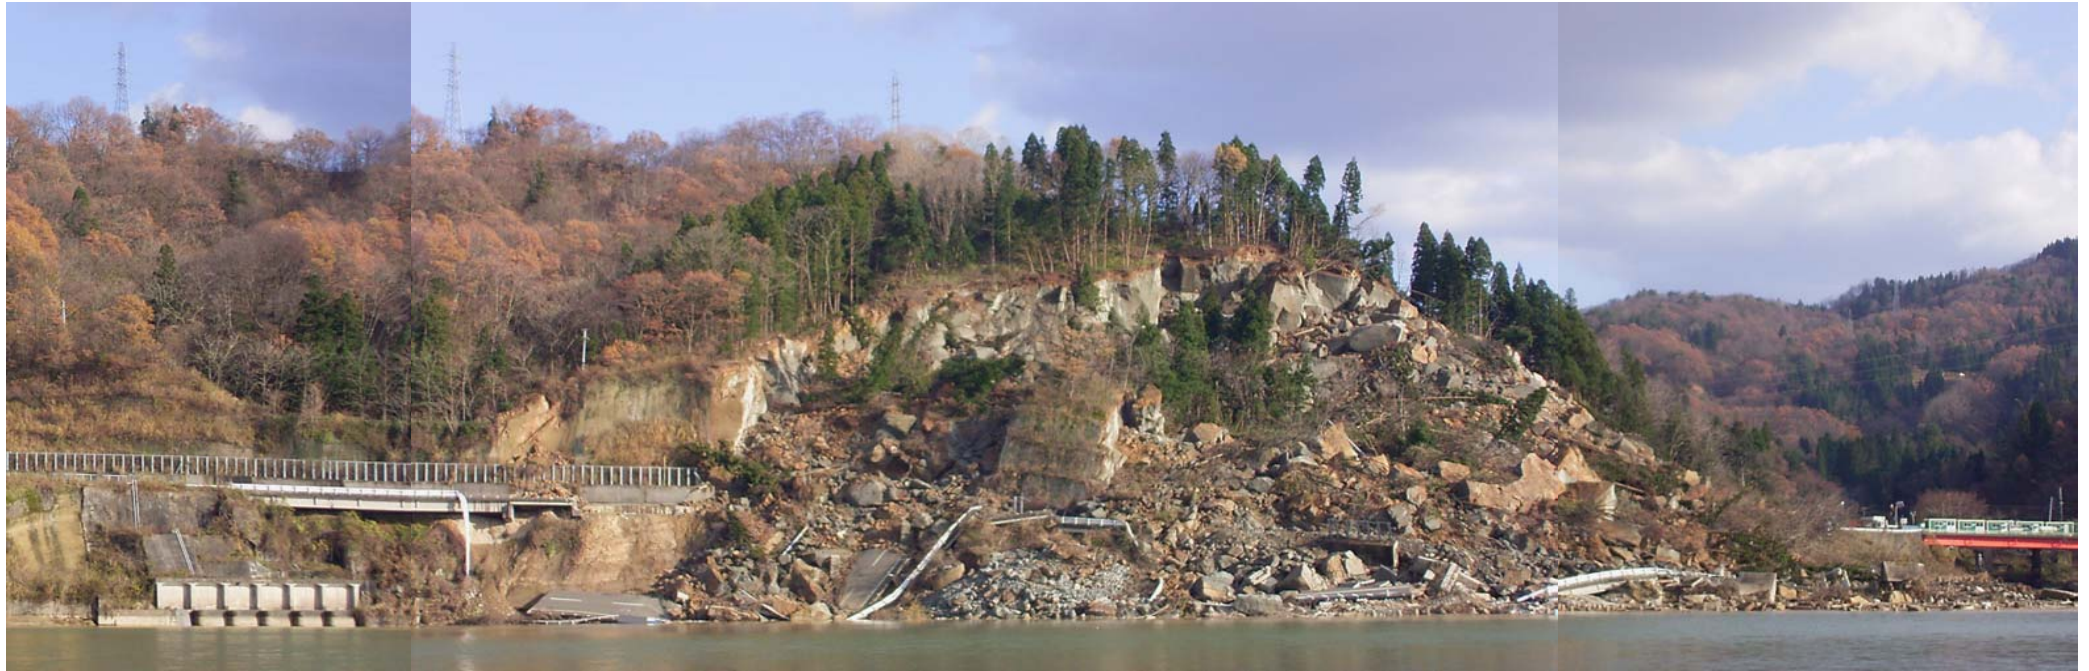
妙見～浦柄で発生した斜面崩壊跡
