平成 16 年（2004 年）新潟県中越地震

被害調査

平成 17 年 1 月

サンコーコンサルタント株式会社

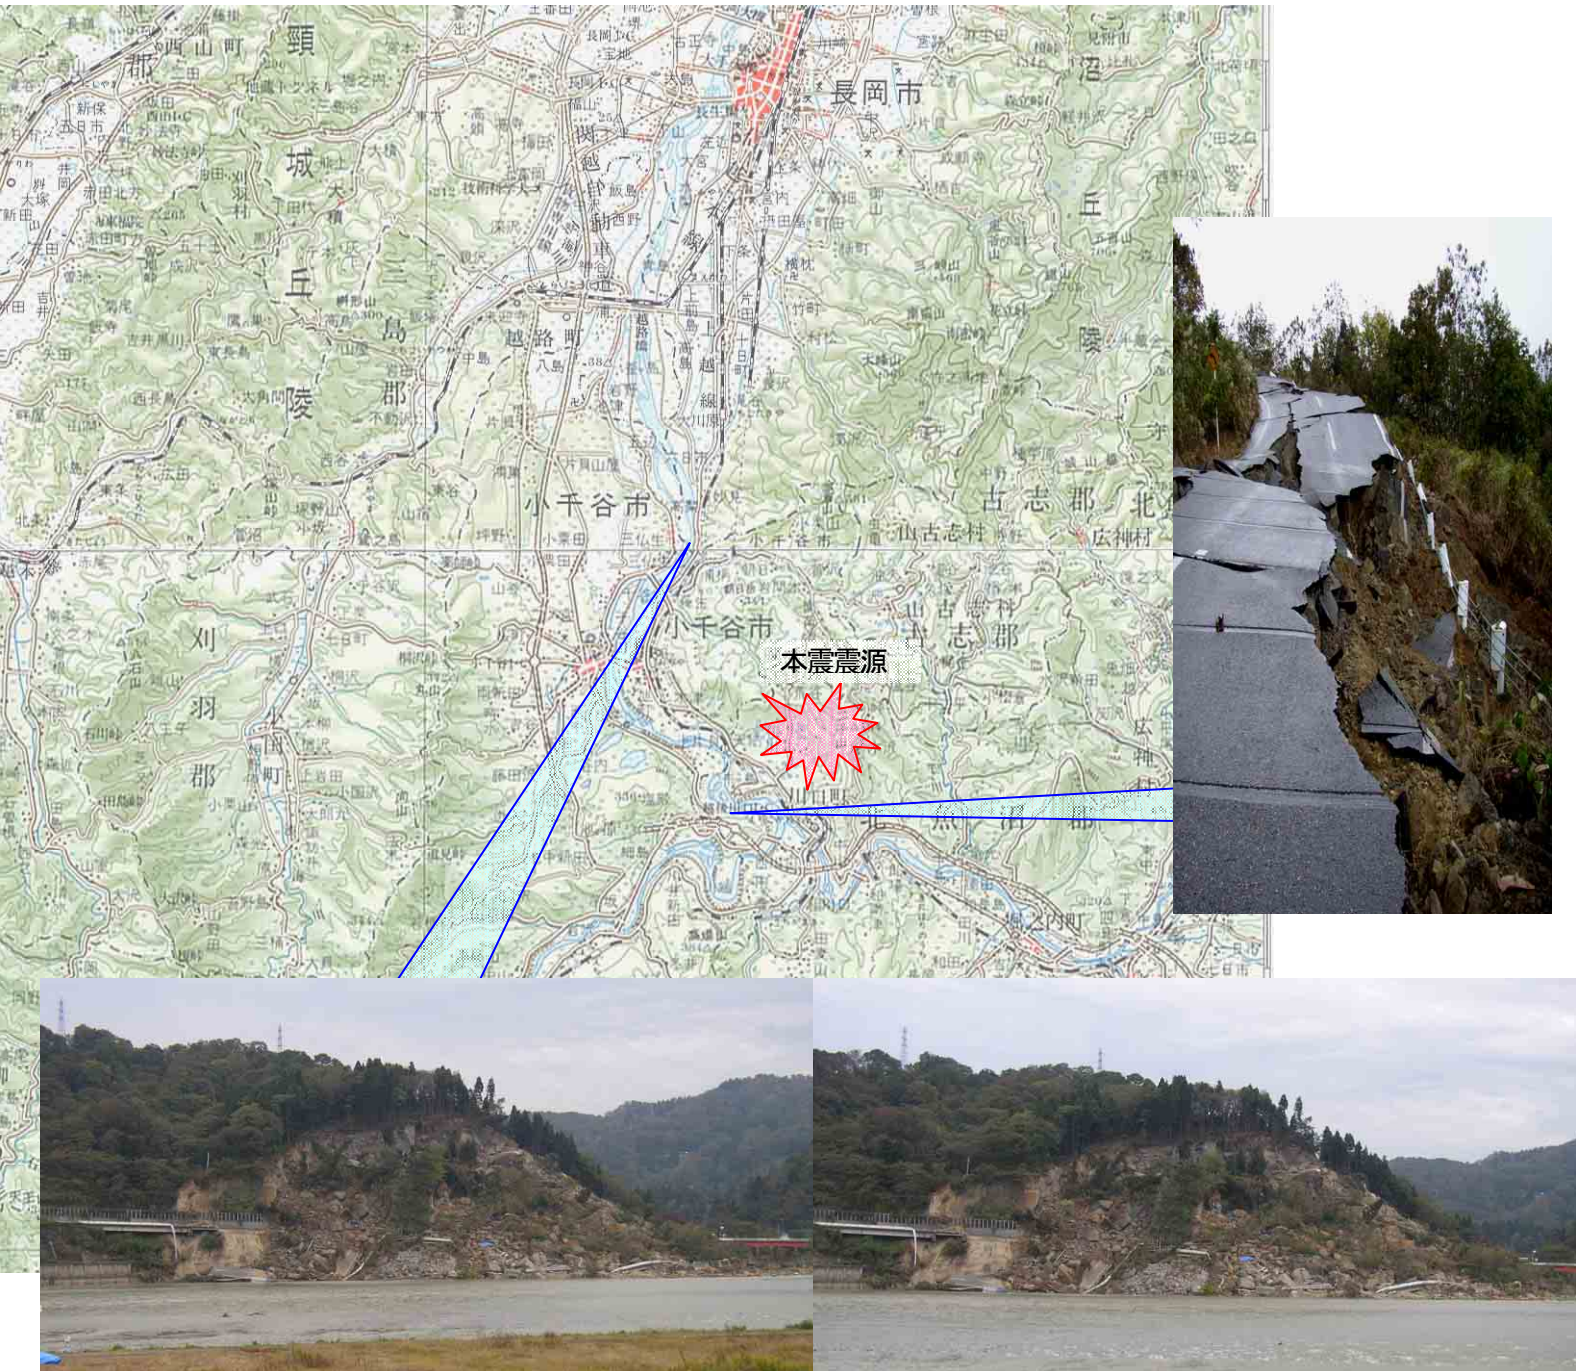
表紙2枚並び写真：白岩付近崩壊 対岸から（実体視）

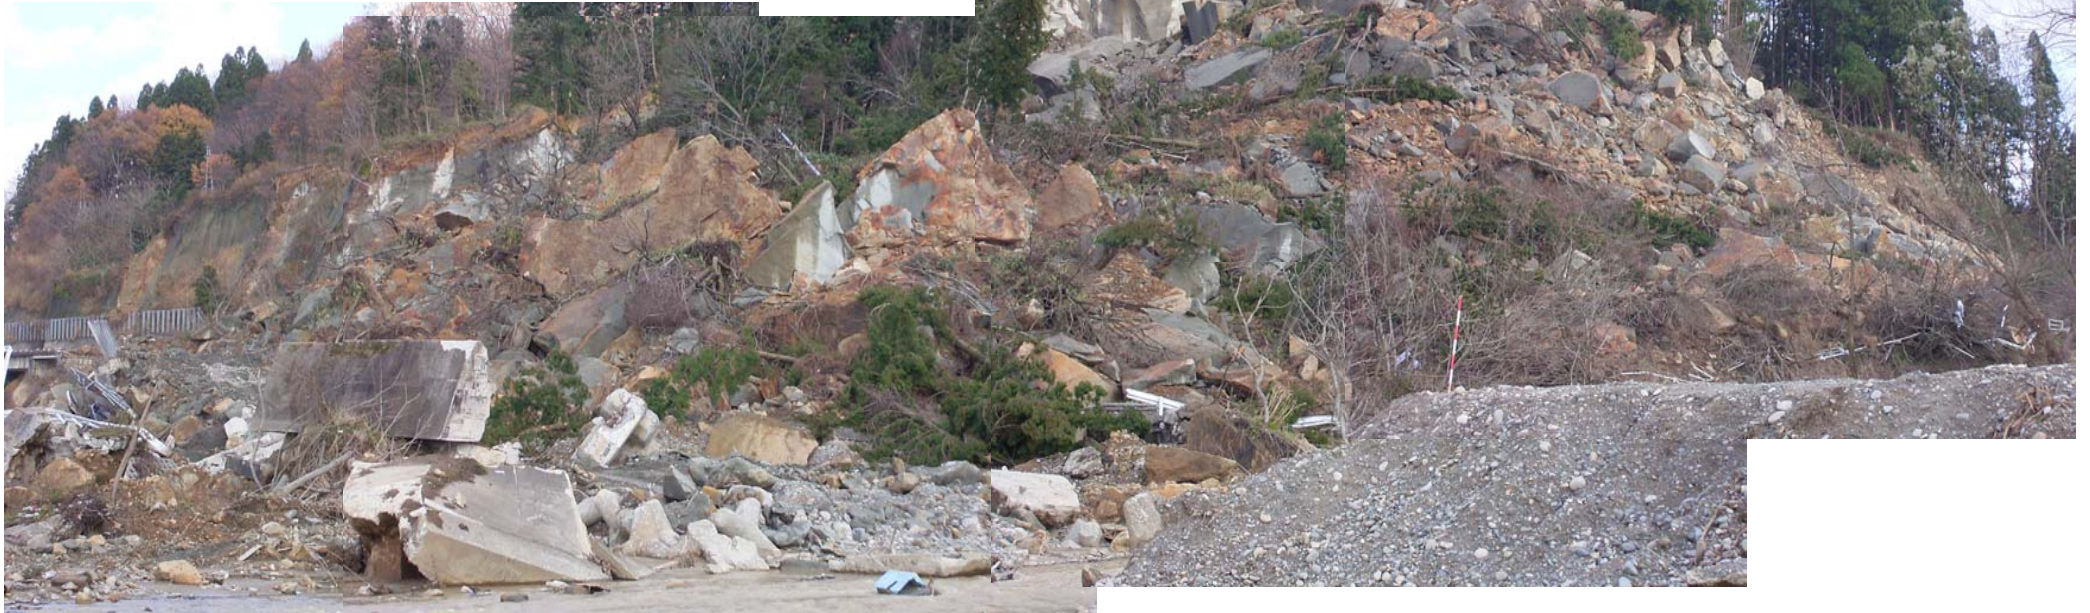
信濃川と朝日川との合流地点付近から崩壊地を望む

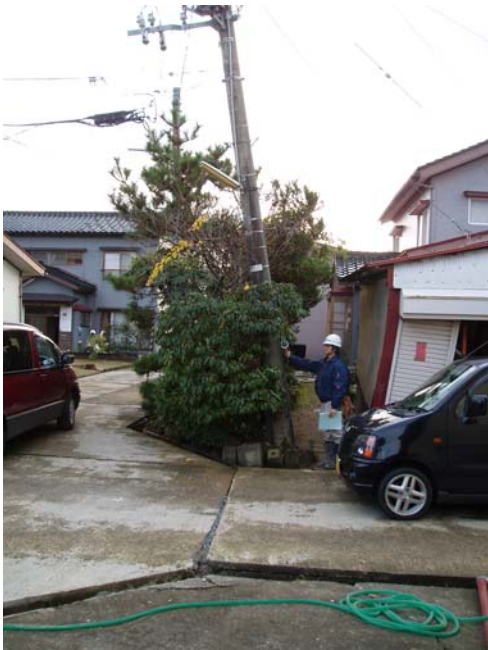
宅盤の流動化が生じ、写真右側に水平移動したため、約11°傾斜した電柱(柏崎市内)

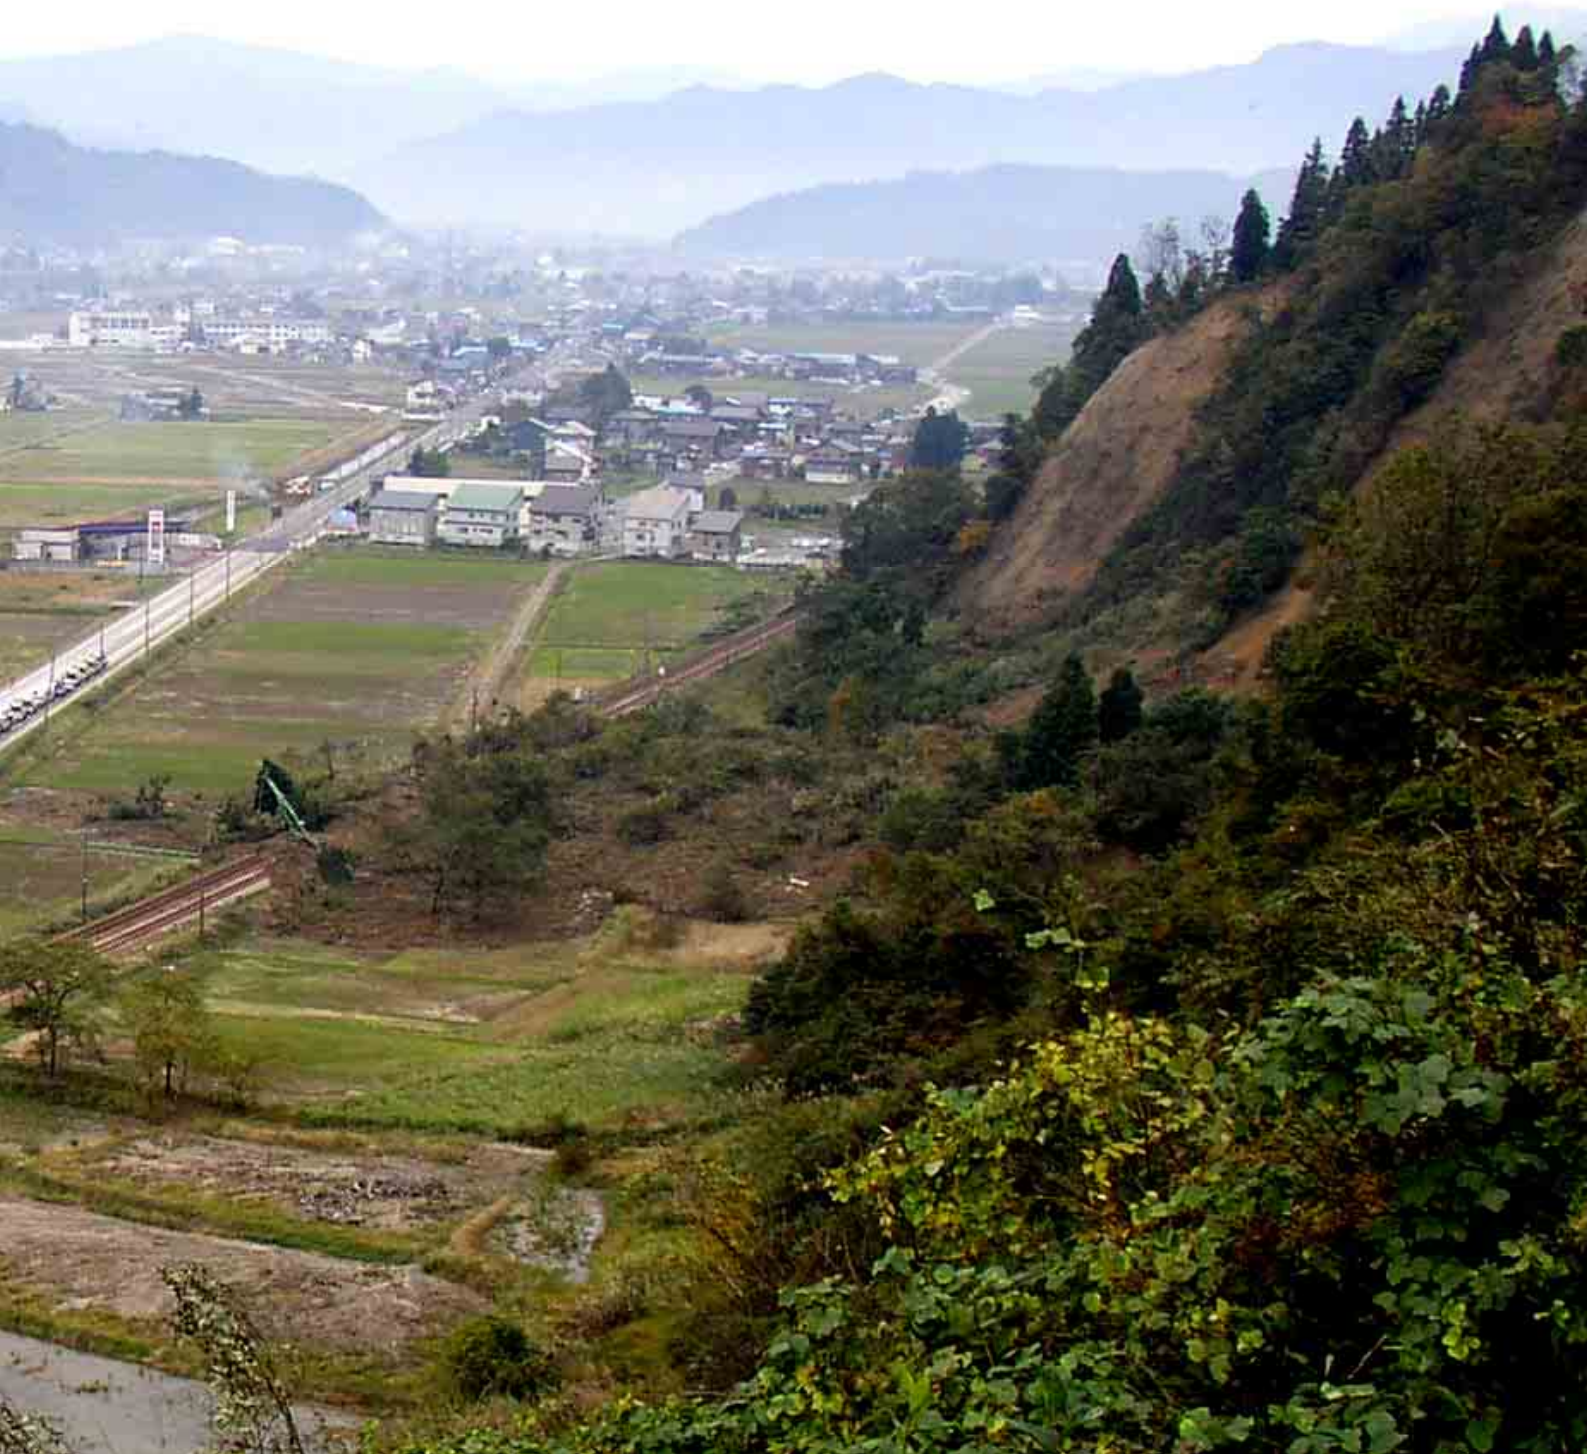
裏表紙：JR上越線北堀之内駅付近 山腹斜面表層崩壊
